Dato: .....18.03.2025  
Saksbehandler: .....Øystein Magne Stjernen  
Telefon direkte: .....  
Deres ref.: .....  
Løpenr.: .....1945/2025  
Saksnr./vår ref.: .....2024/585  
Arkivkode: .....L12

## Tilstandsrapport naust gnr. 34, bnr.53

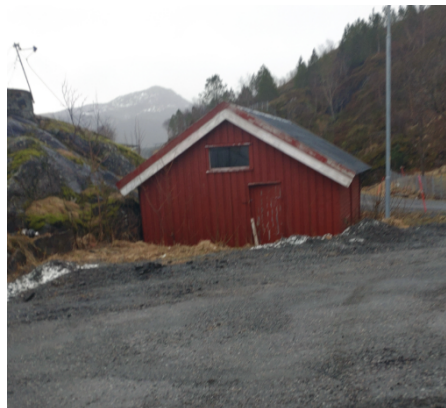
Utvendige kledninger: Gavlvegger er kledd med stående tømmermannspanel. Vegg mot veg er kledd med liggende dobbelfals av nyere dato. Vegg mot berg er kledd med Onduline plater som også er av nyere dato. Taket er tekket med samme Onduline plater som vegg mot berget.

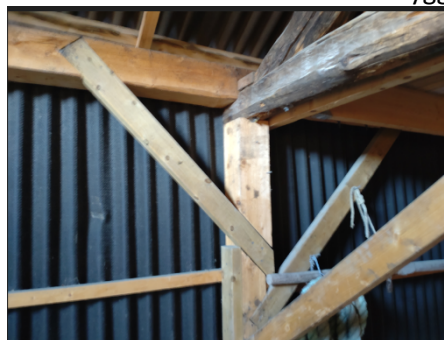
Tilstand bindingsverk:

Stenderverket er av dimensjon 150x150 gran/furu og er blitt skiftet ut slik at det sannsynligvis ikke er noe igjen av opprinnelige materialene. Det er ikke råte i denne delen av bygget.

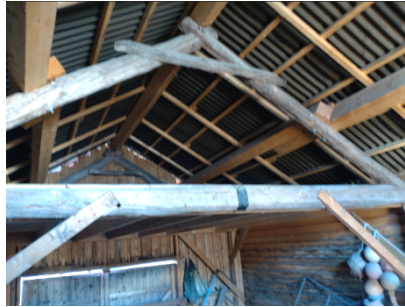
Tilstand Takverk:

Takstoler er av dimensjon ca. 120x120 gran/furu og ser ut til å være fra byggeåret.

Takåser av samme dimensjon er av nyere dato og har et ekstra sjikt med taksperrer av 48x98 gran som liggende på tvers. Denne delen av konstruksjonen er av nyere dato.
