## **B-undersøkelse ved Lian i Rødøy kommune, februar 2026**

**Mowi Seawater Norway AS**

**Etter Norsk Standard NS 9410: 2016**

| Feltdato: 10.02.2026<br>Toktleder: Lise Femanger Mathiassen | Rapportdato: 03.03.2026<br>Rapportnummer: 5254-1-26B<br>Antall sider: 19 | |

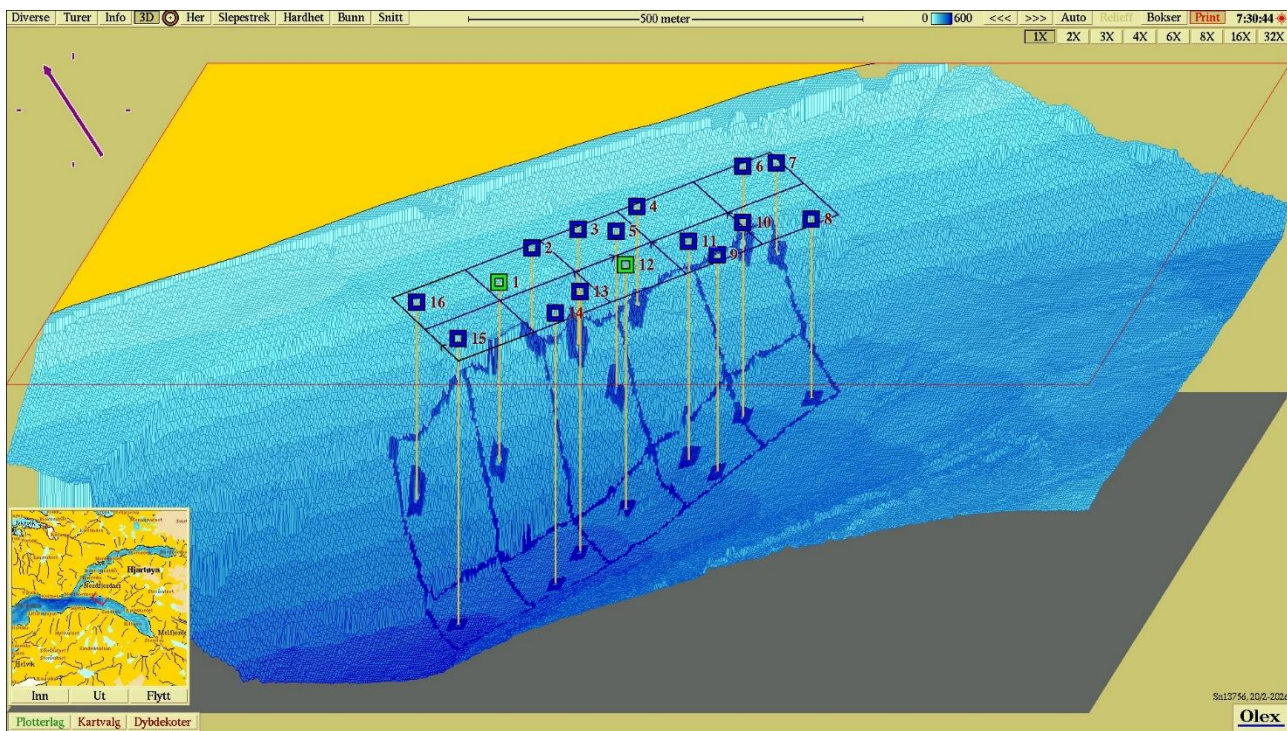
**Figur 4:** Tredimensjonalt isometrisk bunnkart med anleggsomriss og stasjoner. Stasjonene er markert med farge etter hva slags tilstand de har jmfør **Tabell 8**. Målestokk vises øverst i bildet. Kartdatum WGS84. Kilde: Olex.

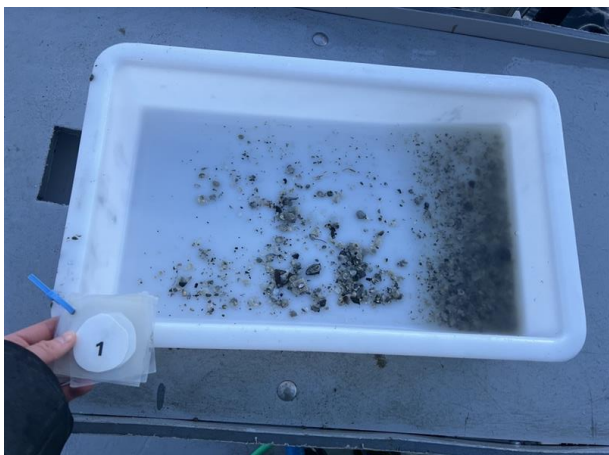
**Figur 6:** Bilde som viser sedimentet fra stasjon 1 etter siling. Bilde før spyling ble avglemt. Sedimentet besto av leire, og det ble også registrert fjellbunn ved stasjonen. Det ble registrert fekalier i prøven. Foto: Aqua Kompetanse AS.

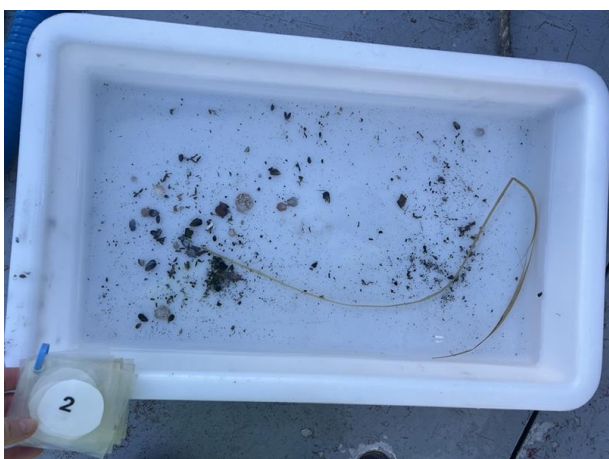
**Figur 7:** Bilde som viser grabbinnholdet fra stasjon 2. Sedimentet besto av sand, og det ble registrert fjellbunn ved stasjonen. Det ble registrert fekalier i prøven. Foto: Aqua Kompetanse AS.

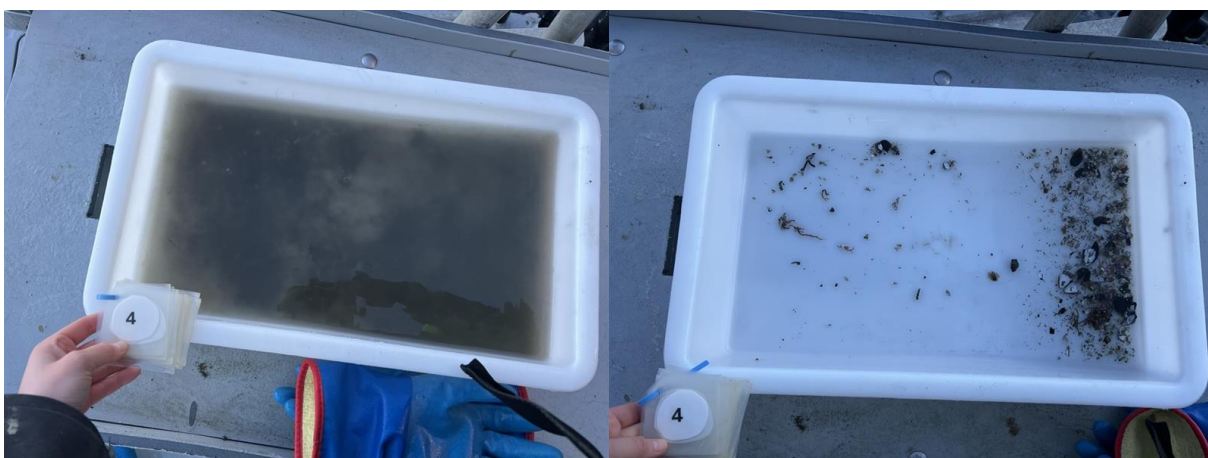
**Figur 8:** Bilder som viser sedimentet fra stasjon 4 før og etter siling. Sedimentet besto av skjellsand og silt. Det ble også registrert fjellbunn ved stasjonen. Foto: Aqua Kompetanse AS.

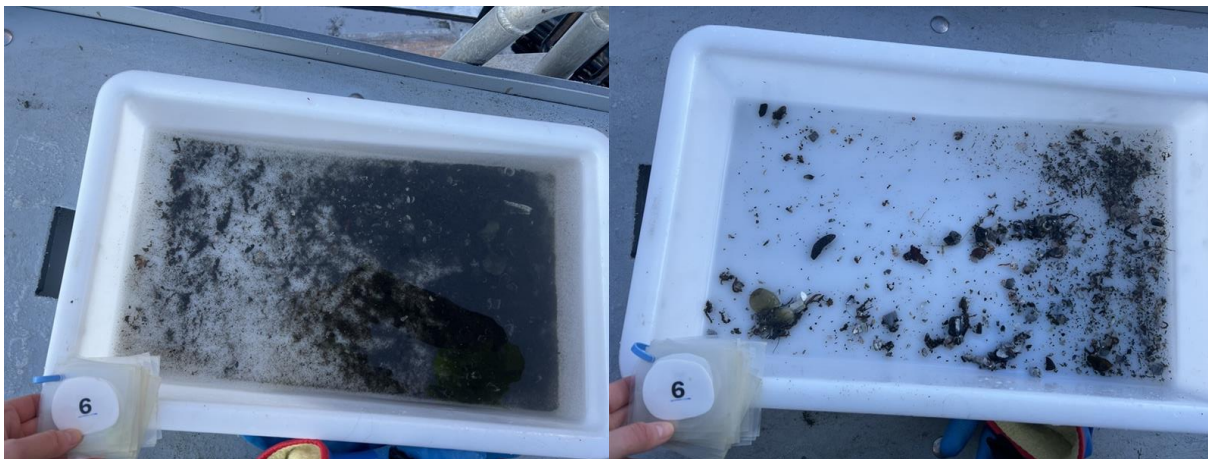
**Figur 9:** Bilder som viser sedimentet fra stasjon 6 før og etter siling. Sedimentet besto av silt, og det ble også registrert fjellbunn ved stasjonen. Det ble registrert fekalier i prøven. Foto: Aqua Kompetanse AS.

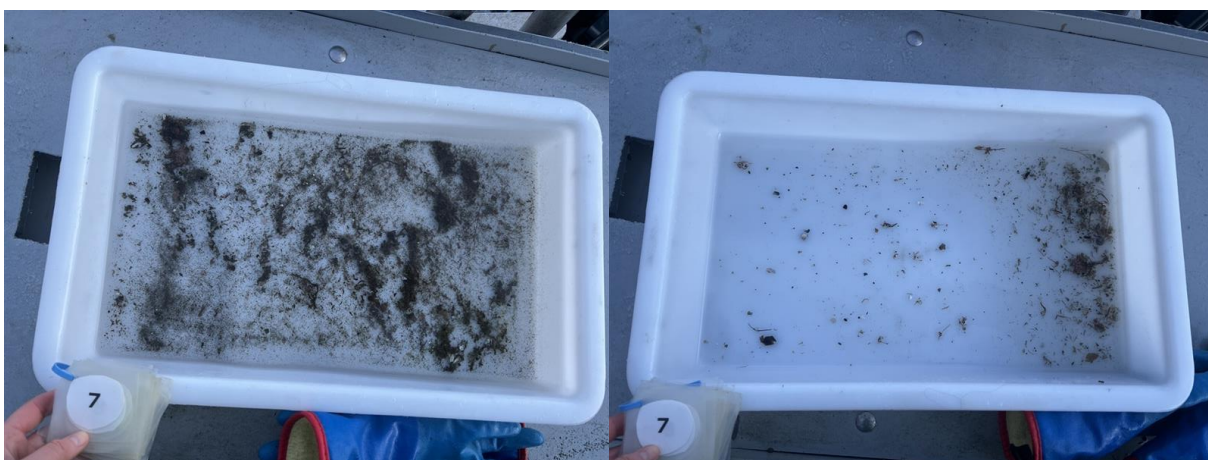
**Figur 10:** Bilder som viser sedimentet fra stasjon 7 før og etter siling. Sedimentet besto av silt, og det ble også registrert fjellbunn ved stasjonen. Det ble registrert fekalier i prøven. Foto: Aqua Kompetanse AS.

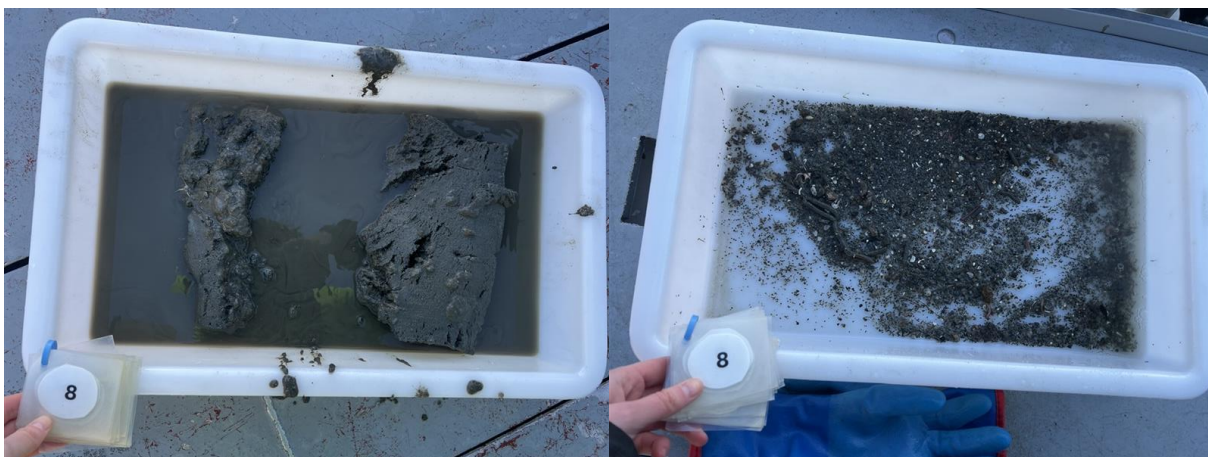
**Figur 11:** Bilder som viser sedimentet fra stasjon 8 før og etter siling. Sedimentet besto av leire, silt, sand og grus. Foto: Aqua Kompetanse AS.

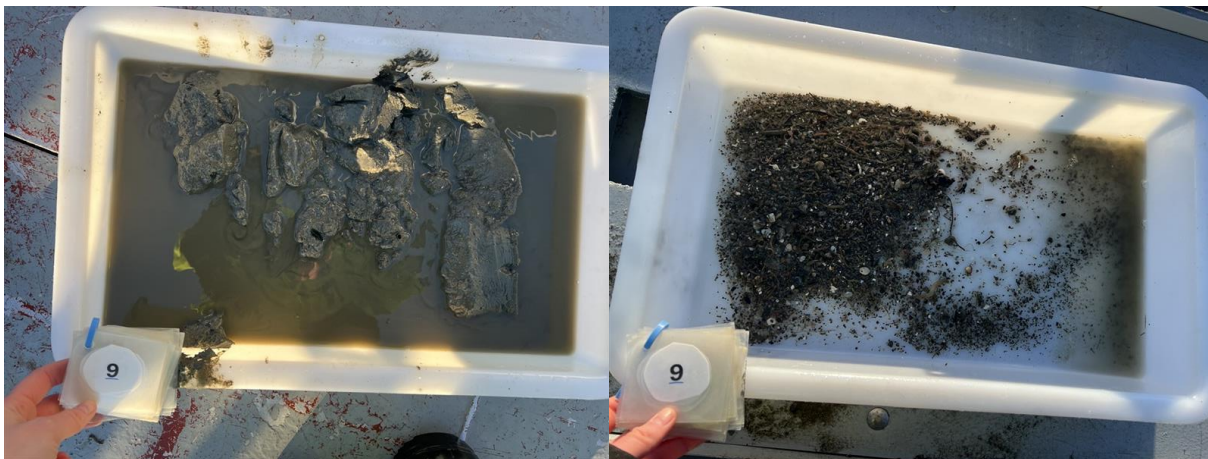
**Figur 12:** Bilder som viser sedimentet fra stasjon 9 før og etter siling. Sedimentet besto av leire, sand og grus. Foto: Aqua Kompetanse AS.

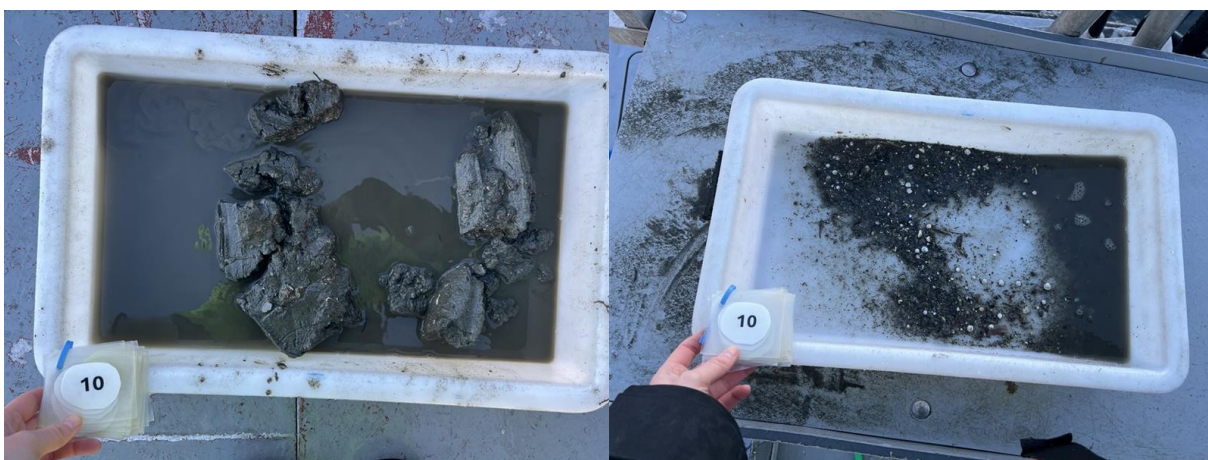
**Figur 13:** Bilder som viser sedimentet fra stasjon 10 før og etter siling. Sedimentet besto av leire, silt og sand. Foto: Aqua Kompetanse AS.

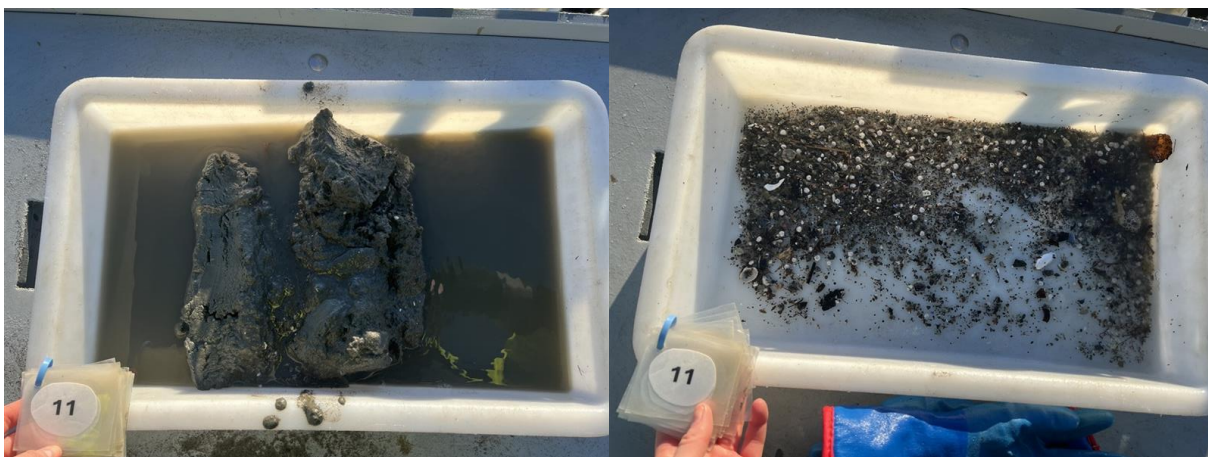
**Figur 14:** Bilder som viser sedimentet fra stasjon 11 før og etter siling. Sedimentet besto av leire, grus og skjellsand. Foto: Aqua Kompetanse AS.

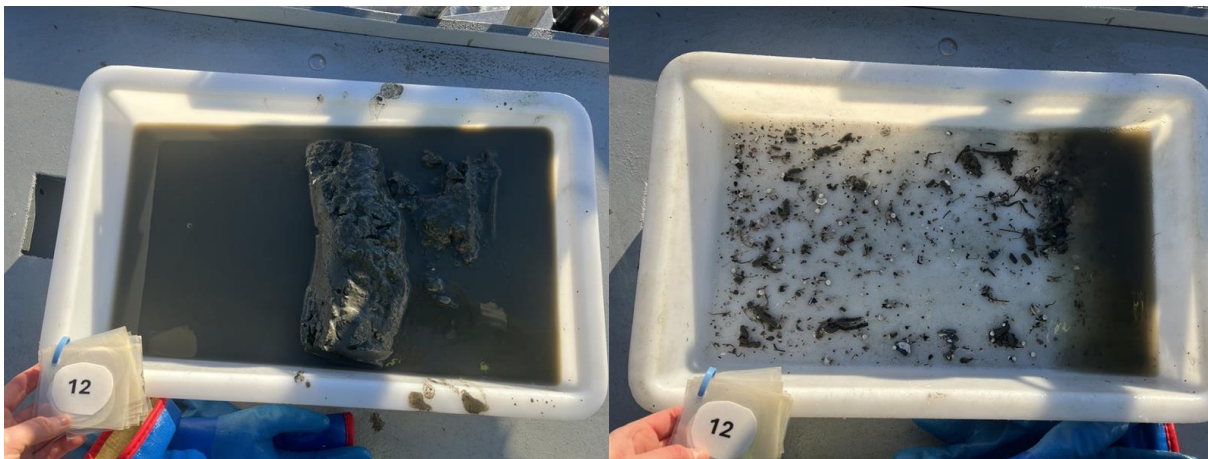
**Figur 15:** Bilder som viser sedimentet fra stasjon 12 før og etter siling. Sedimentet besto av leire og grus. Foto: Aqua Kompetanse AS.

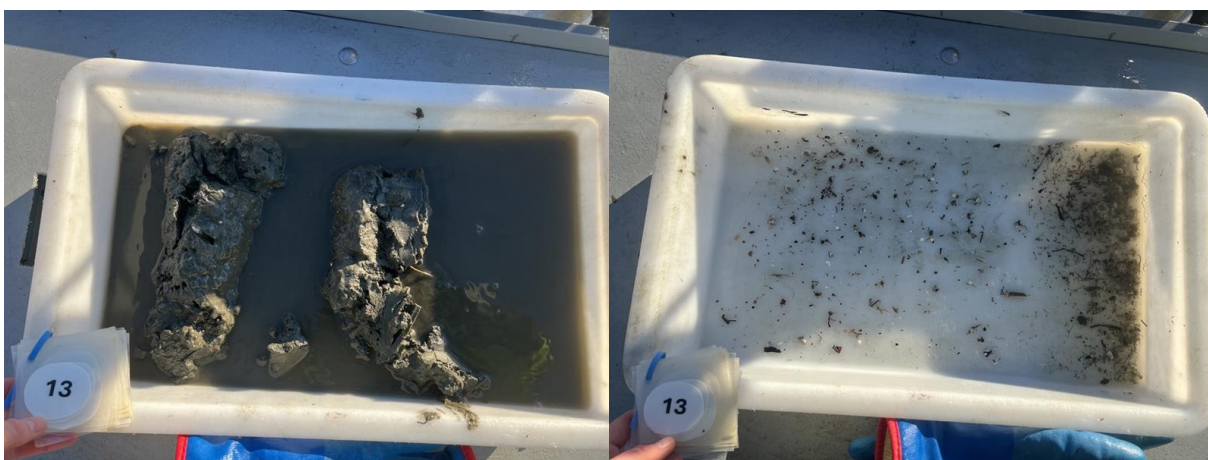
**Figur 16:** Bilder som viser sedimentet fra stasjon 13 før og etter siling. Sedimentet besto av leire. Foto: Aqua Kompetanse AS.

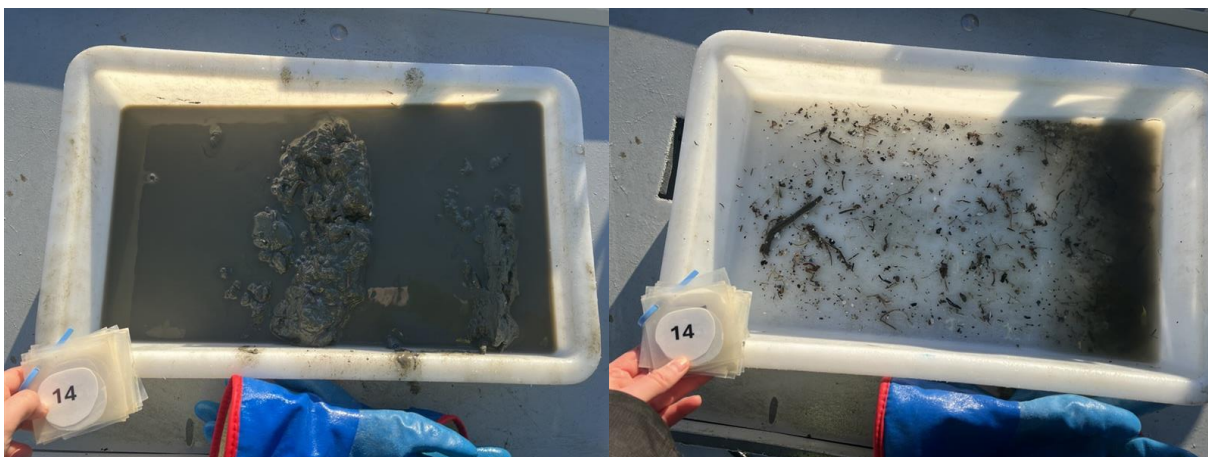
**Figur 17:** Bilder som viser sedimentet fra stasjon 14 før og etter siling. Sedimentet besto av leire. Foto: Aqua Kompetanse AS.

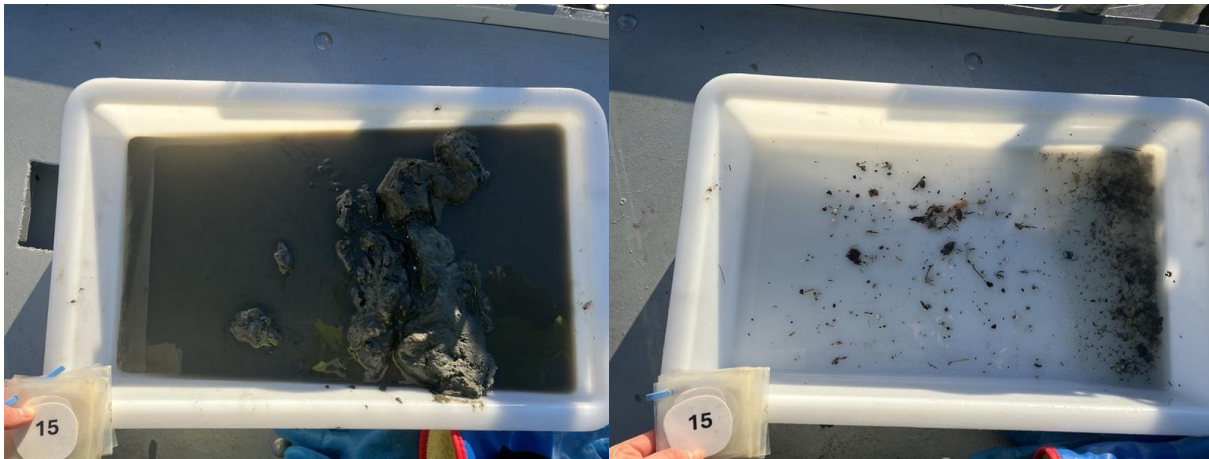
**Figur 18:** Bilder som viser sedimentet fra stasjon 15 før og etter siling. Sedimentet besto av leire. Foto: Aqua Kompetanse AS.

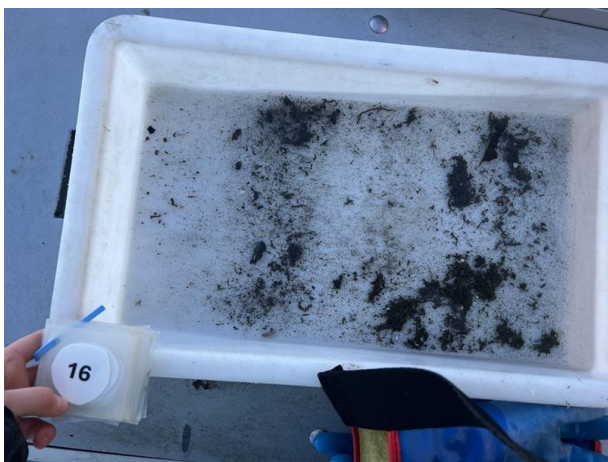
**Figur 19:** Bilde som viser grabbinnholdet fra stasjon 16. Sedimentet besto av silt, og det ble registrert fjellbunn ved stasjonen. Foto: Aqua Kompetanse AS.
