## PurSea AS - søknad om produksjon av makroalger på ny lokalitet Renga S i Rødøy kommune

## Vedlegg til søknad om tarelokalitet - Renga Sør

# Strømmålinger ved Renga S, 2022

# Forundersøkelse med B-metodikk ved Renga S, 2022

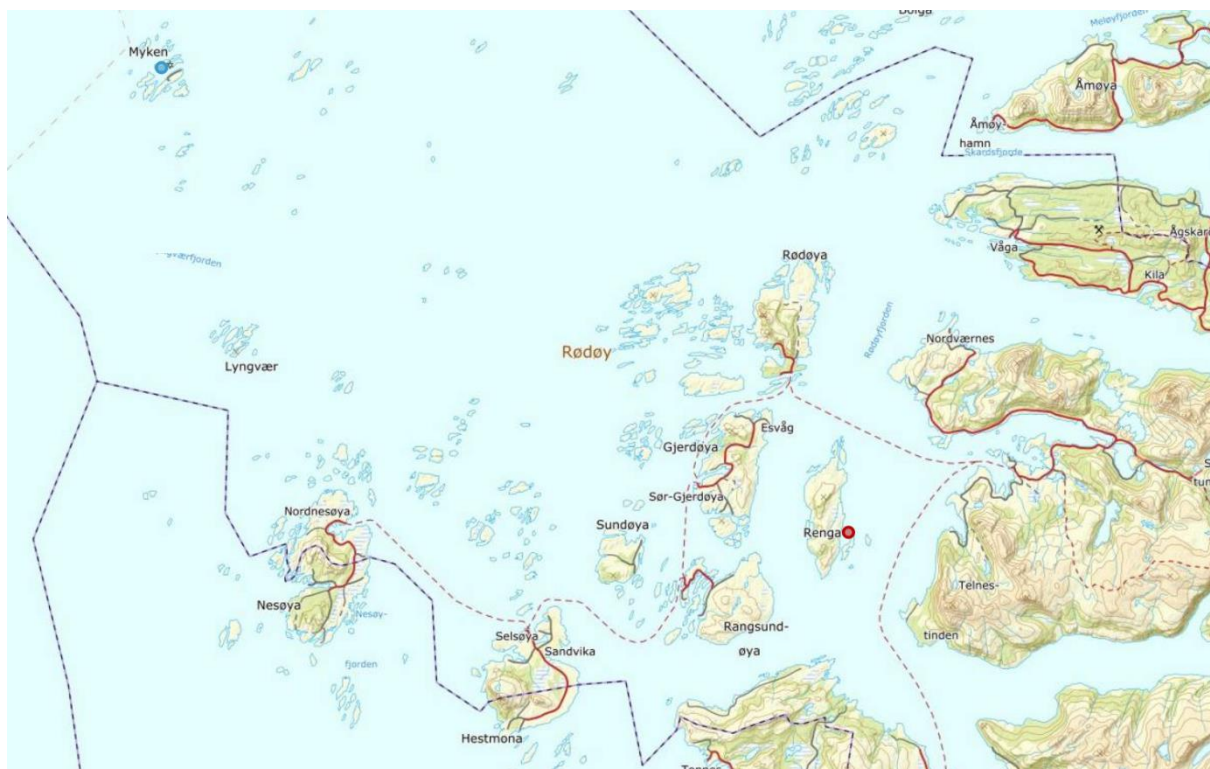
Figur 5 Målestasjonens plassering (blått merke) i forhold til lokaliteten (rødt merke).

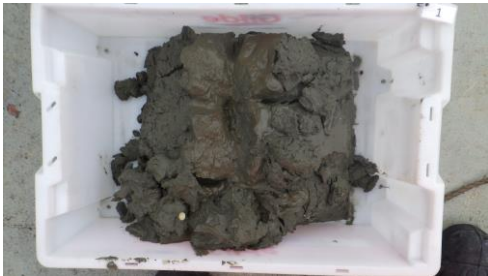
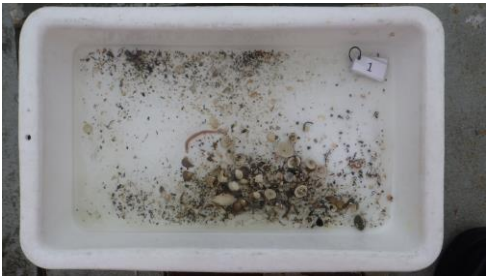
| <i>St</i> | <i>Bilde før sikting</i> | <i>Bilde etter sikting</i> |
|---|---|---|
| <b>St 1</b> | | |

| <i>St</i> | <i>Bilde før sikting</i> | <i>Bilde etter sikting</i> |

Det ble tatt opp sediment på alle 10 stasjoner. Sedimentene bestod primært av silt med innslag av skjellsand og sand. Det ble ikke registrert avvikende lukt, gassbobling, fekalier eller fôrrester på noen stasjoner. Dyr ble registrert på 9 av 10 stasjoner. Dominerende dyregruppe var børstemark, men det ble også registrert individer av pigghuder. Kjemisk og sensorisk analyse gav karakteren 1 – «Meget god» på alle stasjoner.
