# Miljøkartleggingsrapport

Miljøkartlegging Jektvik  
Jektvikveien 202, 8187 Jektvik

| <b>Rapport nr.:</b><br>MKR01 | <b>Prosjekt nr.:</b><br>10245509 | <b>Dato:</b><br>07.02.2025 |

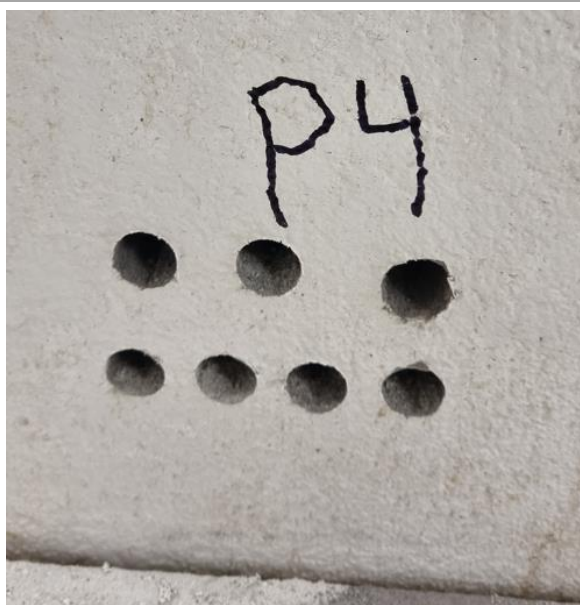
Bilde 9: B1, VF, P4, puss på vegg.

| Sted (pr.nr) | Materiale | Omfang/ mengde | Bilde | Farlig avfall |
|---|---|---|---|---|
| B1 VF (P4) | Puss | Ukjent | Bilde 9 | Nei |

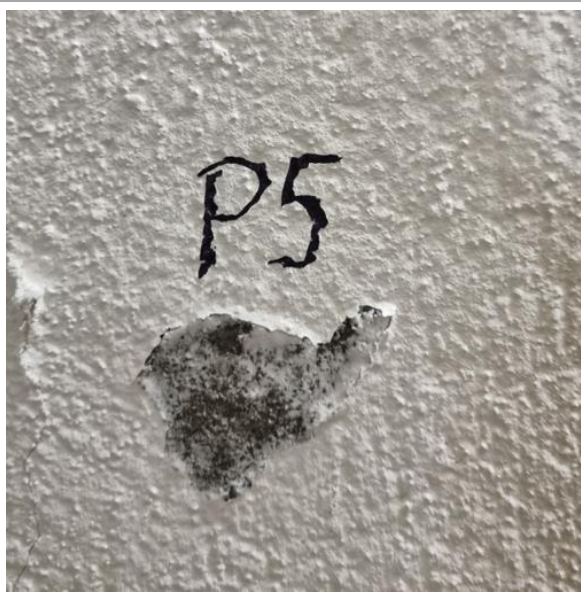
Bilde 10: B1, rom 5, P5, maling på vegg.

| Sted (pr.nr) | Materiale | Omfang/ mengde | Bilde | Farlig avfall |
|---|---|---|---|---|
| B1 rom 5 (P5) | Maling på vegg | Ukjent | Bilde 10 | Nei |

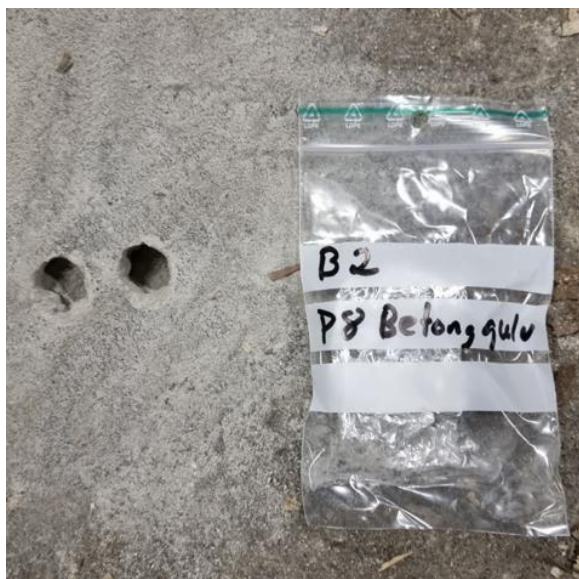
Bilde 13: B2, P8, betong i gulv.

| Sted (pr.nr) | Materiale | Omfang/ mengde | Bilde | Farlig avfall |
|---|---|---|---|---|
| B2 (P8) | Betong i gulv | Ukjent | Bilde 13 | Nei |

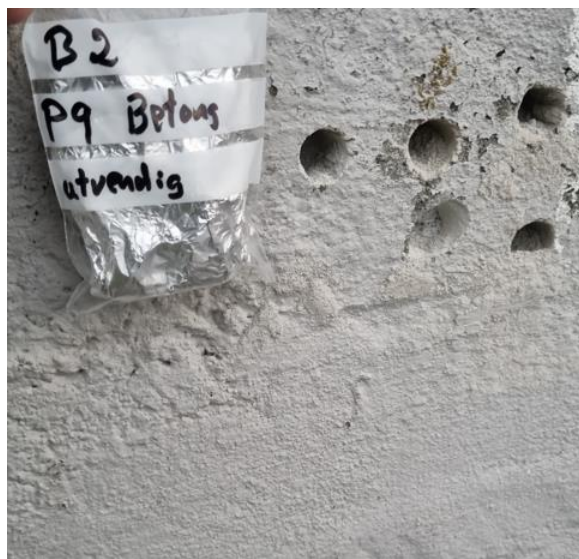
Bilde 14: B2. P9. betong utvendig vegg.

| Sted (pr.nr) | Materiale | Omfang/ mengde | Bilde | Farlig avfall |
|---|---|---|---|---|
| B2 (P9) | Utvendig betong | Ukjent | Bilde 14 | Nei |

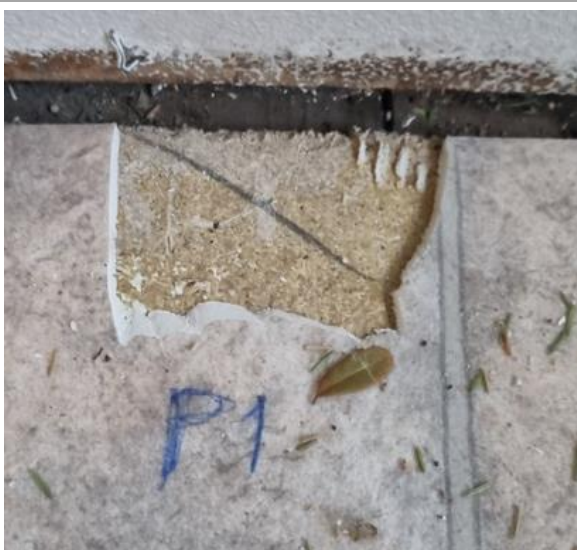
Bilde 16: P1, vinylbelegg, rom 1.

| ID | Sted/materiale | Asbest | Ftalater | PCB | Metaller | Cr (VI) | Klorparafiner | Anmerkning funnet forurensning: |
|---|---|---|---|---|---|---|---|---|
| P1 | B1, 2. etg, rom 1/vinylbelegg | | X | | | | | DIDP 18 900 mg/kg |

| Sted (pr.nr) | Materiale | Omfang/ mengde | Bilde | Farlig avfall |
|---|---|---|---|---|
| B1, 2. etg, rom 1, P1 | Vinylbelegg | Ca. 29 m <sup>2</sup> | Bilde 16 | Ja |
| B1, 2. etg. trappegang, P1 | Vinylbelegg | Ca. 6,2 m <sup>2</sup> | Bilde 16 | Ja |

Materialer som inneholder ftalater over grenseverdine for farlig avfall skal sorteres ut i egne fraksjoner og leveres til godkjent mottak. Hele vindusrammer med ftalatholdig isolerglass er ikke farlig avfall og håndteres som ordinært avfall. Knuste isolerglass med ftalater håndteres som farlig avfall.

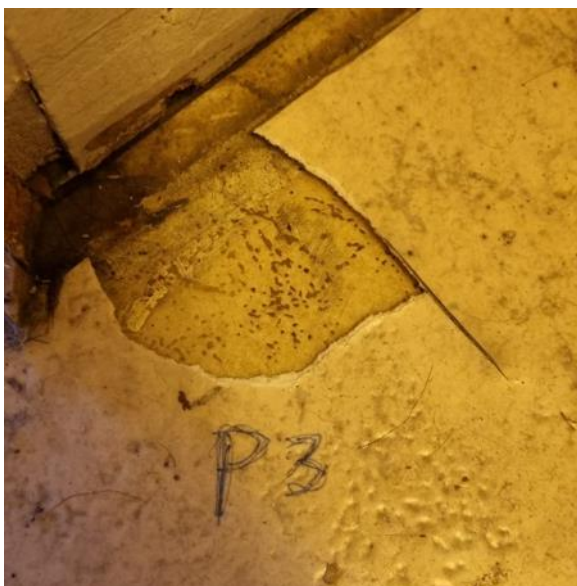
Bilde 18: P3, vinylbelegg, gang.

| ID | Sted/materiale | Asbest | Ftalater | PCB | Metaller | Cr (VI) | Klorparafiner | Anmerkning funnet forurensning: |
|---|---|---|---|---|---|---|---|---|
| P3 | B1, 2. etg, gang/vinylbelegg | | X | | | | | DIDP 4 100 mg/kg |

| Sted (pr.nr) | Materiale | Omfang/ mengde | Bilde | Farlig avfall |
|---|---|---|---|---|
| B1, 2. etg. gang, P3 | Vinylbelegg | Ca. 3 m <sup>2</sup> | Bilde 18 | Ja |

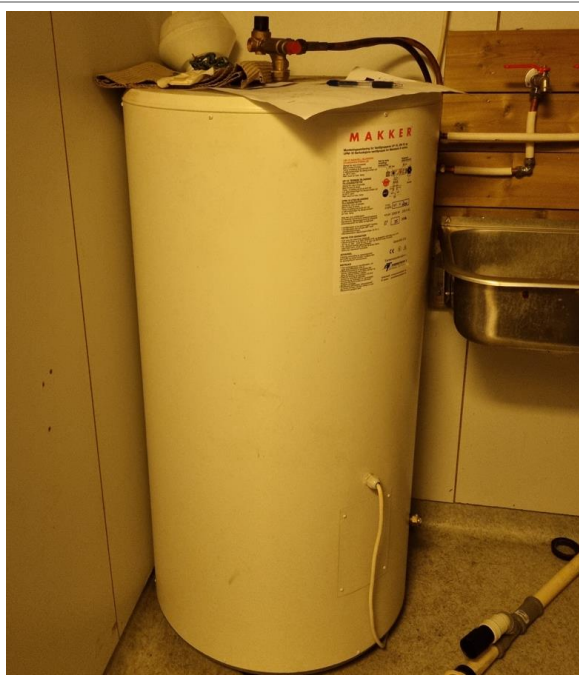
Bilde 31: VV-bereder,

| Sted | Avfalls-gruppe | Materiale | Omfang/ mengde | Bilde | Farlig avfall |
|---|---|---|---|---|---|
| Hele bygningen/tiltaket | Gruppe 1 | Varme og kuldeutstyr som kjøleskap, fryser, klimaanlegg, avfuktingsapparater, varmepumper, VV-beredere, radiatorer som inneholder olje | Ca. 4 stk. | Bilde 31 og Bilde 32 | EE |
