## Søknad om ny lokalitet Prestvika for matfiskoppdrett av laks, ørret og regnbueørret i Rødøy kommune

Mowi seawater Norway AS (org. nr. 921668236) har søkt om ny lokalitet for matfiskoppdrett av laks, ørret og regnbueørret, i Prestvika på Renga i Rødøy kommune, med en ønsket total biomasse på 2340 tonn.

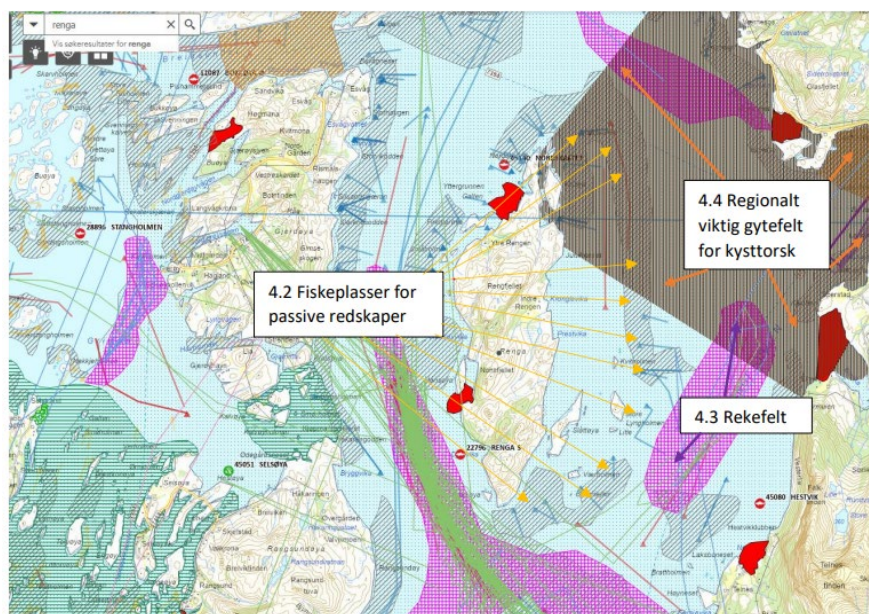
Figur 2: Oversiktskart over gytefelt, fiskefelt/fiskeriaktivitet og eksisterende akvakulturanlegg i området. Kartlagt fiskeriaktivitet gir ikke en fullstendig beskrivelse av fiskerivirksomheten i området, da fartøy under 11-15 meter ikke har hat sporings- og rapporteringsplikt hittil.

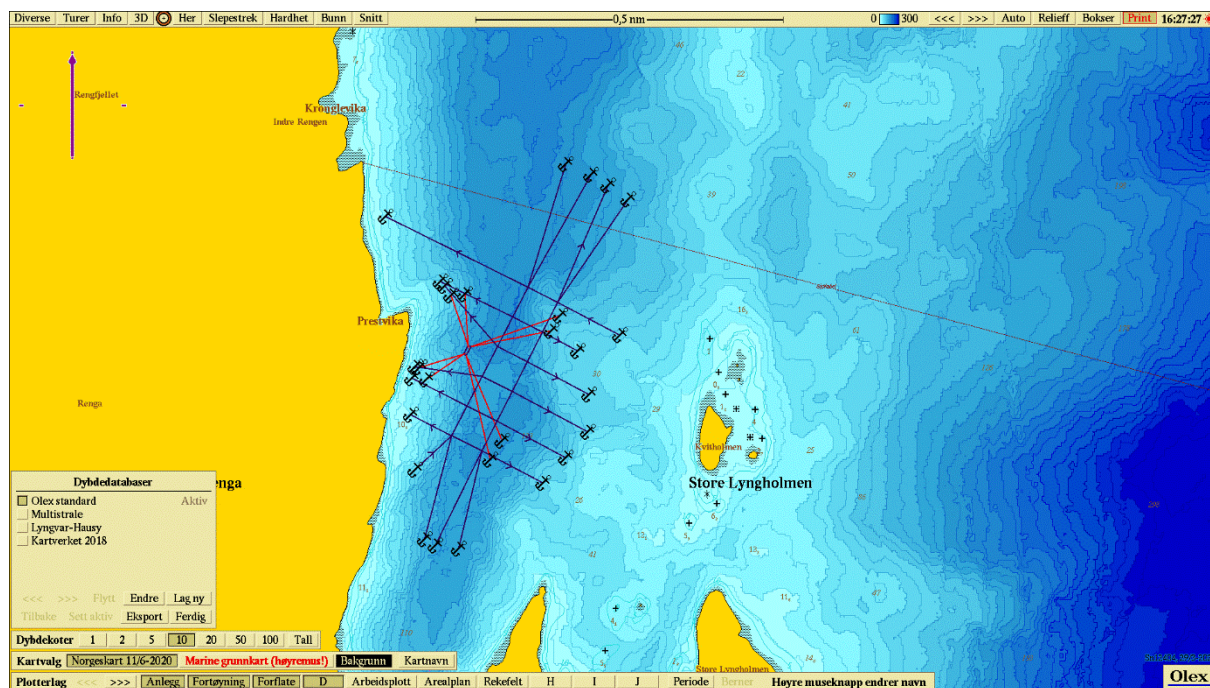
fôrflåte for å kunne gjennomføre daglig drift. Flåten vil lagre fôr til produksjonen, ensilasje fra dødfisksystemet, være oppholdsrom for ansatte og kunne lagre nødvendig utstyr for å drifte anlegget optimalt. Det tas sikte på hybridflåte da strøm og strømforsyninger ut til på dette tidspunktet er av. Det har tidligere vært strøm ut dit, men er nå avviklet. Anlegget plassering i omgivelsen og fortøyningsystem ses nedenfor:

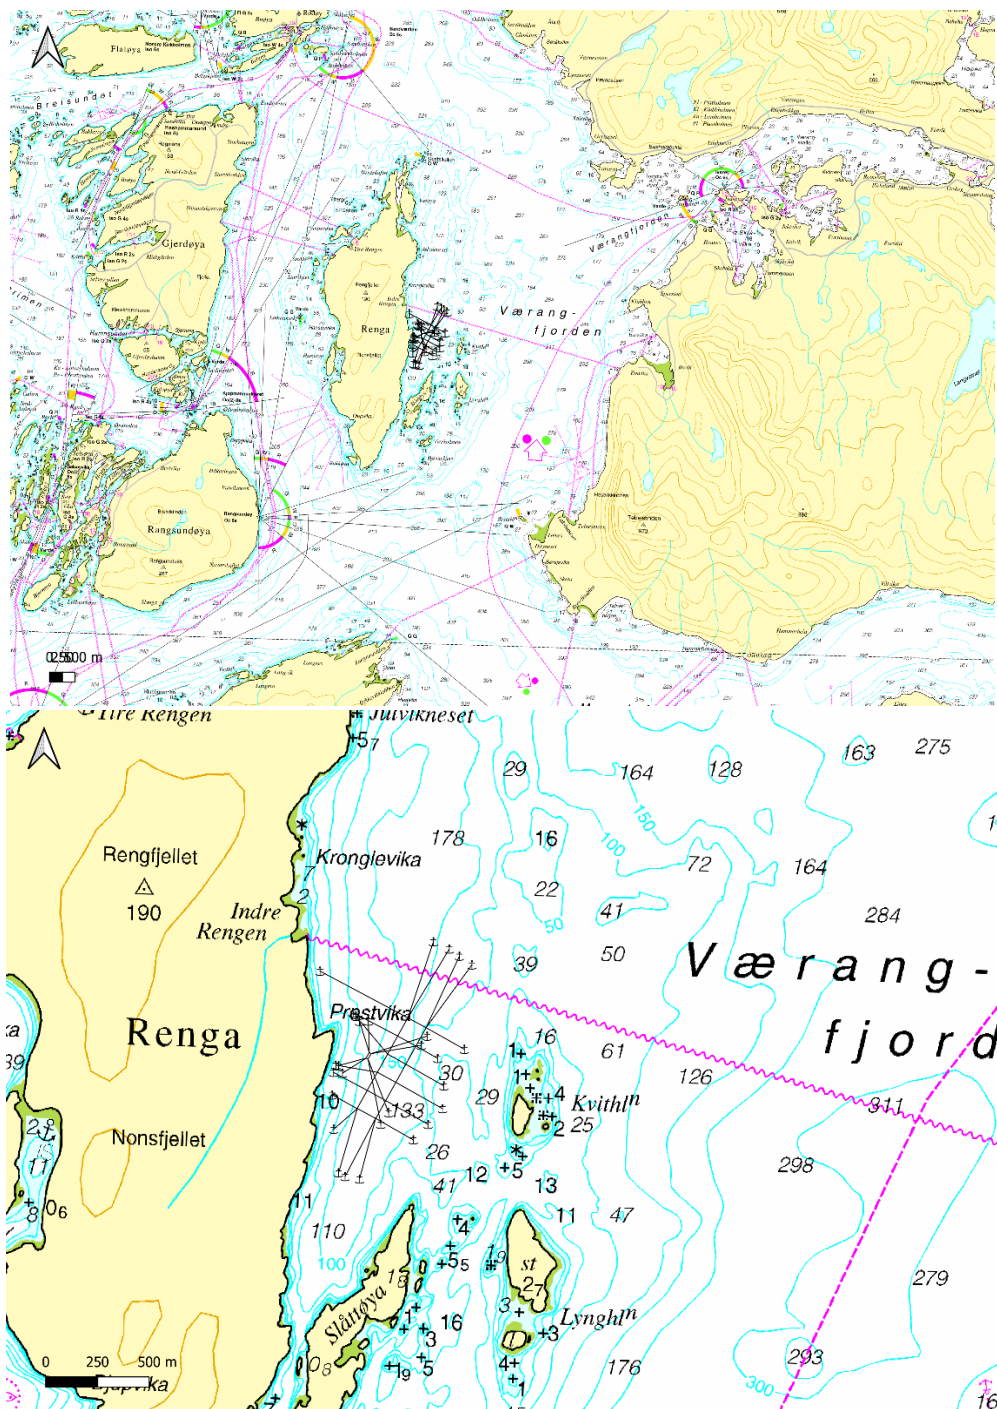
Lokalitetene er plassert i blank sektor og utenfor farleder.. Anlegget merkes med bøyer og lys i henhold til gjeldende regelverk for å unngå påkjørsler og potensielle havari av anleggskonstruksjon eller møtende båter. Begrenzingsområdet for ferdsel er 20 meter fra anleggets bøyer, mens det er fiskeforbud innenfor 100 meters avstand fra anleggets bøyer. Lokaliteten plassert i sjøkart ses nedenfor:

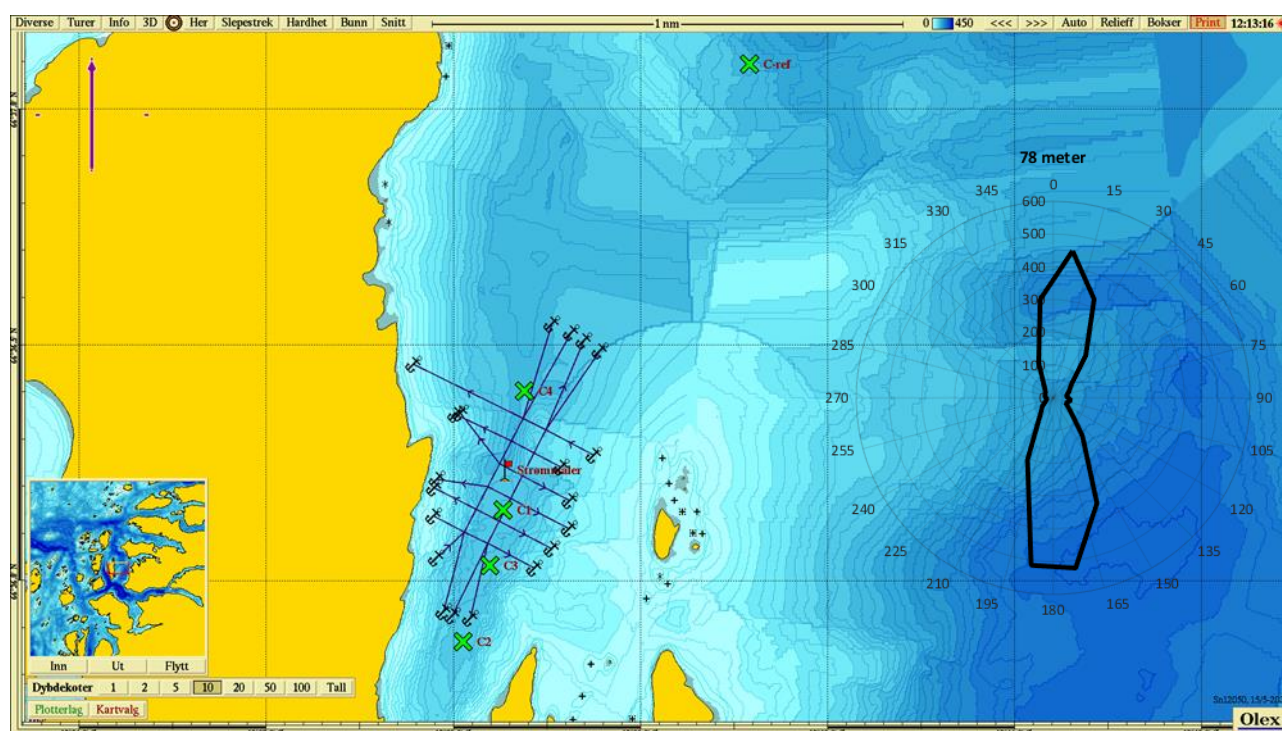
**Figur 2:** Kartet viser anleggsplassering sammen med C-stasjoner og fortøyningslinjer. Lilla pil viser orientering av kart, strømrose viser vanntransport ( $m^3/m^2/døgn$ ) for hver 15° sektor på 78 meters dyp (spredningsdyp), og rødt flagg markerer posisjon for strømmålingene på (66°36.210N, 13°08.276Ø; Nergaard, 2023). Målestokk vises øverst i bildet. Kilde: Olex. Kartdatum WGS84.

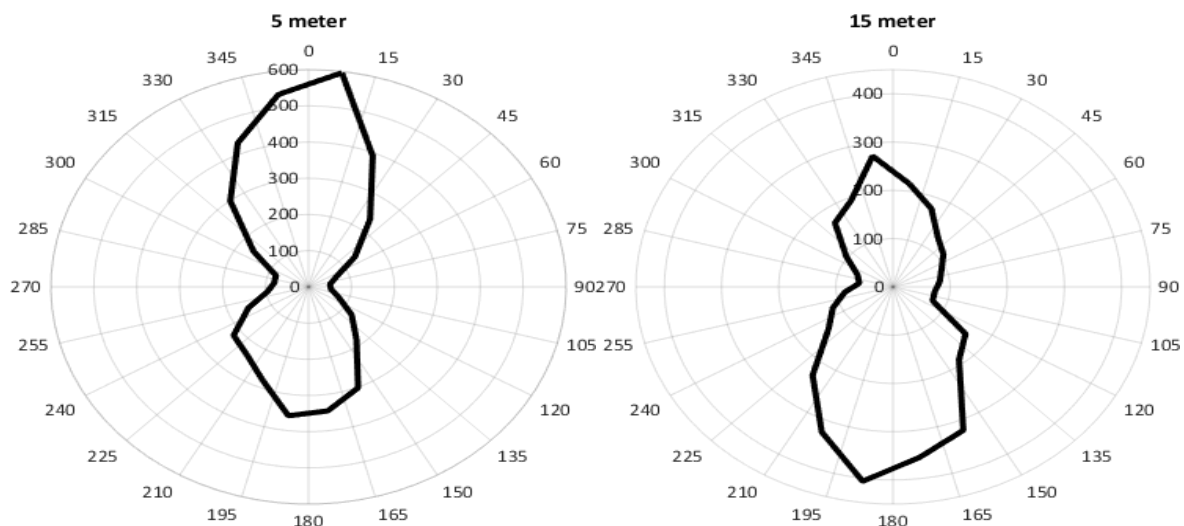
**Figur 3:** Vanntransport ( $\text{m}^3/\text{m}^2/\text{dag}$ ) for hver 15° sektor på hhv. 5 og 15 meters dyp ved Prestvika i perioden 04.04.2023–10.05.2023 (Nergaard, 2023).

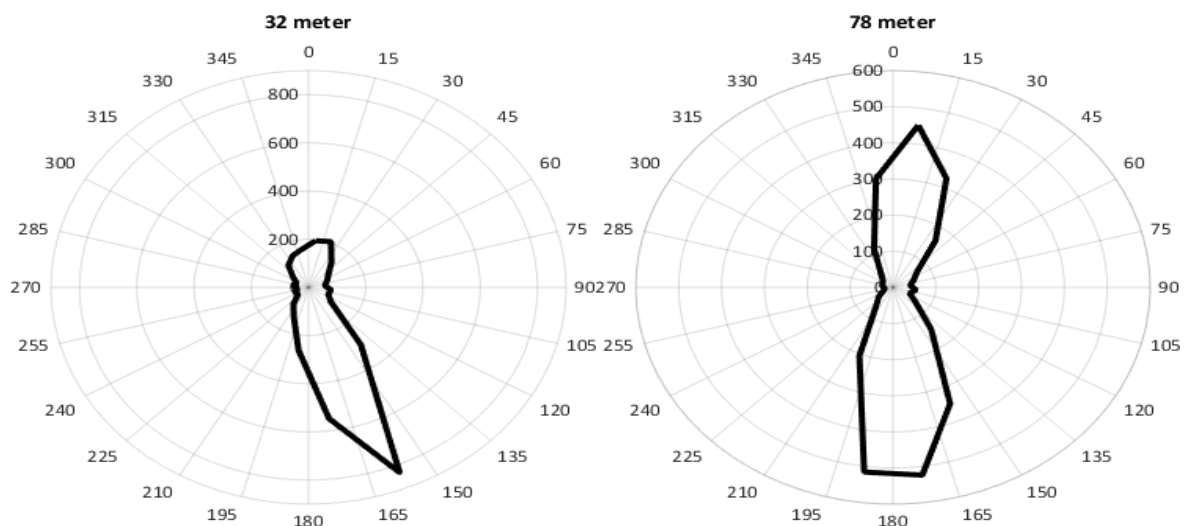
**Figur 4:** Vanntransport ( $\text{m}^3/\text{m}^2/\text{dag}$ ) for hver 15° sektor på hhv. 32 og 78 meters dyp ved Prestvika i perioden 04.04.2023–10.05.2023 (Nergaard, 2023).

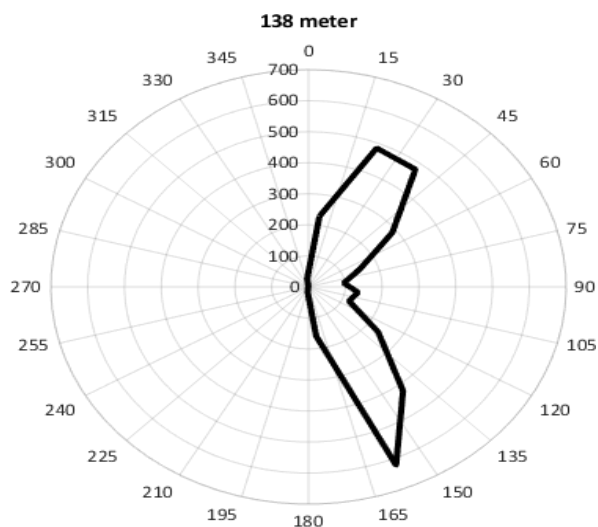
**Figur 5:** Vanntransport ( $\text{m}^3/\text{m}^2/\text{dag}$ ) for hver 15° sektor på 138 meters dyp ved Prestvika i perioden 04.04.2023–10.05.2023 (Nergaard, 2023).

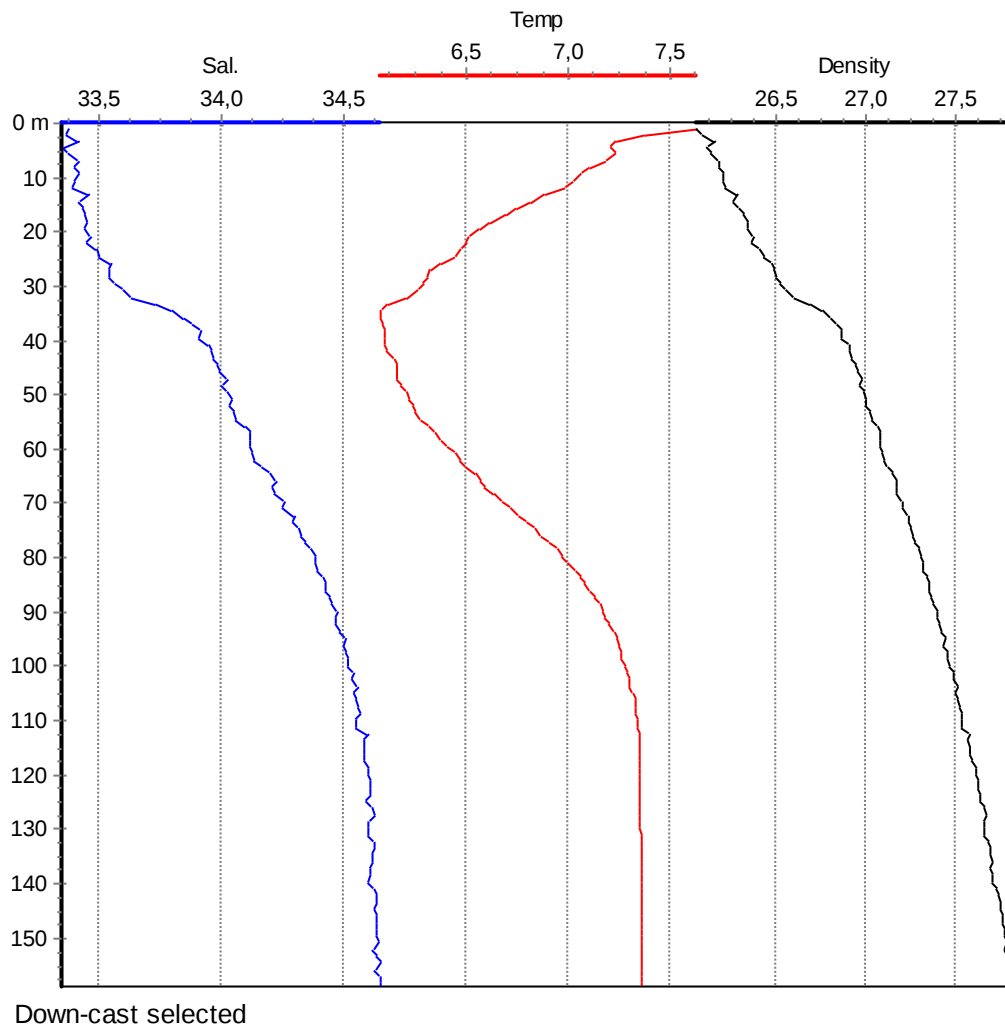
**Figur 6:** Sjøtemperatur (°C ; rød), salinitet (blå) og tetthet ( $-1000 \text{ kg/m}^3$ ; sort) fra overflaten og ned til bunnen (down-cast) på 159 meters dyp ved stasjon C4 den 10.05.2023.

Sjøtemperaturen sank raskt fra overflaten til omtrent 30 meters dyp. Fra 30 meter snudde grafen og temperaturen økte ned til 100 meters dyp, hvor den stabiliserte seg og holdt omtrent  $7,4^{\circ}\text{C}$  ned til bunnen. Grafene for salinitet og tetthet fulgte hverandre tett. De økte også gradvis fra overflaten og ned til omtrent 30 meters dyp, hvor man ser en rask økning etterfulgt av en mer stabil nedadgående kurve. Det observeres derfor en pyknoklin rundt 30-meterssjiktet.

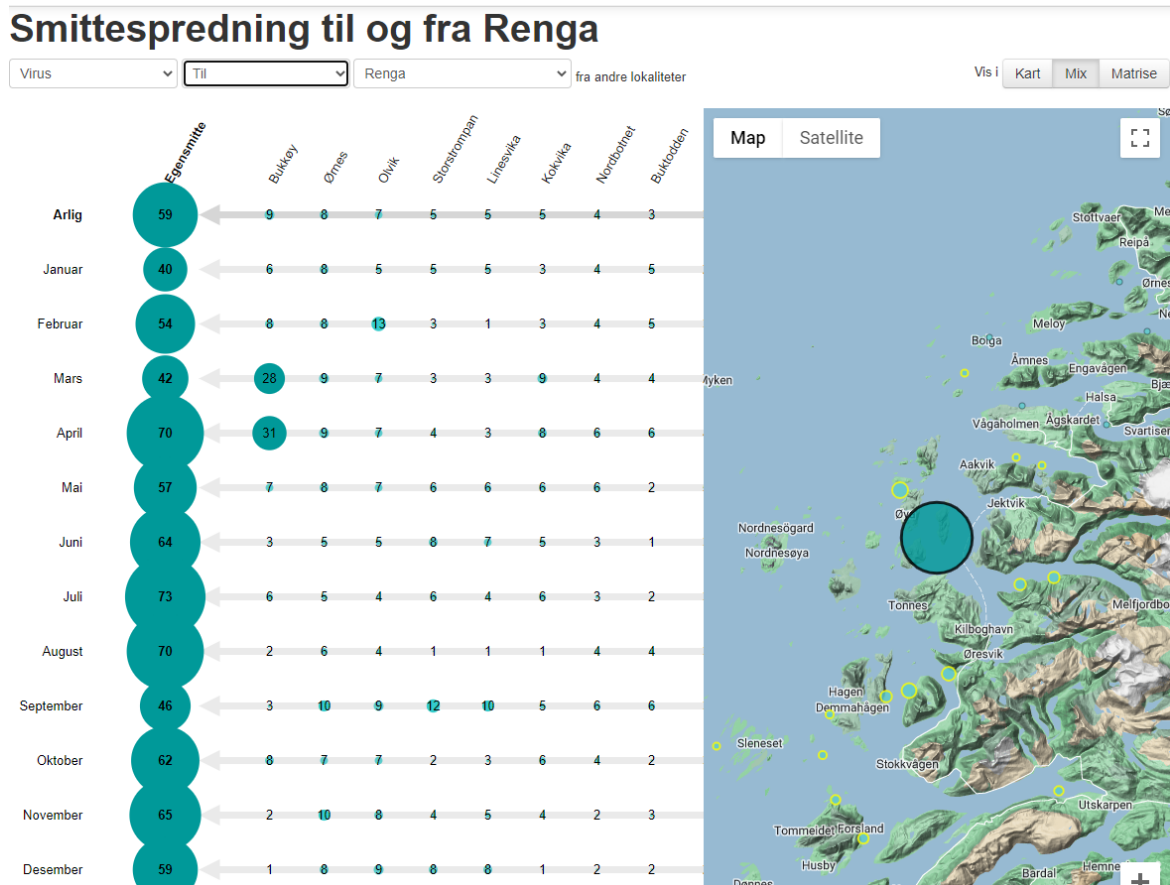
Figur 1: smittespredning til Renga

Lokalitet Prestvik er planlagt å være et sjøanlegg med åpne merder. På den måten kan smitte komme inn i anlegget via havstrømmer, båttrafikk til og fra anlegget (eksterne og interne) og rovdyr. Siden lokaliteten ikke er etablert, brukes nærmeste lokalitet Renga som utgangspunkt for beregning av smitterisiko til og fra anlegget. Ved bruk av Sintefs smitemodell for beregning av virusmitte til og fra et anlegg – vil lokaliteter som ligger sør og vest for Renga ha størst smitterisiko til Renga. Fra Renga sprer smitten seg nordover og østover inn mot Melfjorden. Egensmitte utgjør det største smittepresset. Det er mulig å anta at samme situasjon vil kunne gjenspeiles på Prestvik som for Renga ift. virusmitte. Interne prosedyrer for å minimere risiko for smitte til og fra anlegg beskrives i planen under «Sluser og soner», «Transport», «Fiskehelse», «Dødfisk», «Sonearbeid» og «Avstand til andre anlegg/vassdrag/slakterier».

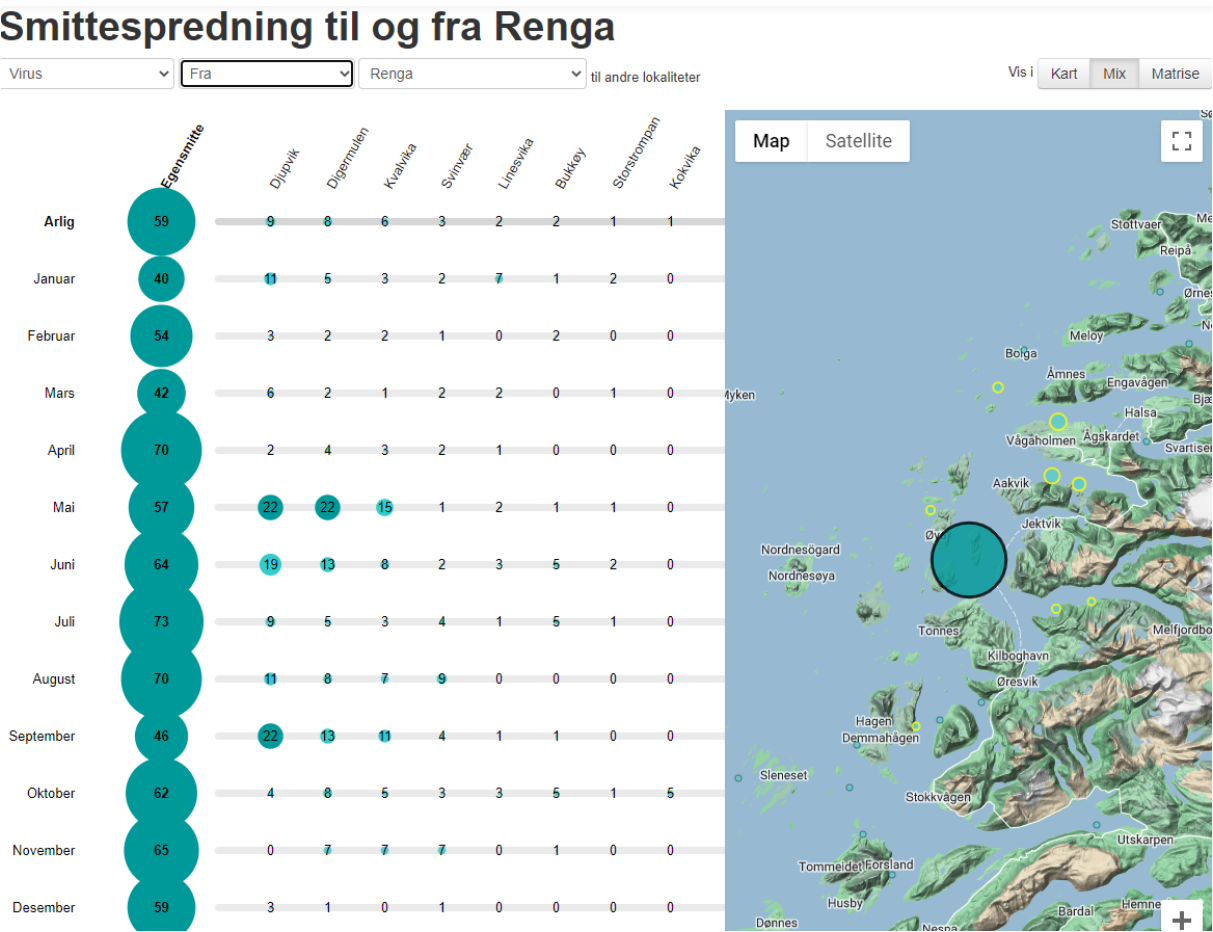
Figur 1: smittespredning fra Renga

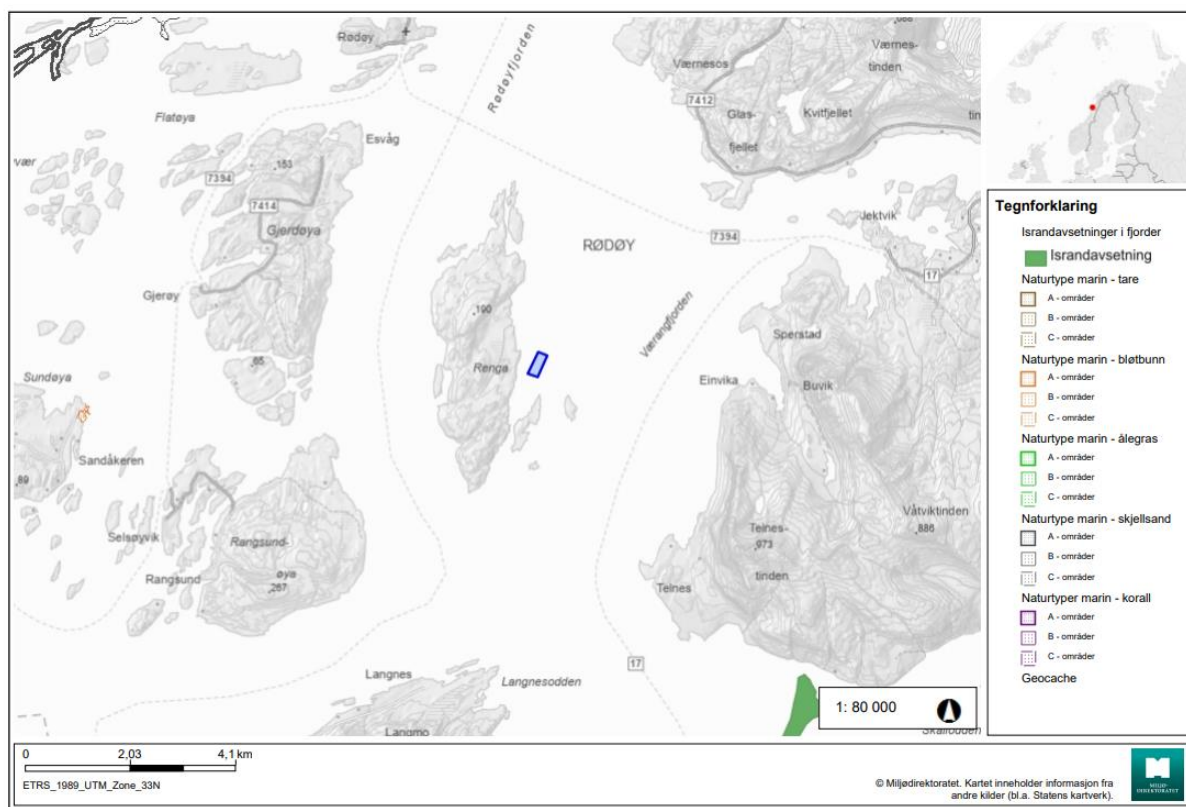
Miljødirektoratets karttjeneste Naturbase og MAREANO har ingen registreringer av koraller ved den planlagte lokaliteten Prestvika (**Figur 1.1**). Det er registrert israndavsetning i de ytre delene av Melfjorden, omtrent 9 km fra det planlagte anlegget. Andre marine naturtyper i området er registrert minst 8 km fra det planlagte anlegget, og ligger skjermet bak flere store og mindre øyer. Disse naturtypene er bløtbunnsområder i strandsonen og skjellsand (**Figur 1.1**)

**Figur 1.1:** Offentlig registrerte marine naturtyper og israndsavsetninger ved Prestvika. Planlagt anleggsposisjon er markert med blå firkant. Kilde: Naturbase.

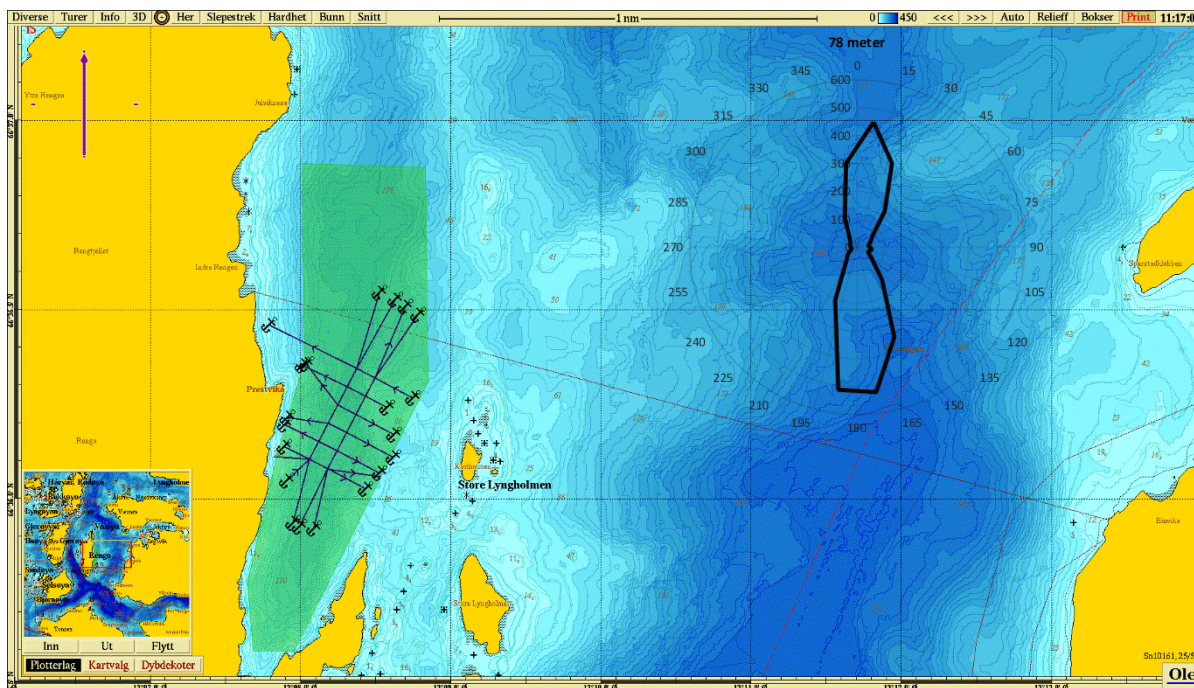
**Figur 3.1:** Planlagt anleggsplassering ved Prestvika. Det vurderte området er illustrert med grønt felt, strømrose viser vanntransport ( $m^3/m^2/dag$ ) for hver 15° sektor på 78 meters dyp ved Prestvika i perioden 04.04.–10.15.2023 (Nergaard, 2023). Kilde: Olex. Kartdatum: WGS84.

Med utgangspunkt i Havforskningsinstituttets rapport «Forslag til metode for kartlegging av sårbare arter og naturtyper på dypt vann til søknader om akvakultur i sjø» (Kutti og Husa, 2021) er det vurderte området definert som 250m fra anlegget i mindre dominerende strømretninger og inntil 1 km fra anlegget i dominerende strømretninger. Vurdert området er illustrert i **Figur 3.1**.

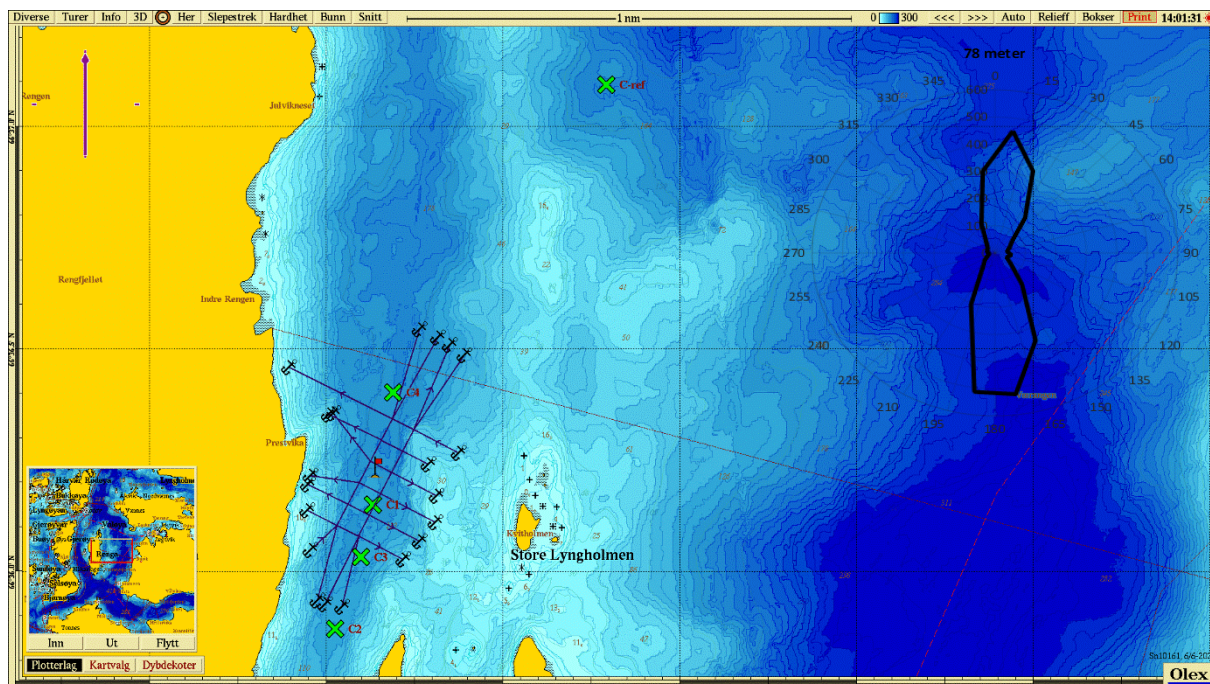
**Figur 3.8:** Anleggsplassing og strømforhold (vanntransport i m<sup>3</sup> /m<sup>2</sup> /døgn). Kartet angir hvordan anlegget er plassert og prøvetakingsstasjoner (grønne kryss). Spredningsstrøm er målt ved 78 m, enkelt rødt flagg viser plassering av strømmåler for 5, 15, 32, 78 og 138 meters dyp.

Totalt sett er faunaforholdene i det planlagte området for Prestvika moderat til god, med lokale variasjoner i faunasammensetning, sedimentfordeling og kjemiske parametere (**Tabell 3.3**). Da det ikke er andre registrerte påvirkningskilder, antas dette å være naturtilstand ved lokaliteten. Bunnvannet hadde høy oksygenkonsentrasjon, tilsvarende tilstandsklasse I – svært god. Det ble ikke funnet korallin sand eller andre tegn til sårbare arter i sedimentprøvene. **Figur 3.8** viser stasjonsplassering for C-undersøkelsen.

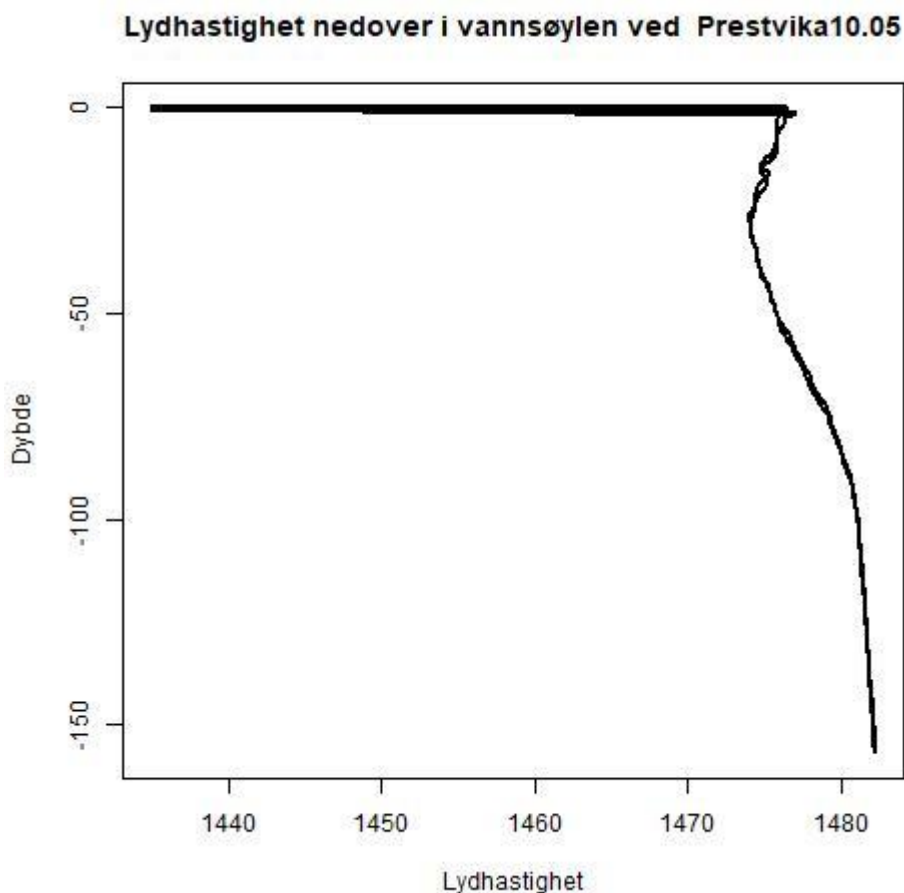
**Figur 3.1:** Lydhastighetsprofil fra Prestvika 10.05.2023

Den antatte lydhastigheten WASSP/Olex benytter for å beregne dybder er en annen mulig feilkilde, hvor feil i lydhastighet ofte vises som konvekse eller konkave strukturer i batymetrien, avhengig av om antatt lydhastighet er for lav eller for høy. Ved denne kartleggingen ble det benyttet en CTD (konduktivitet, temperatur og dybde) til å ta en profil av lydhastighet i vannsøylen før opplodningsstart (**Figur 3.1**). Profilen ble deretter konvertert til et format Olex forstår og lastet inn. Ettersom profilen i vannsøylen varierer med tid og geografisk plassering vil lydhastigheten kunne påvirke resultatene, men trolig ikke i stor grad for dette datasettet. Opplodningsforholdene var tilfredsstillende.

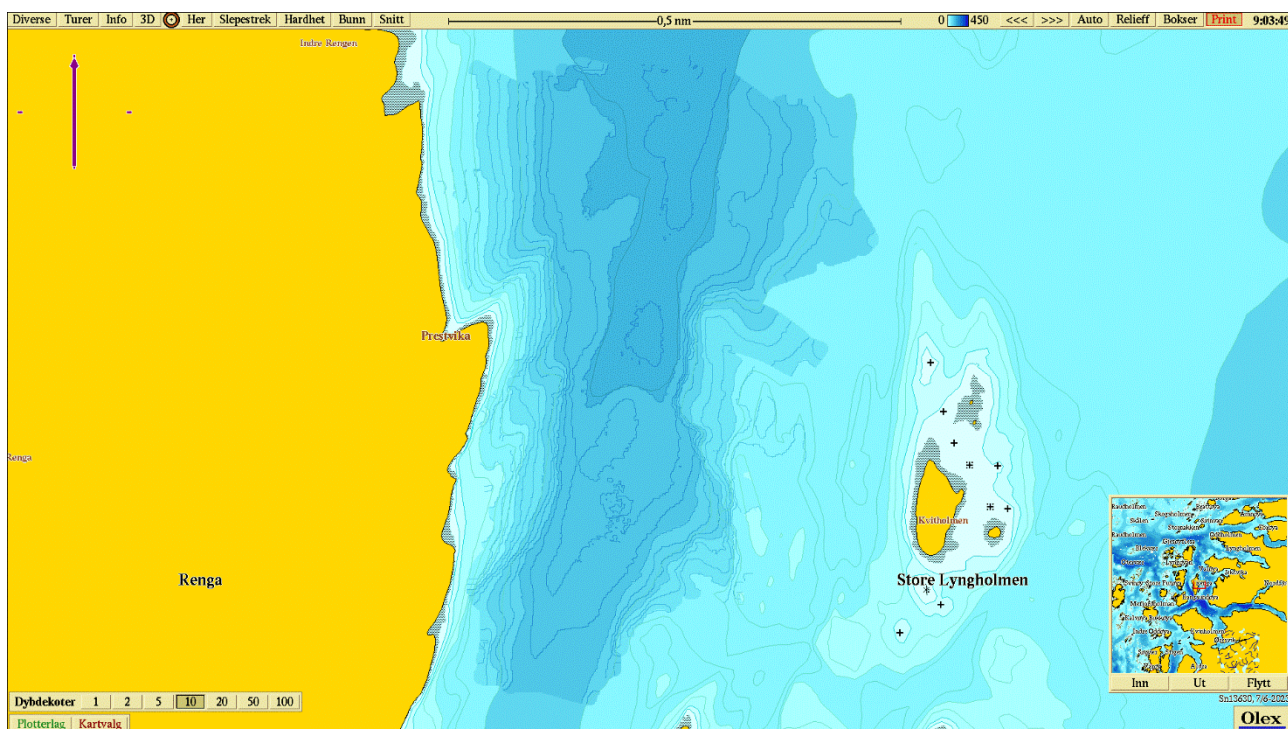
**Figur 4.1.1:** Oversiktskart over området som er kartlagt ved Prestvika i Rødøy kommune. Dybdekoter for hver 10. meter er markert, og blåtoner fra lys til mørk markerer økende dybde. Målestokk vises øverst i figuren. Kartkilde: Olex.

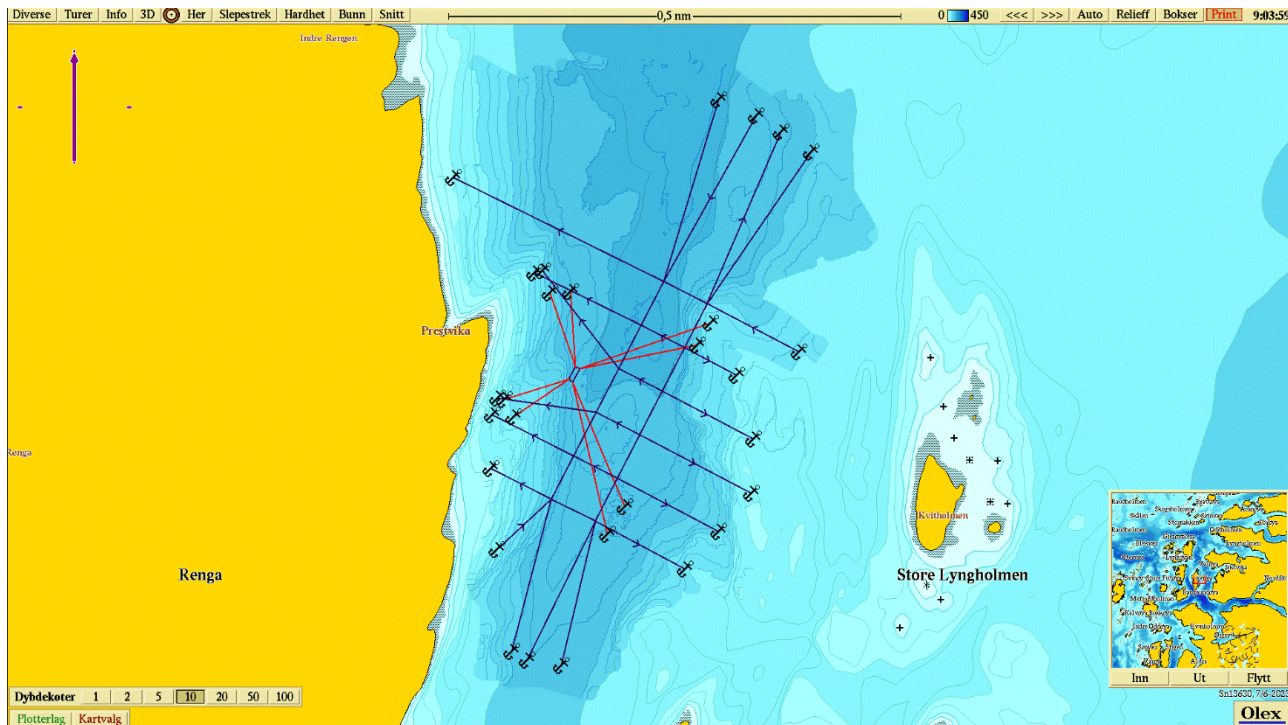
**Figur 4.1.2:** Oversiktskart over området med fortøyninger ved Prestvika. Dybdekoter for hver 10. meter er markert, og blåtoner fra lys til mørk markerer økende dybde. Målestokk vises øverst i figuren. Kartkilde: Olex.

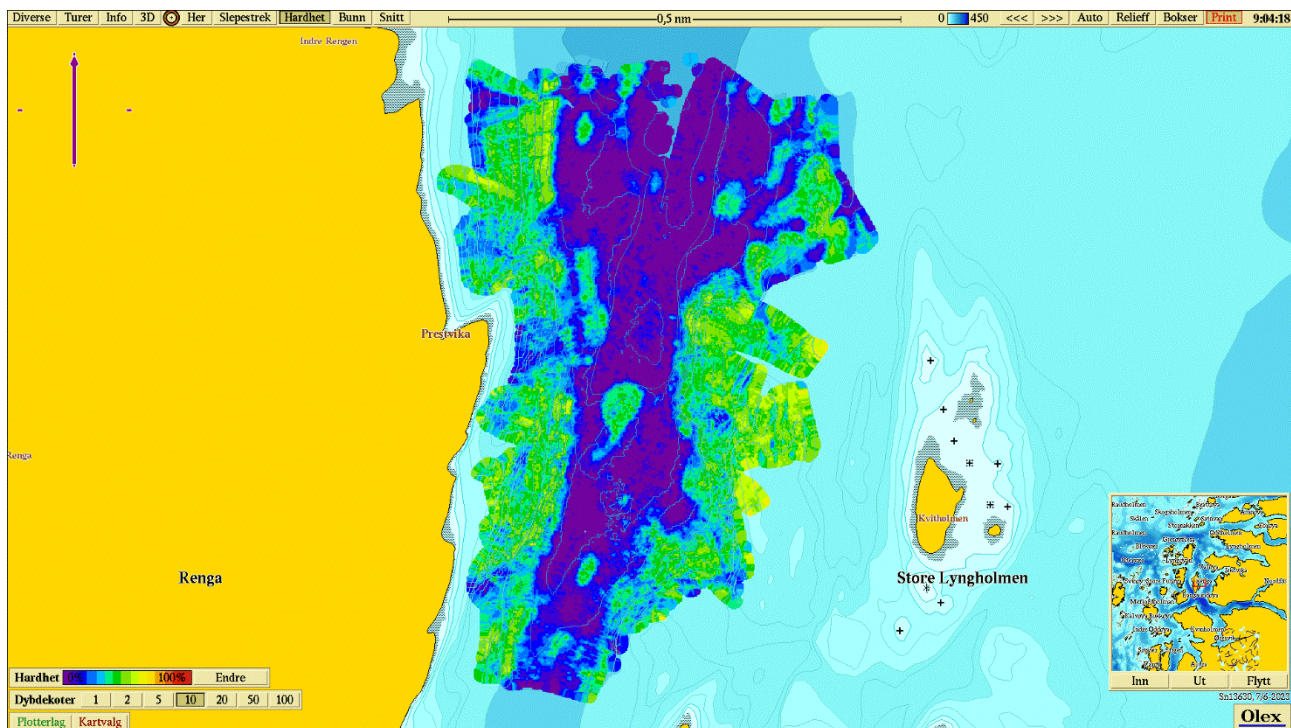
**Figur 4.1.3:** Oversiktskart med bunnhardhet uttrykt med fargeskala ved Prestvika. Hardbunnskala går fra lilla farge (bløtbunn) til rød farge (hardbunn). Målestokk vises øverst i figuren. Kartkilde: Olex.

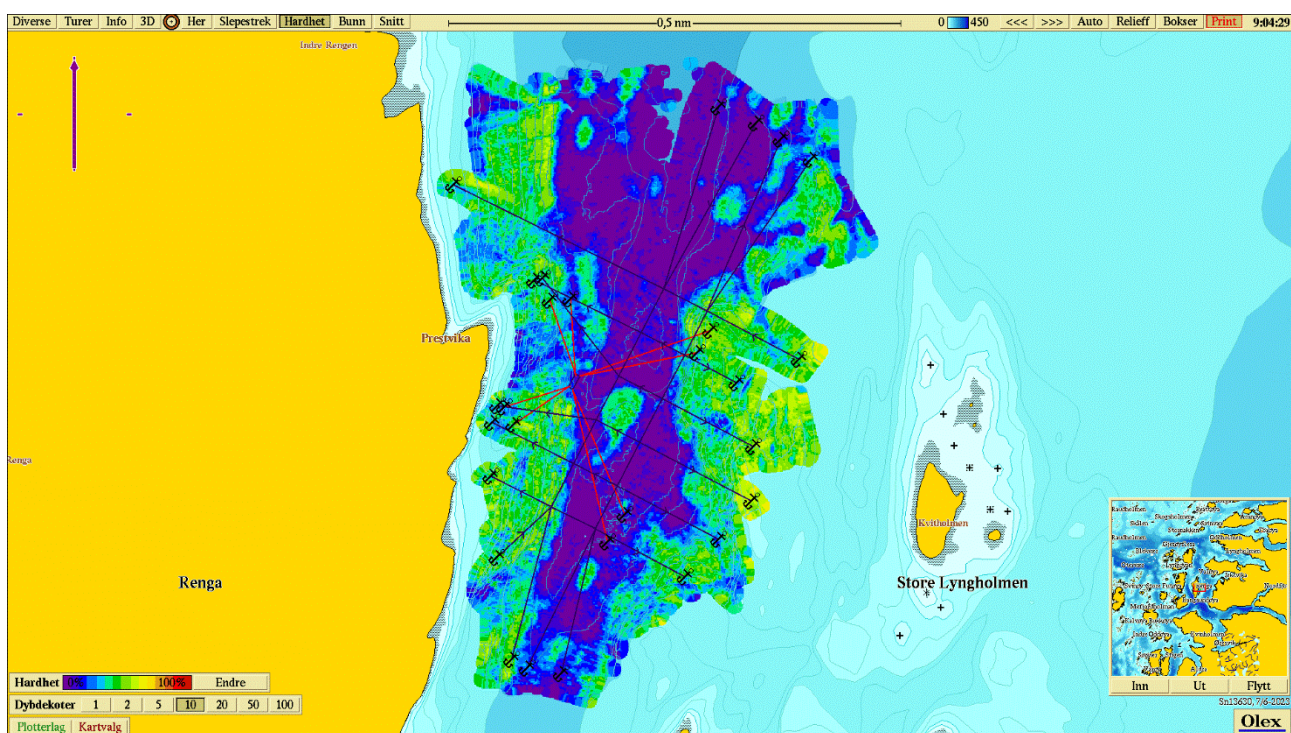
**Figur 4.1.4:** Oversiktskart med fortøyninger og bunnhardhet uttrykt med fargeskala over området i nærheten av Prestvika. Hardbunnskala går fra lilla farge (bløtbunn) til rød farge (hardbunn). Målestokk vises øverst i figuren. Kartkilde: Olex.

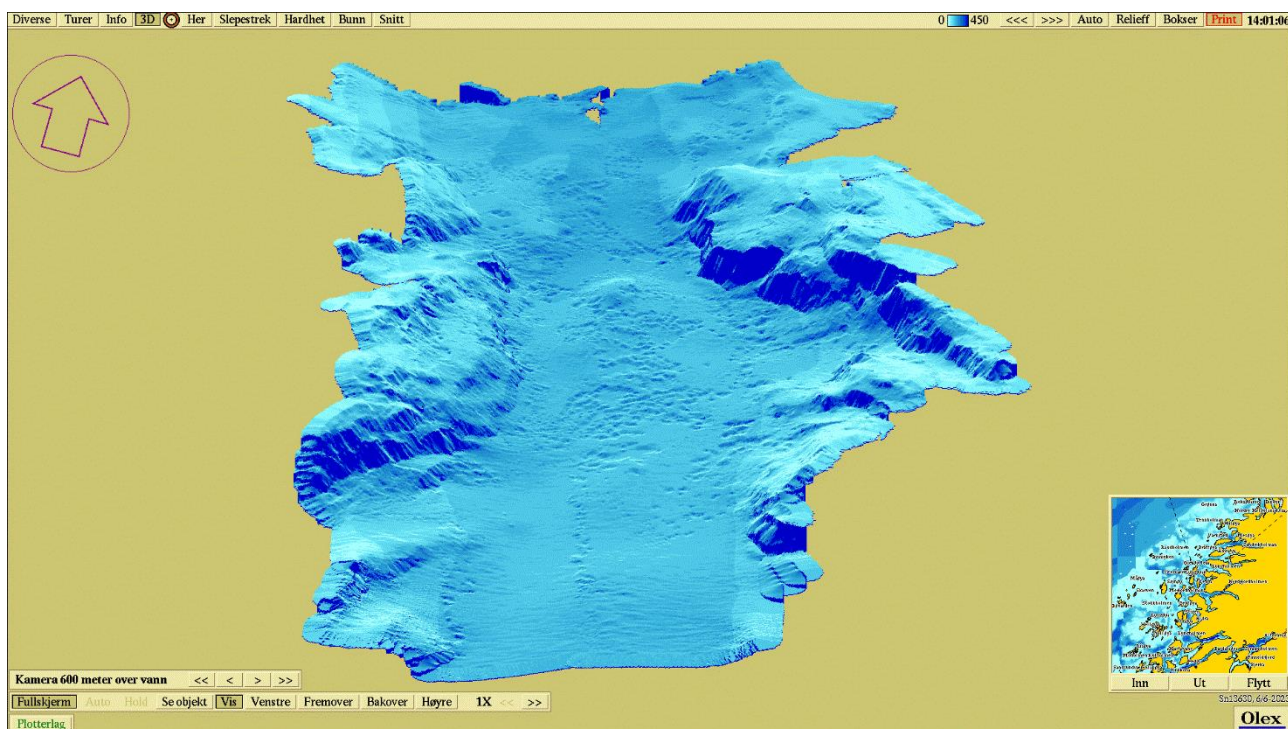
**Figur 4.2.1:** Tredimensjonal bunntopografi ved Prestvika sett fra sør-sørvest. Kartkilde: Olex.

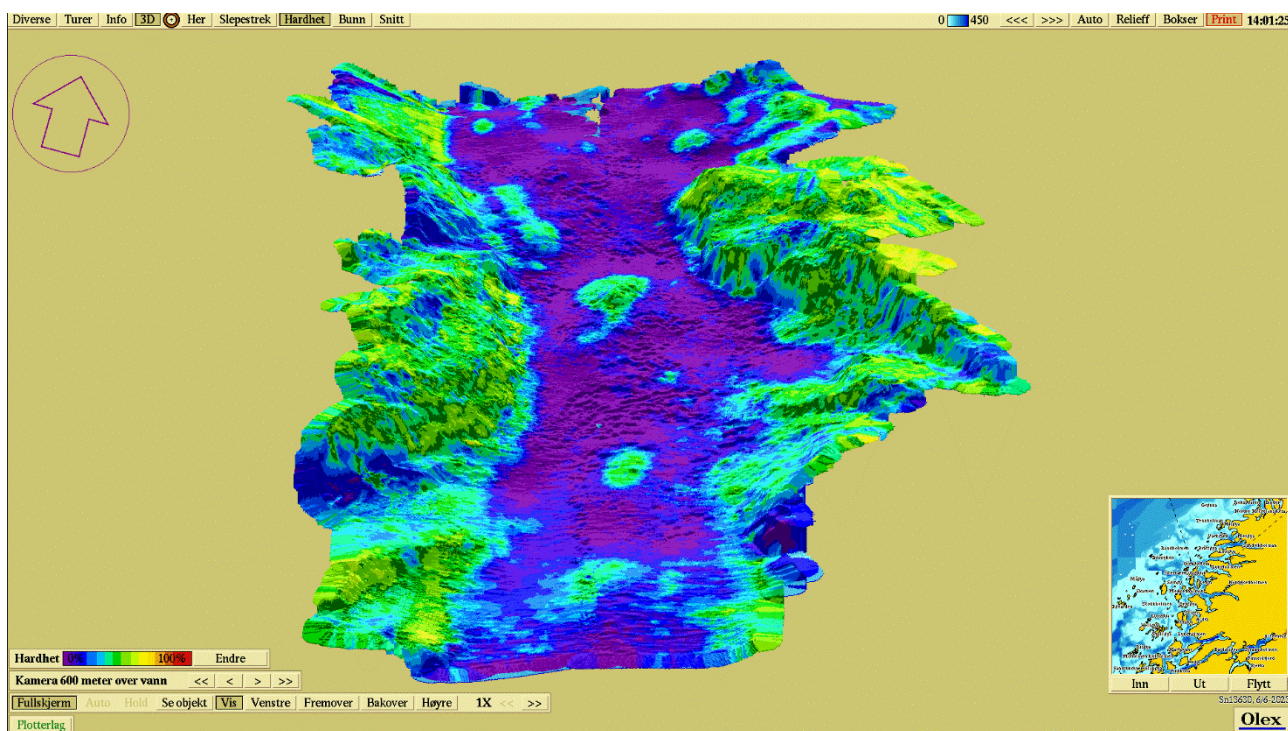
**Figur 4.2.2:** Tredimensjonal bunntopografi med bunnhardhet uttrykt med fargeskala ved Prestvika sett fra sør-sørvest. Hardbunnskala går fra lilla farge (bløtbunn) til rød farge (hardbunn). Kartkilde: Olex.

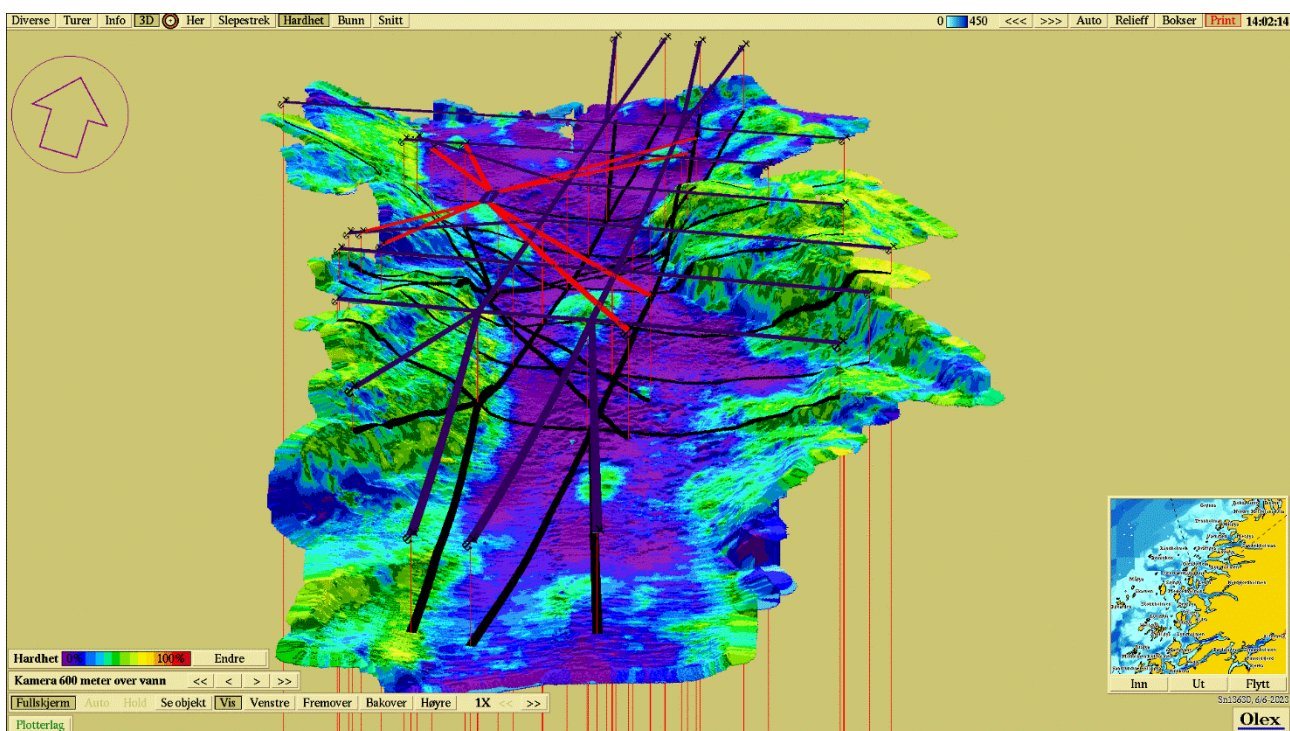
**Figur 4.2.4:** Tredimensjonal bunntopografi med fortøyninger og bunnhardhet uttrykt med fargeskala ved Prestvika sett fra sør-sørvest. Hardbunnskala går fra lilla farge (bløtbunn) til rød farge (hardbunn). Kartkilde: Olex.

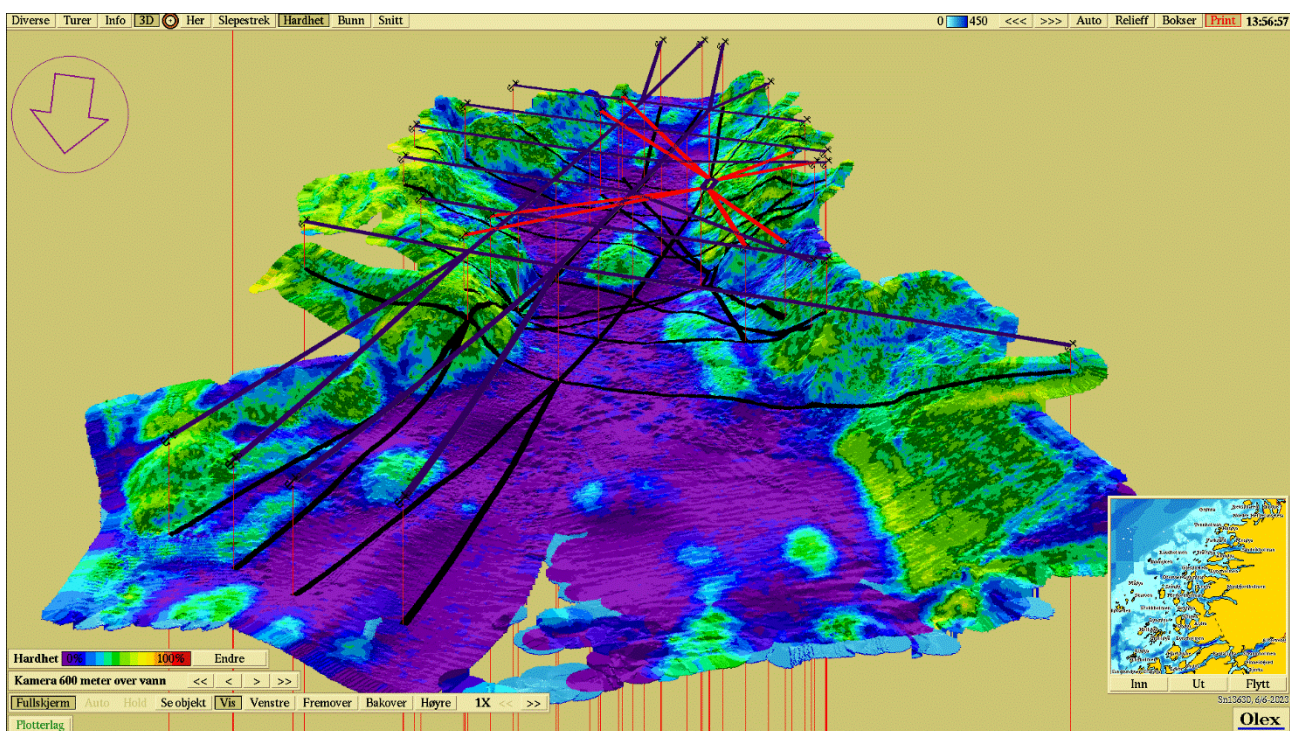
**Figur 4.2.8:** Tredimensjonal bunntopografi med fortøyninger og bunnhardhet uttrykt med fargeskala ved Prestvika sett fra nord. Hardbunnskala går fra lilla farge (bløtbunn) til rød farge (hardbunn) Kartkilde: Olex.

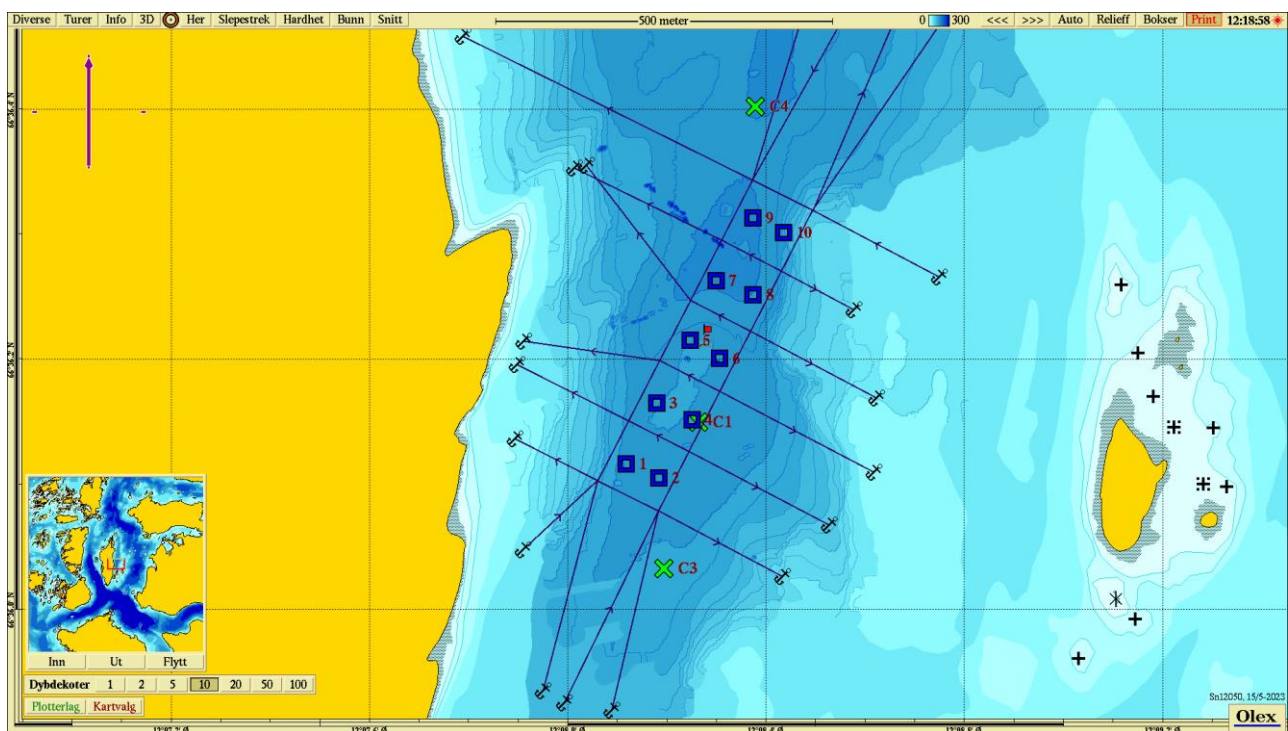
**Figur 4:** Anleggsplassering, fortøyningslinjer og prøvestasjoner for B-undersøkelsen og C-undersøkelsens innerste stasjoner. Målestokk vises øverst i kartet. Kilde: Olex.
