## Søknad om ny lokalitet Prestvika for matfiskoppdrett av laks, ørret og regnbueørret i Rødøy kommune

Mowi seawater Norway AS (org. nr. 921668236) har søkt om ny lokalitet for matfiskoppdrett av laks, ørret og regnbueørret, i Prestvika på Renga i Rødøy kommune, med en ønsket total biomasse på 2340 tonn.

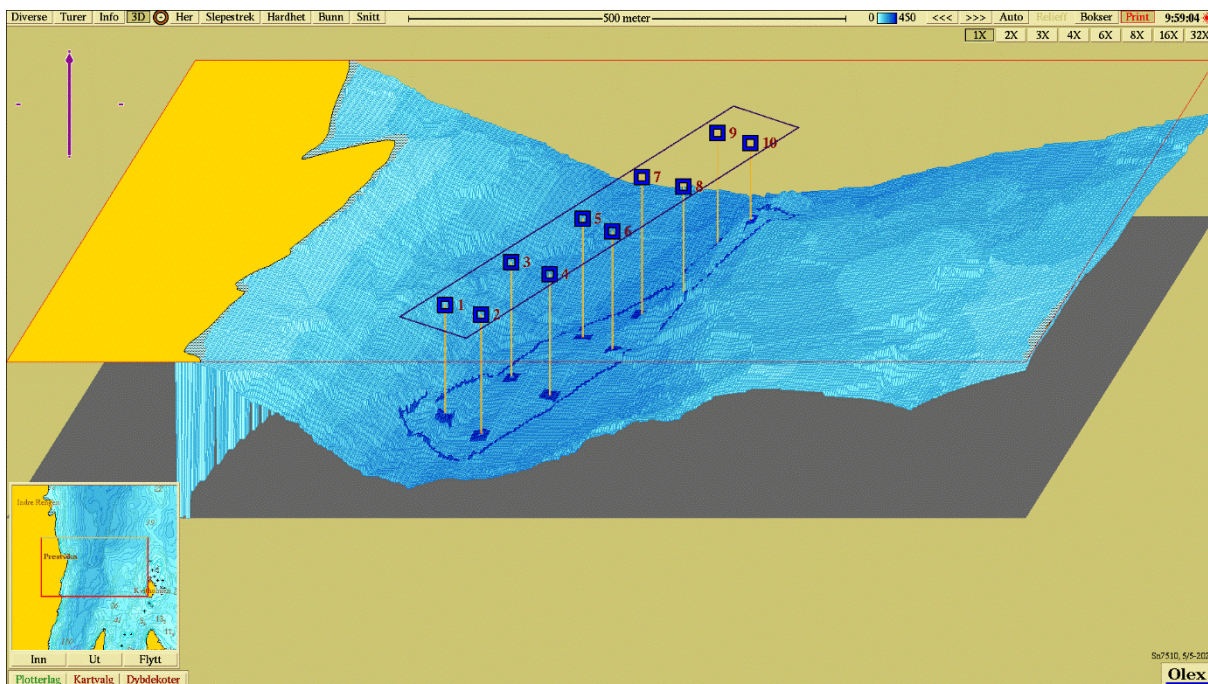
**Figur 5:** Tredimensjonalt isometrisk bunnkart med anlegg og prøvestasjoner fra B-undersøkelsen. Synsvinkel mot nord.  
Kilde: Olex.

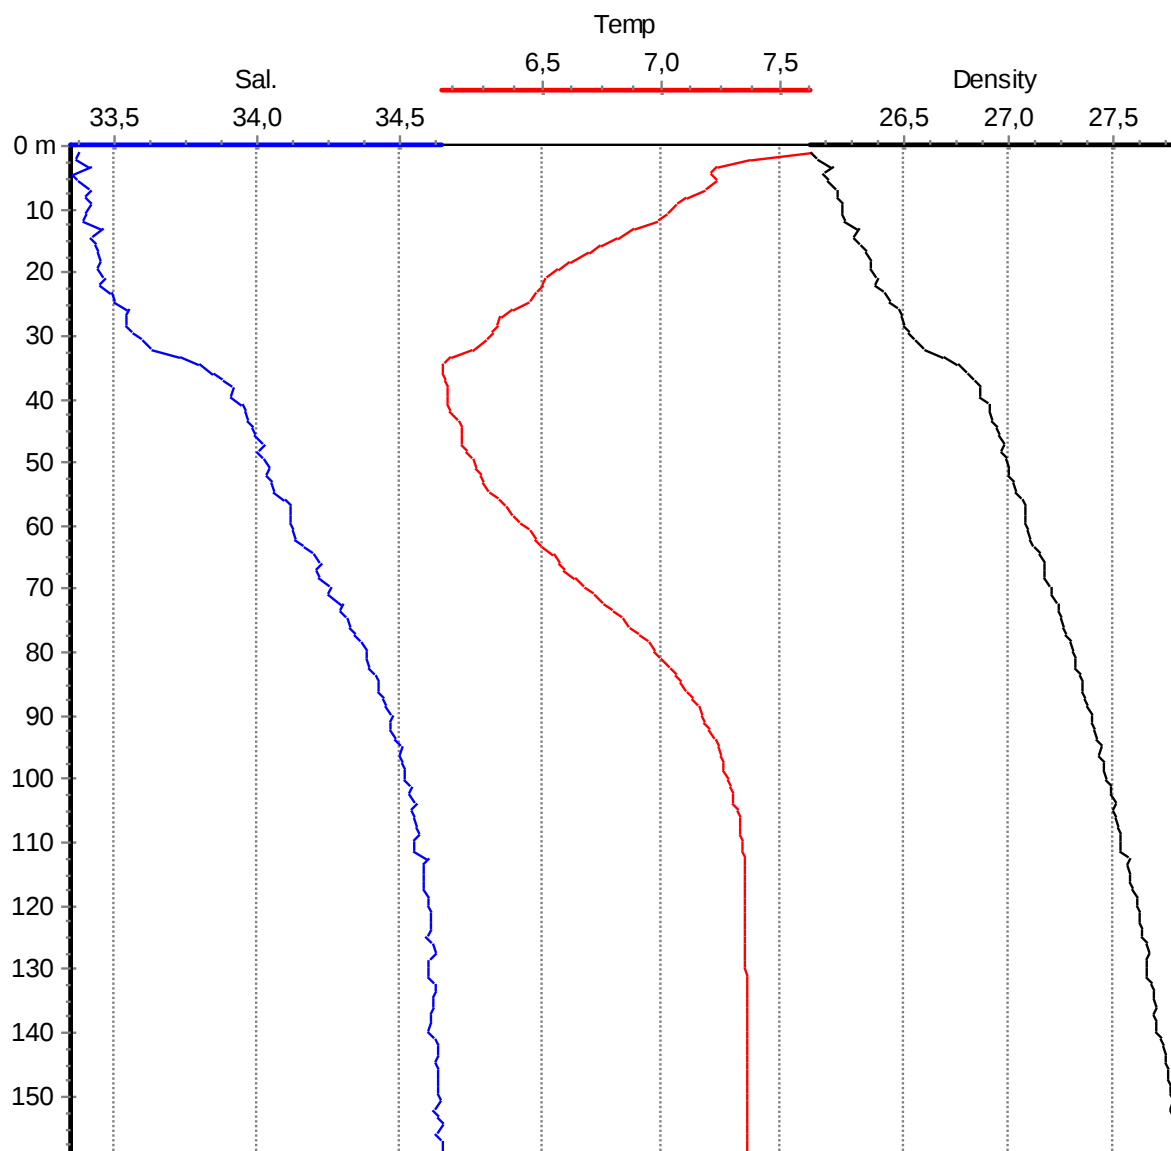
Multigraph - SCTDOTopOSc Ref: 1472 - Prestvika c4

**Figur 6:** Sjøtemperatur (°C ; rød), salinitet (blå) og tetthet ( $-1000 \text{ kg/m}^3$ ; sort) fra overflaten og ned til bunnen (down-cast) på 159 meters dyp ved stasjon C4 den 10.05.2023.

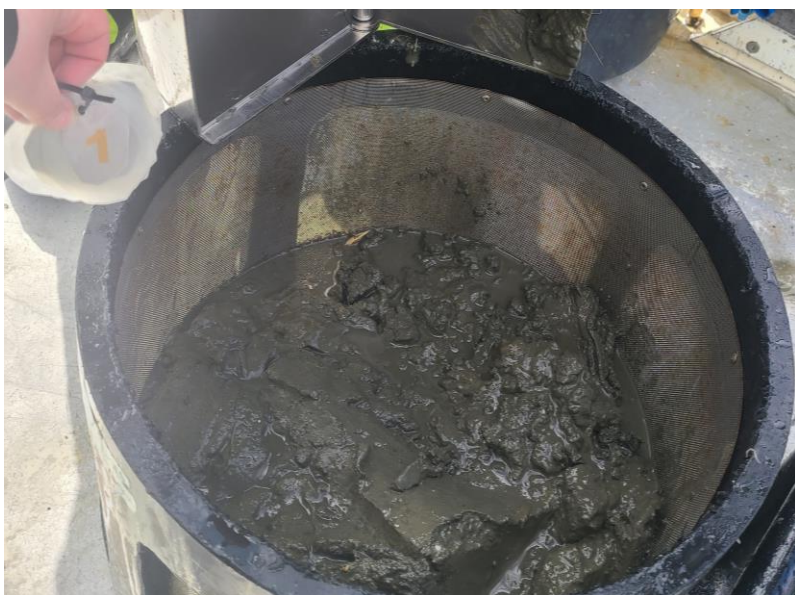
**Figur 9-1:** Bilde av sedimentet ved C1. Sedimentet besto av silt og sand. Foto: Aqua Kompetanse AS.

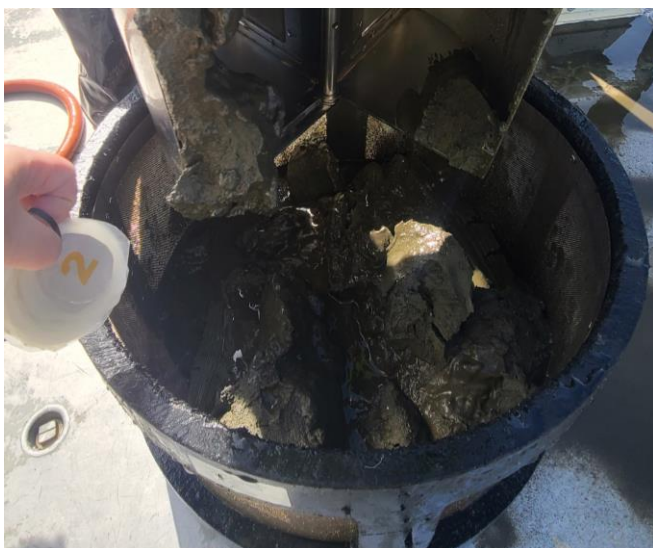
**Figur 9-2:** Bilde av sedimentet ved C2. Sedimentet besto av silt og leire. Foto: Aqua Kompetanse AS.

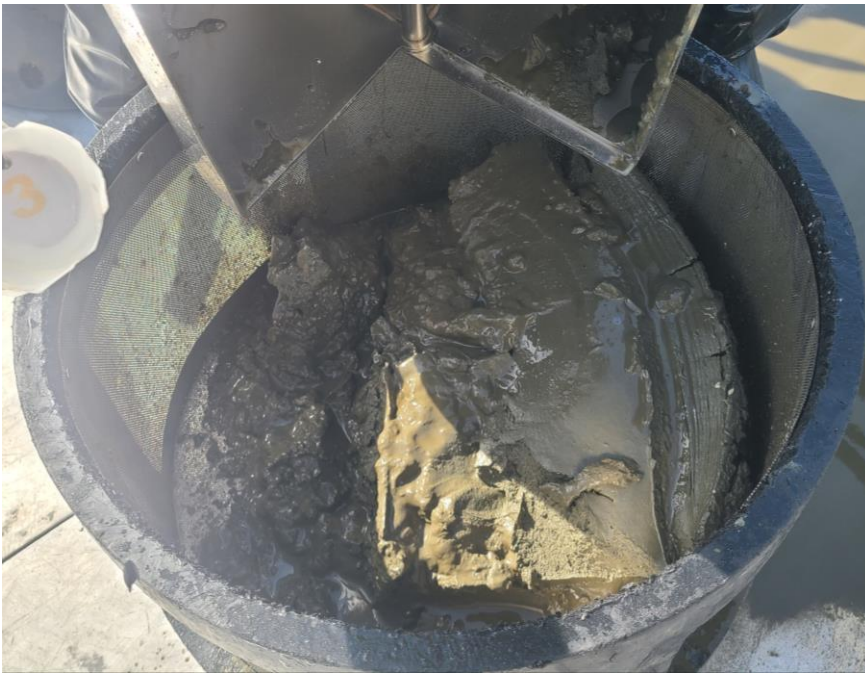
**Figur 9-3:** Bilde av sedimentet ved C3. Sedimentet besto av leire, sand og skjellsand. Foto: Aqua Kompetanse AS.

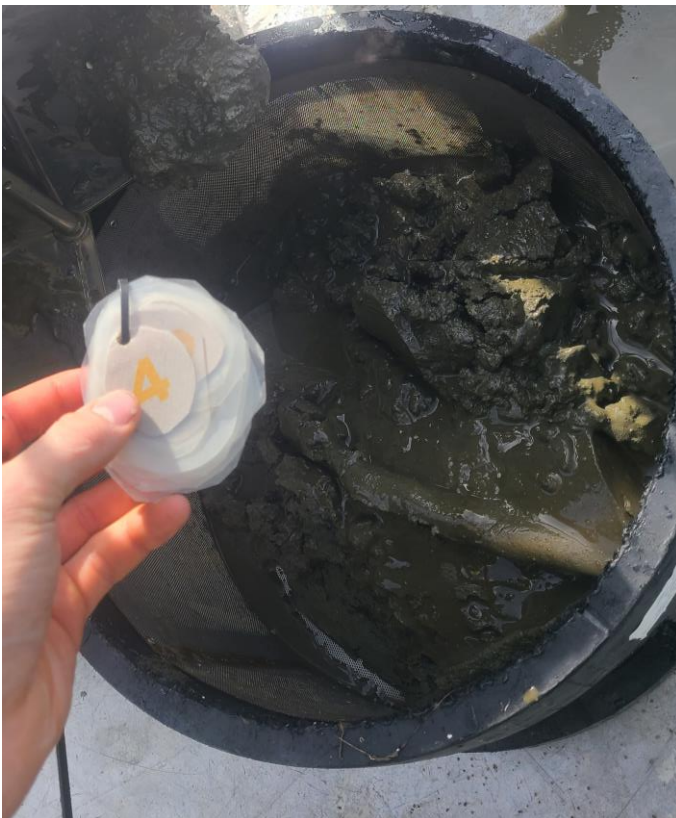
**Figur 9-4:** Bilde av sedimentet ved C4. Sedimentet besto av leire og silt. Foto: Aqua Kompetanse AS.

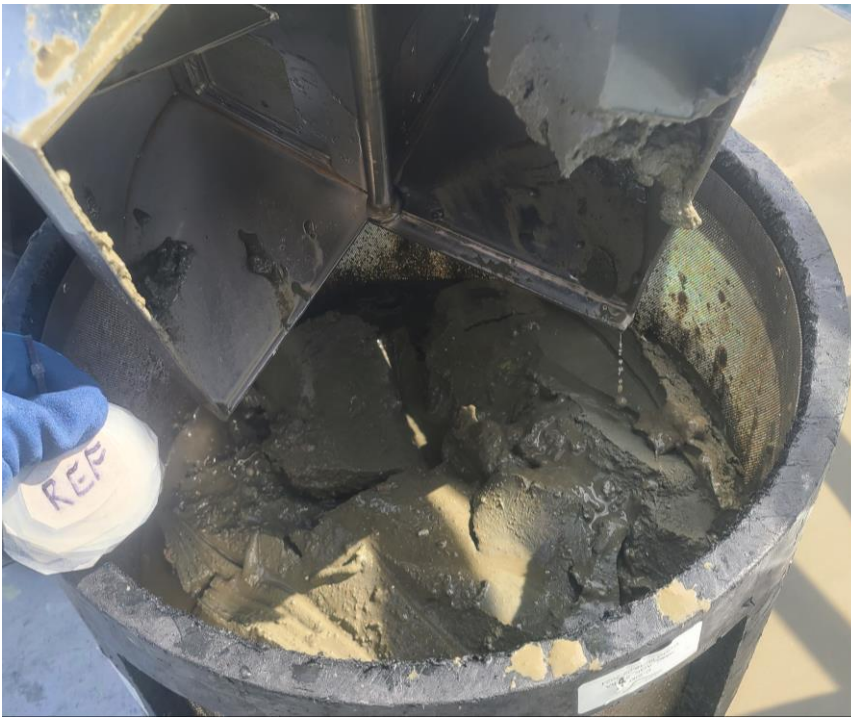
**Figur 9-5:** Bilde av sedimentet ved C-ref. Sedimentet besto av leire og silt. Foto: Aqua Kompetanse AS.

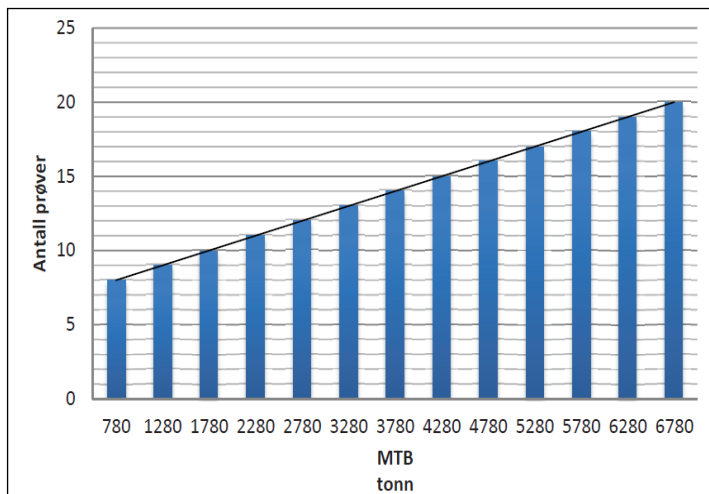
**Figur 1:** Figuren viser antall prøver som skal tas per anlegg per tonn MTB etter NS 9410:2016.

Denne undersøkelsen er gjennomført i henhold til Norsk Standard NS 9410:2016, og utfyllende beskrivelse av metodikken finnes i denne standarden. Standarden beskriver metoder for måling av bunnpåvirkning fra marine matfiskanlegg, og gir detaljerte prosedyrer for hvordan miljøpåvirkning fra enkeltanlegg i oppdrettsnæringen skal overvåkes. Overvåkingen omfatter to undersøkelser, omtalt som B- og C-undersøkelser. B-undersøkelsen skal gi en beskrivelse av hvordan bunnen under og i den umiddelbare nærheten av et anlegg er påvirket. Undersøkelsen er en serie grabbprøver tatt fra anleggsområdet, hvor antall prøver øker med økt MTB (maksimalt tillatt biomasse; **Figur 1**).

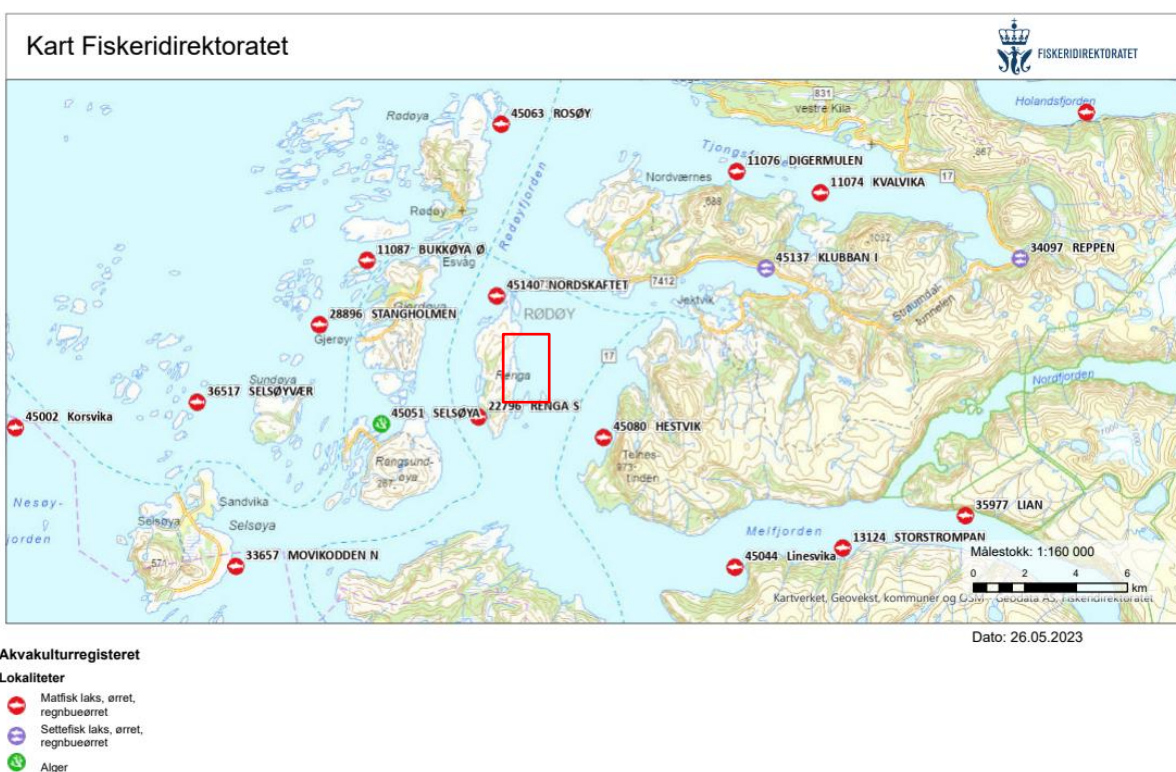
**Figur 2:** Oversiktskart med den planlagte plasseringen av anlegget (rød firkant) i forhold til andre anlegg. Målestokk vises i høyre hjørne. Kilde: Fiskeridirektoratets kartløsning.

Lokaliteten Prestvika ligger i Rødøy kommune på øst siden av Renga i Værangfjorden. Det omsøkte anlegget er plassert mellom to grunne punkter til vest og øst. Stasjonen ligger i et renne med dybder fra ca. 130 meter til 160 meter. **Figur 2** gir en oversikt over lokaliteten i forhold til andre anlegg. **Figur 2** gir en oversikt over lokaliteten i forhold til andre anlegg.

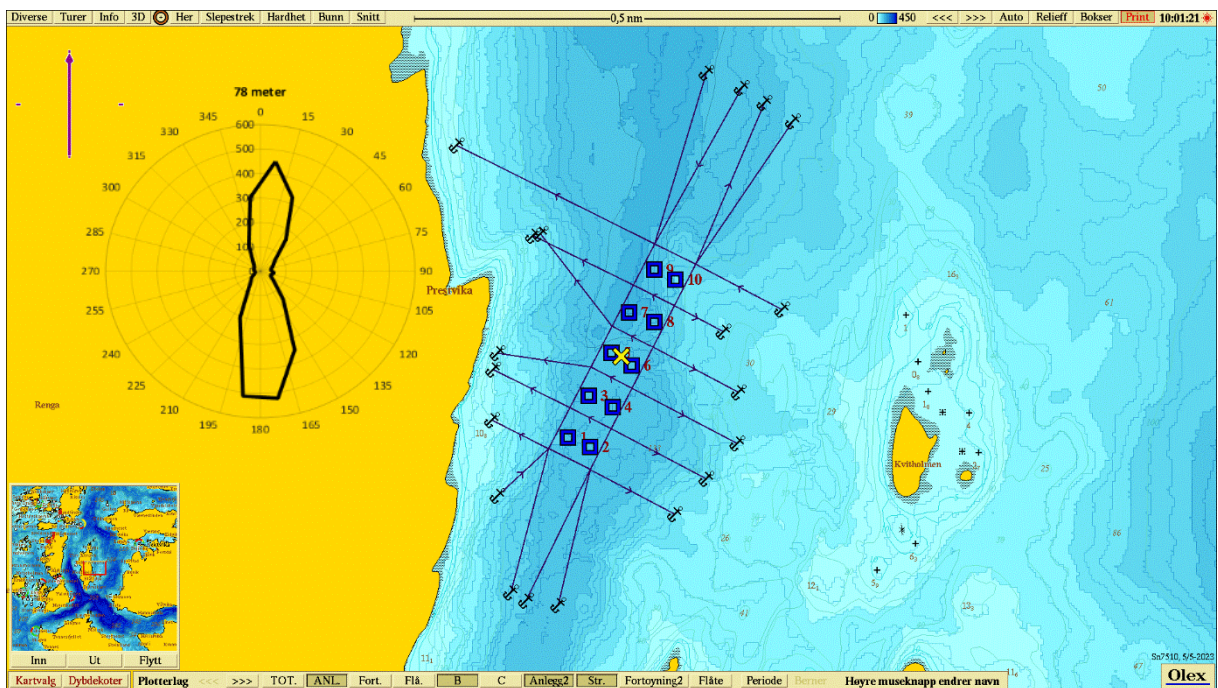
**Figur 3:** Kartet viser anleggsplassering sammen med B-stasjoner og fortøyningslinjer. Lilla pil viser orientering av kart, strømrose viser vanntransport ( $\text{m}^3/\text{m}^2/\text{døgn}$ ) for hver 15° sektor på 78 meters dyp (spredningsdyp), og gult kryss markerer posisjon for strømmålingene i 2023 ( $66^\circ 36.210\text{N}$ ,  $13^\circ 08.276\text{Ø}$ ). Målestokk vises øverst i bildet. Kilde: Olex. Kartdatum WGS84.

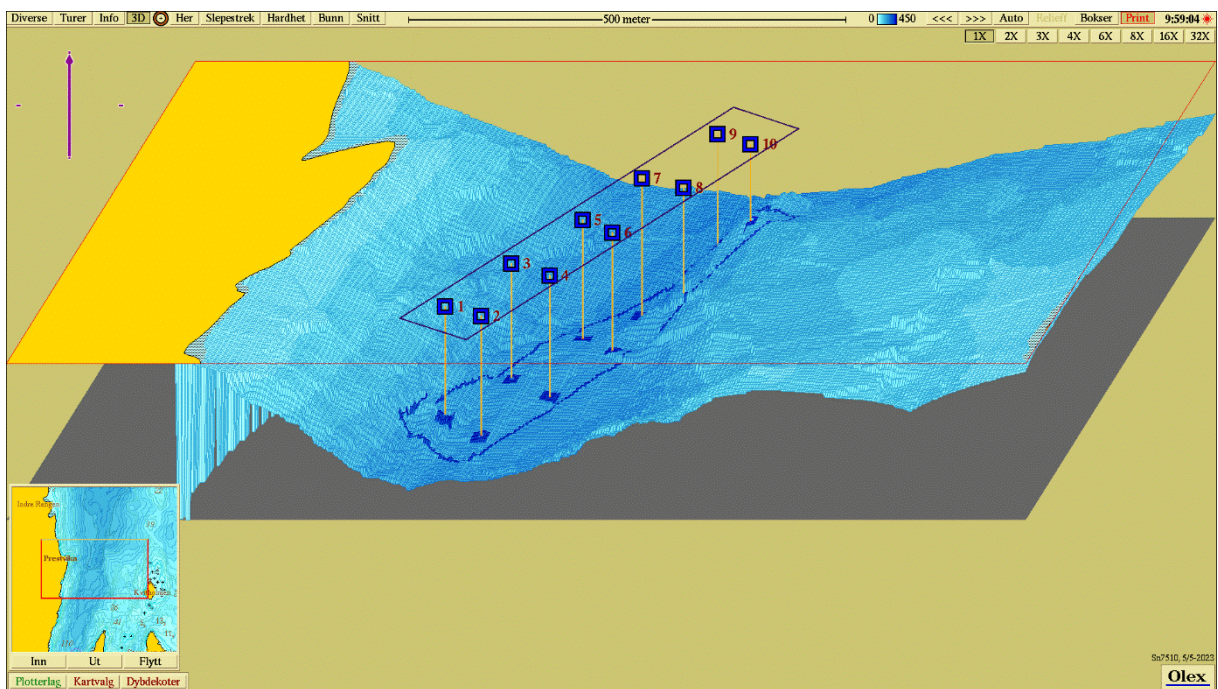
**Figur 4:** Tredimensjonalt isometrisk bunnkart med anleggsomriss og stasjoner. Stasjonene er markert med farge etter hva slags tilstand de har jmfør **Tabell 8**. Målestokk vises øverst i bildet. Kartdatum WGS84. Kilde: Olex.

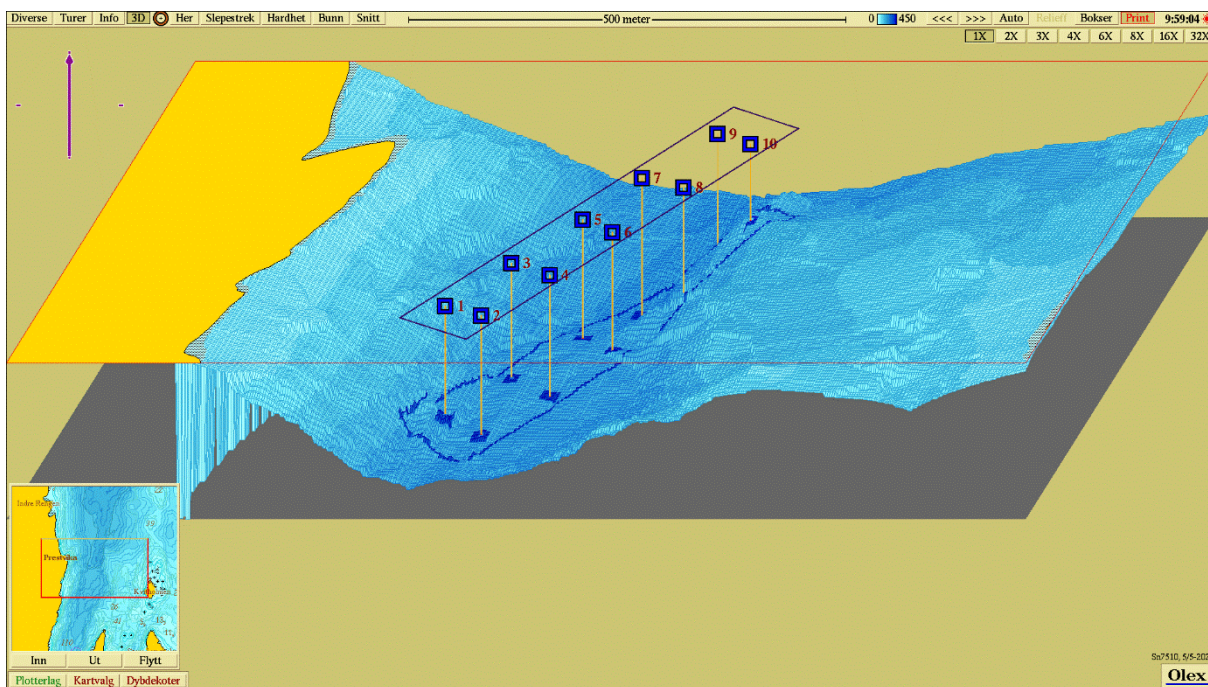
**Figur 5:** Tredimensjonalt perspektivisk bunnskart med anleggsomriss og stasjoner. Kartdatum WGS84. Kilde: Olex.

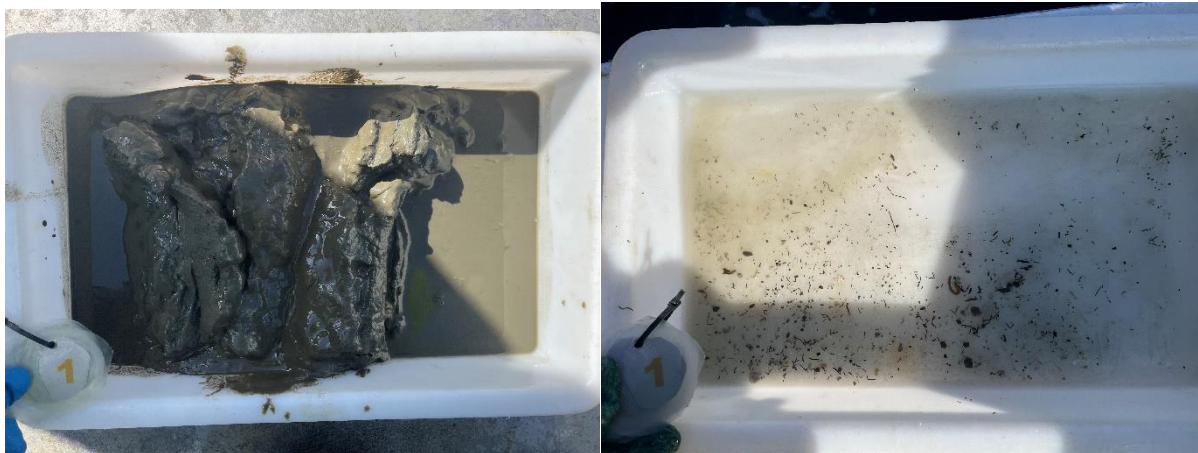
**Figur 6:** Bilder som viser sedimentet fra stasjon 1 før og etter siling. Sedimentet besto av silt, og noe leire og skjellsand. Foto: Aqua Kompetanse AS.

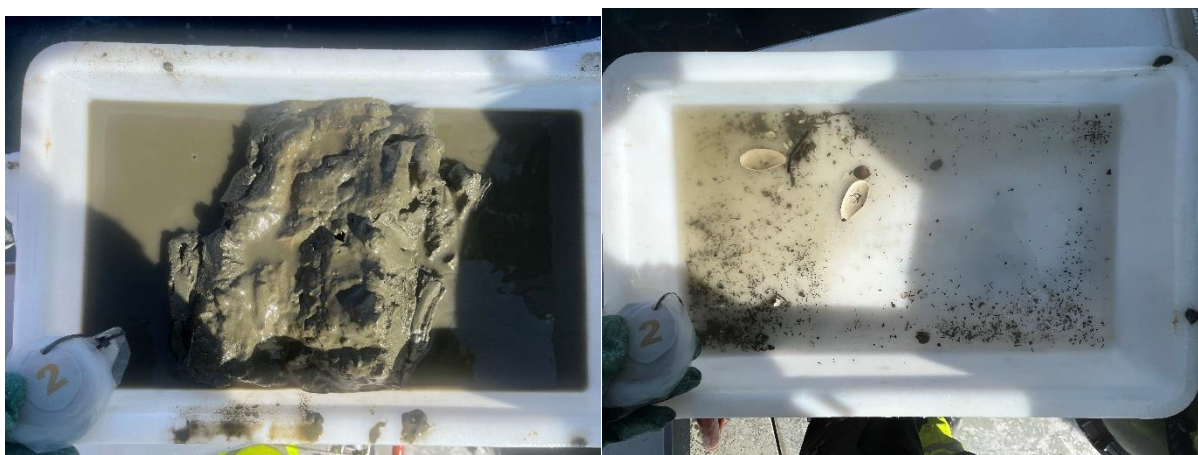
**Figur 7:** Bilder som viser sedimentet fra stasjon 2 før og etter siling. Sedimentet besto av silt, og noe leire og skjellsand. Foto: Aqua Kompetanse AS.

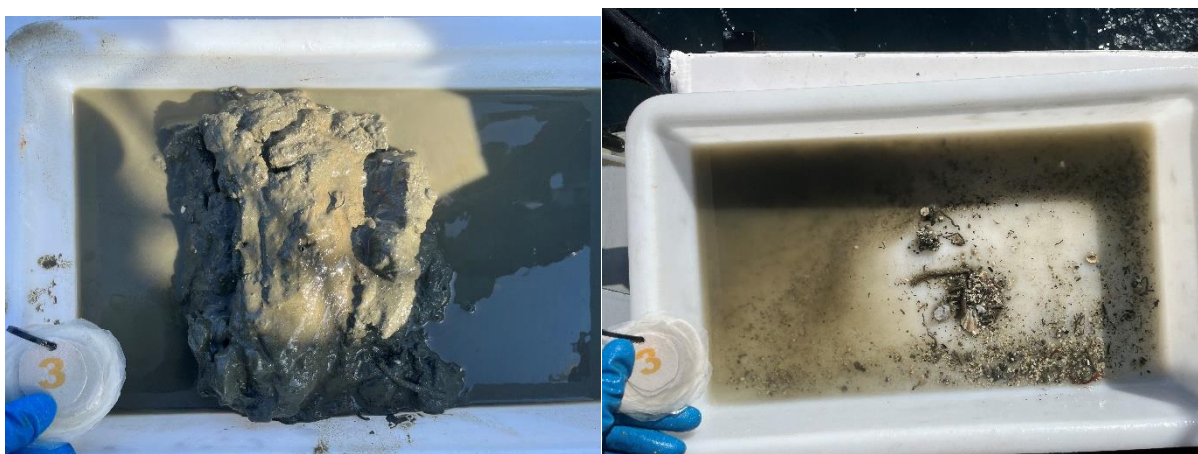
**Figur 8:** Bilder som viser sedimentet fra stasjon 3 før og etter siling. Sedimentet besto av silt og leire, og noe skjellsand. Foto: Aqua Kompetanse AS.

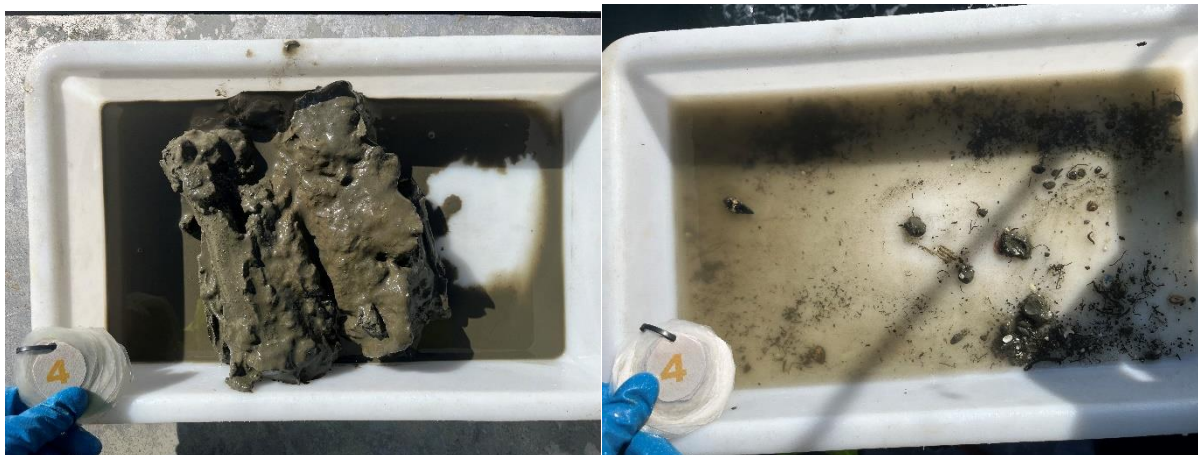
**Figur 9:** Bilder som viser sedimentet fra stasjon 4 før og etter siling. Sedimentet besto av silt, og noe leire og skjellsand.  
Foto: Aqua Kompetanse AS.

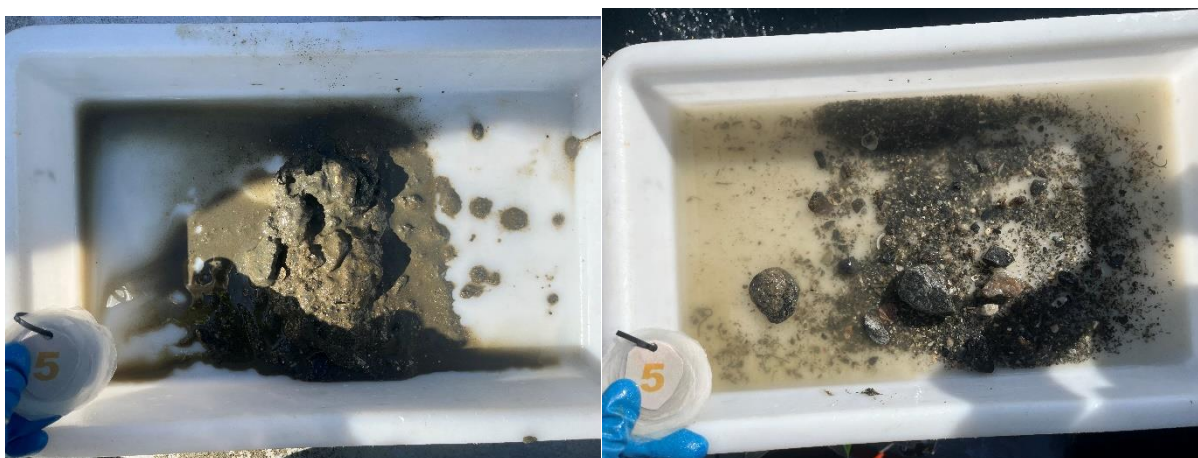
**Figur 10:** Bilder som viser sedimentet fra stasjon 5 før og etter siling. Sedimentet besto av skjellsand, og noe silt og grus. Det ble også registrert steinbunn. Foto: Aqua Kompetanse AS.

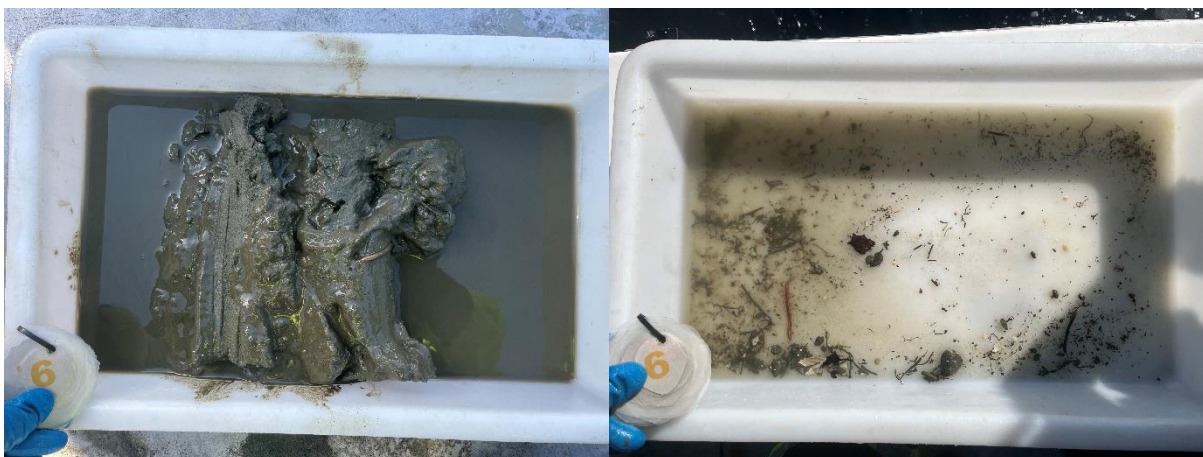
**Figur 11:** Bilder som viser sedimentet fra stasjon 6 før og etter siling. Sedimentet besto av silt, og noe leire og skjellsand.  
Foto: Aqua Kompetanse AS.

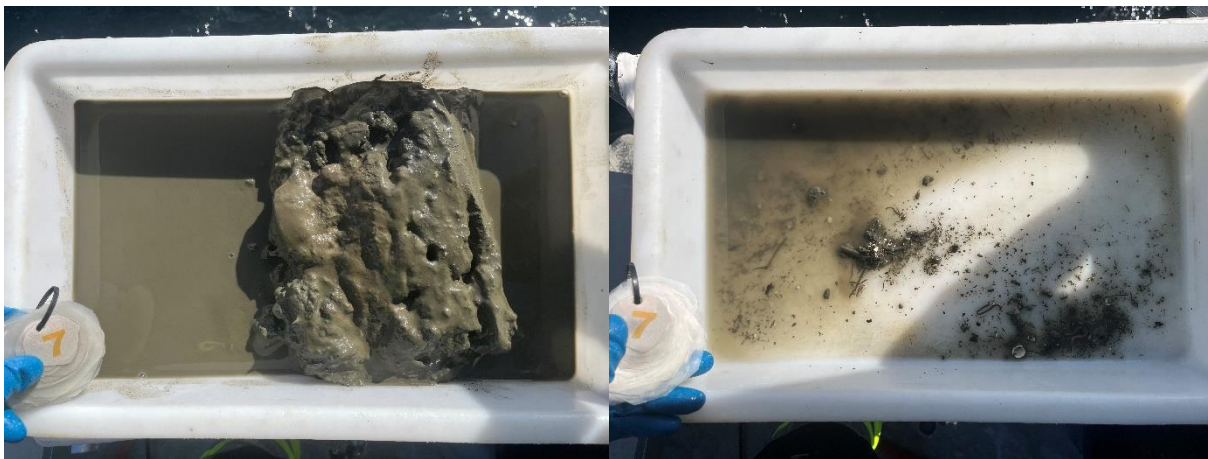
**Figur 12:** Bilder som viser sedimentet fra stasjon 7 før og etter siling. Sedimentet besto av silt, og noe leire og skjellsand.  
Foto: Aqua Kompetanse AS.

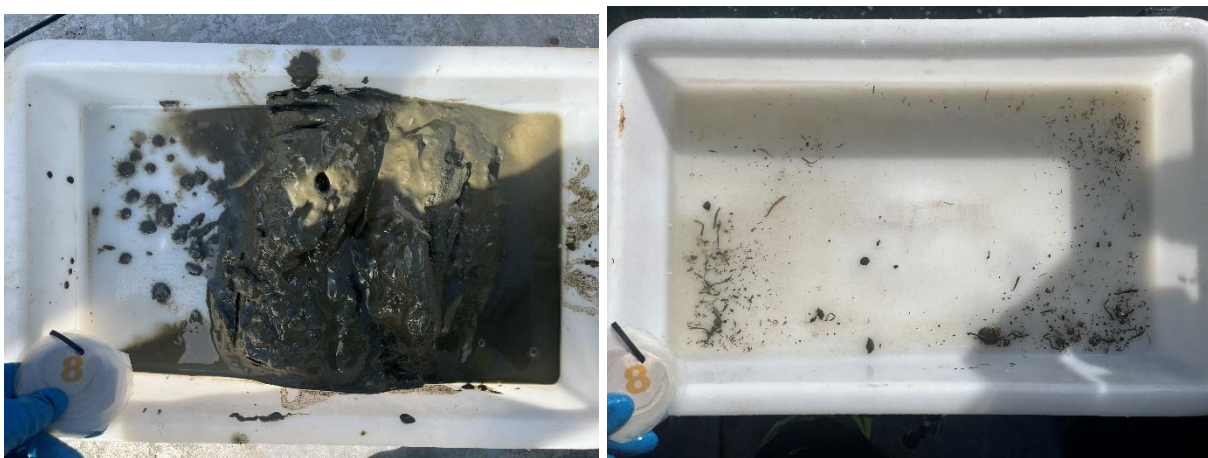
**Figur 13:** Bilder som viser sedimentet fra stasjon 8 før og etter siling. Sedimentet besto av silt, og noe leire og skjellsand.  
Foto: Aqua Kompetanse AS.

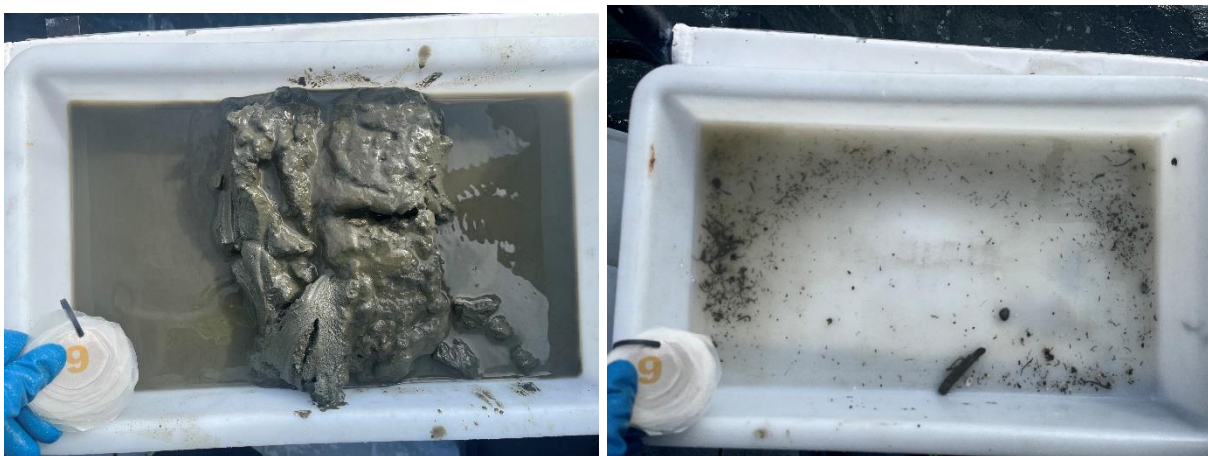
**Figur 14:** Bilder som viser sedimentet fra stasjon 9 før og etter siling. Sedimentet besto av silt, og noe leire og skjellsand.  
Foto: Aqua Kompetanse AS.

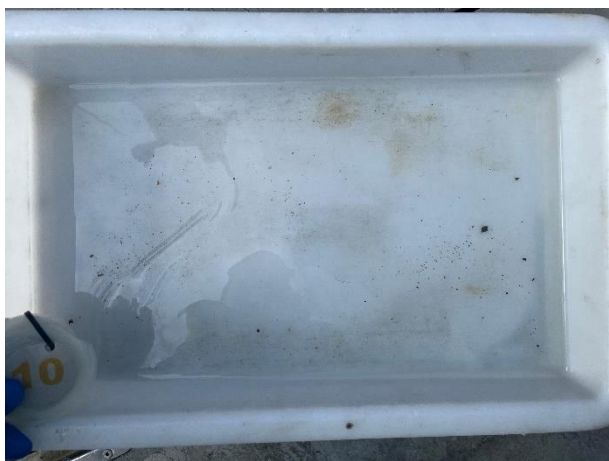
**Figur 15:** Bilder som viser sedimentet fra stasjon 10. Det ble registrert fjellbunn og strø skjellsand. Foto: Aqua Kompetanse AS.

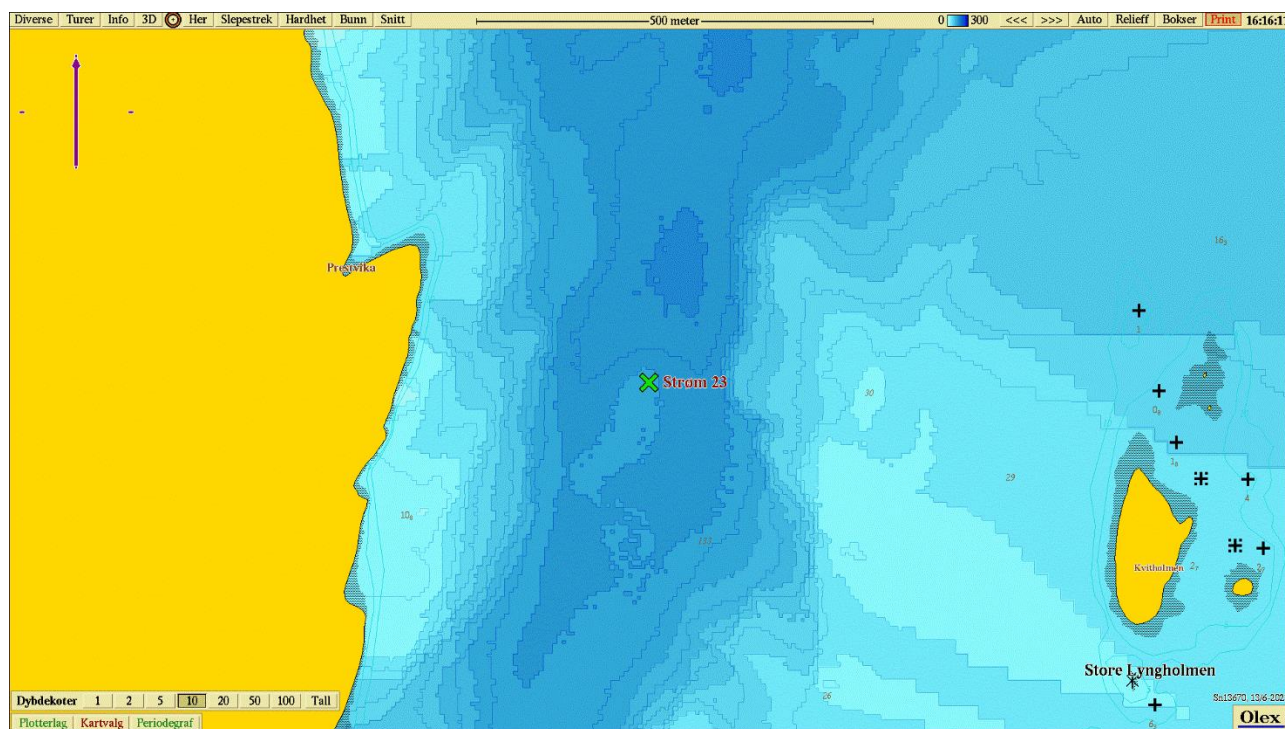
**Figur 2:** Undersøkelsesområdet ved Prestvika. Posisjon for plassering av strømrigg er markert med grønt kryss. Målestokk vises øverst i figuren. Kartkilde: Olex.

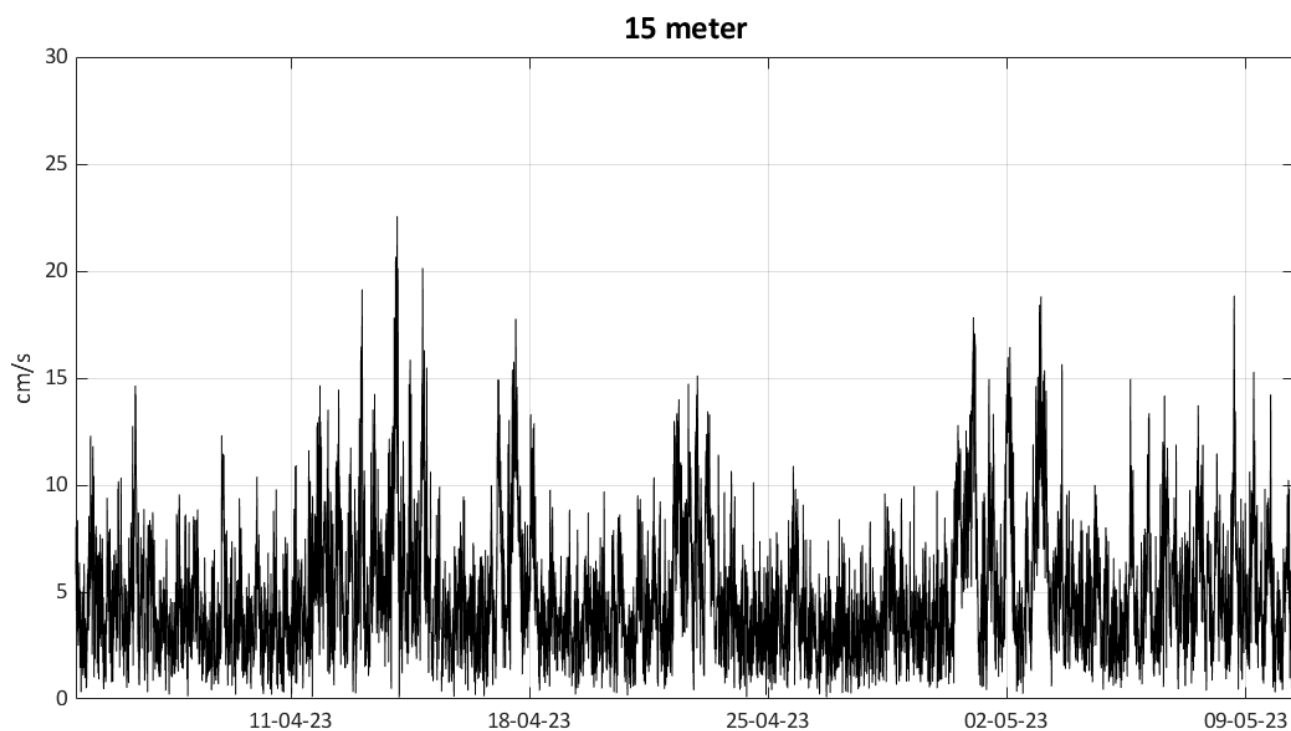
**Figur 4:** Vannstrømhastighet (cm/s) på 15 meters dyp ved Prestvika i perioden 04.04.–10.05.2023.

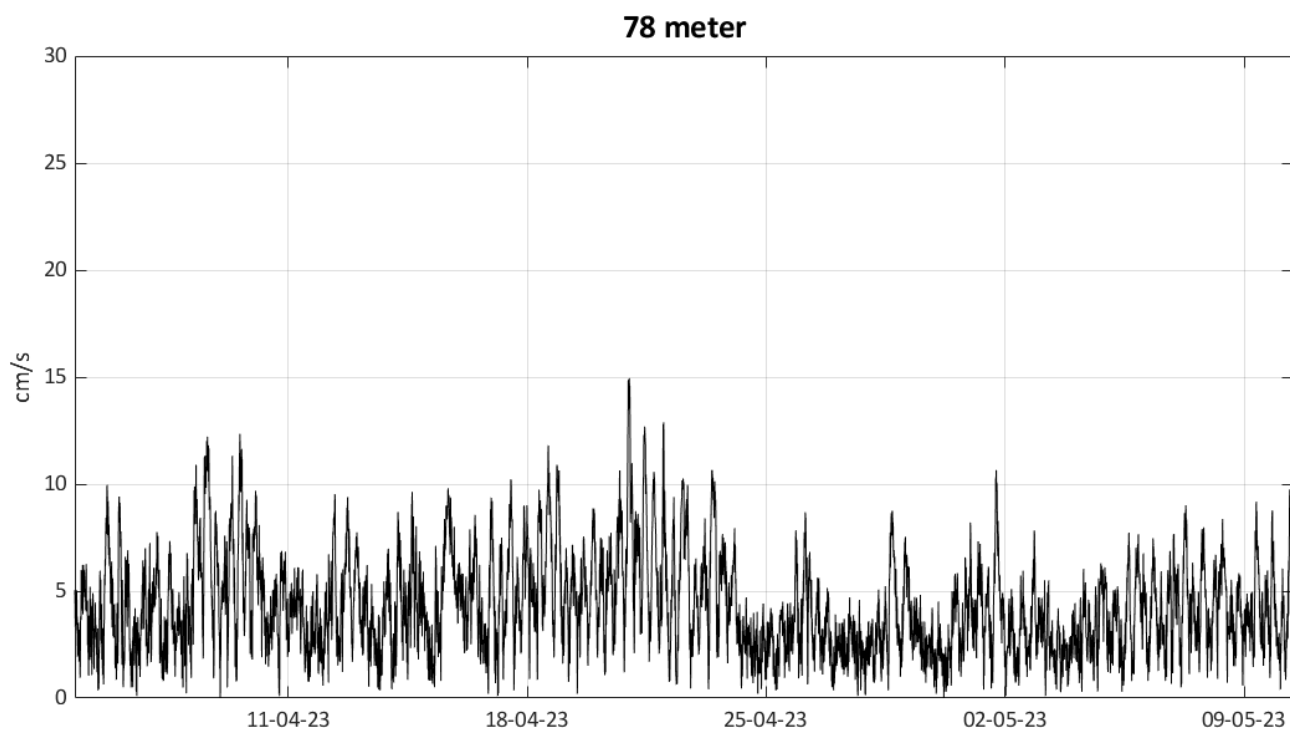
**Figur 6:** Vannstrømhastighet (cm/s) på 78 meters dyp ved Prestvika i perioden 04.04.–10.05.2023.

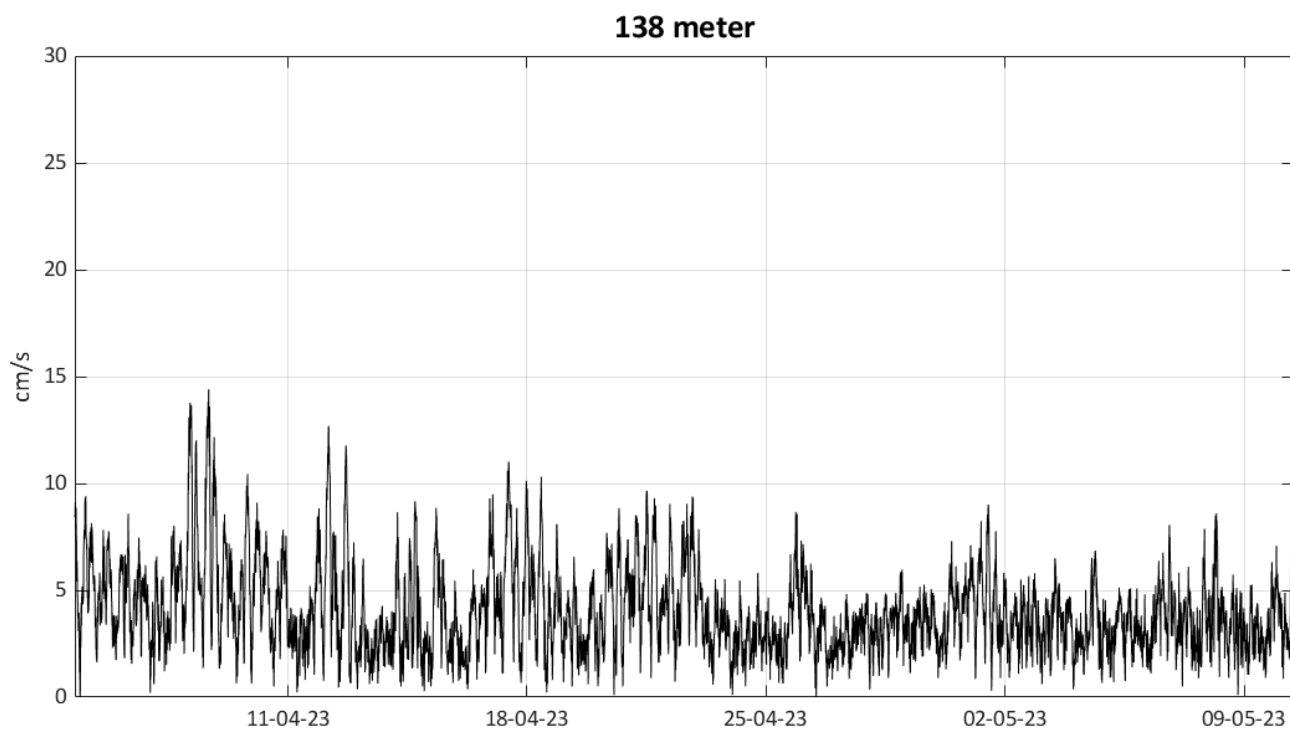
**Figur 7:** Vannstrømhastighet (cm/s) på 138 meters dyp ved Prestvika i perioden 04.04.–10.05.2023.

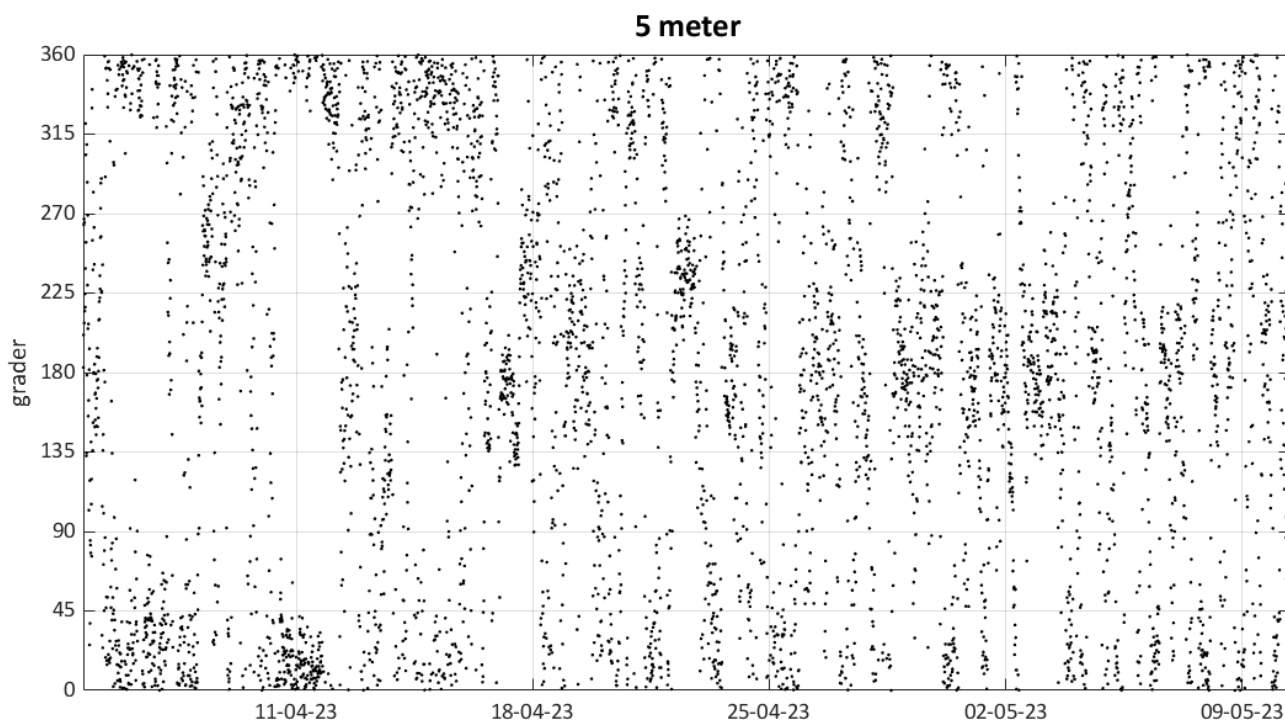
**Figur 8:** Vannstrømretning (°) på 5 meters dyp ved Prestvika i perioden 04.04.–10.05.2023. Oppgis som retningen vannstrømmen beveger seg mot.

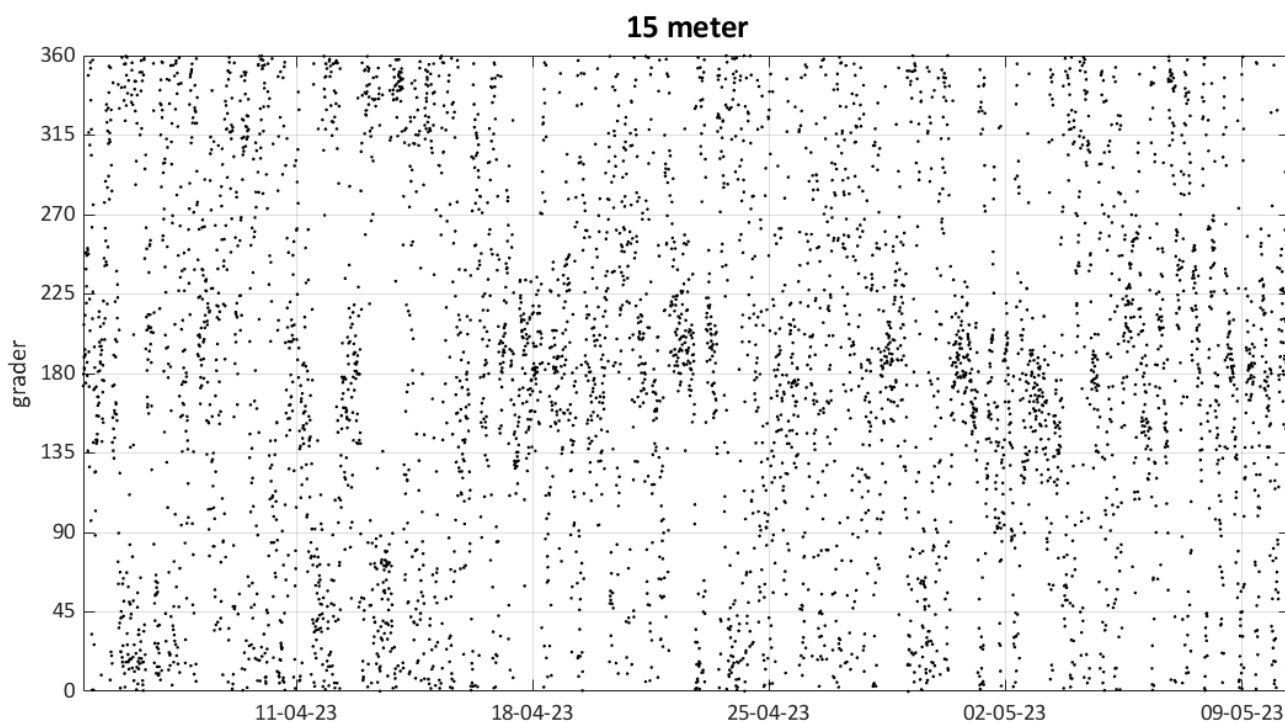
**Figur 9:** Vannstrømretning (°) på 15 meters dyp ved Prestvika i perioden 04.04.–10.05.2023. Oppgis som retningen vannstrømmen beveger seg mot.

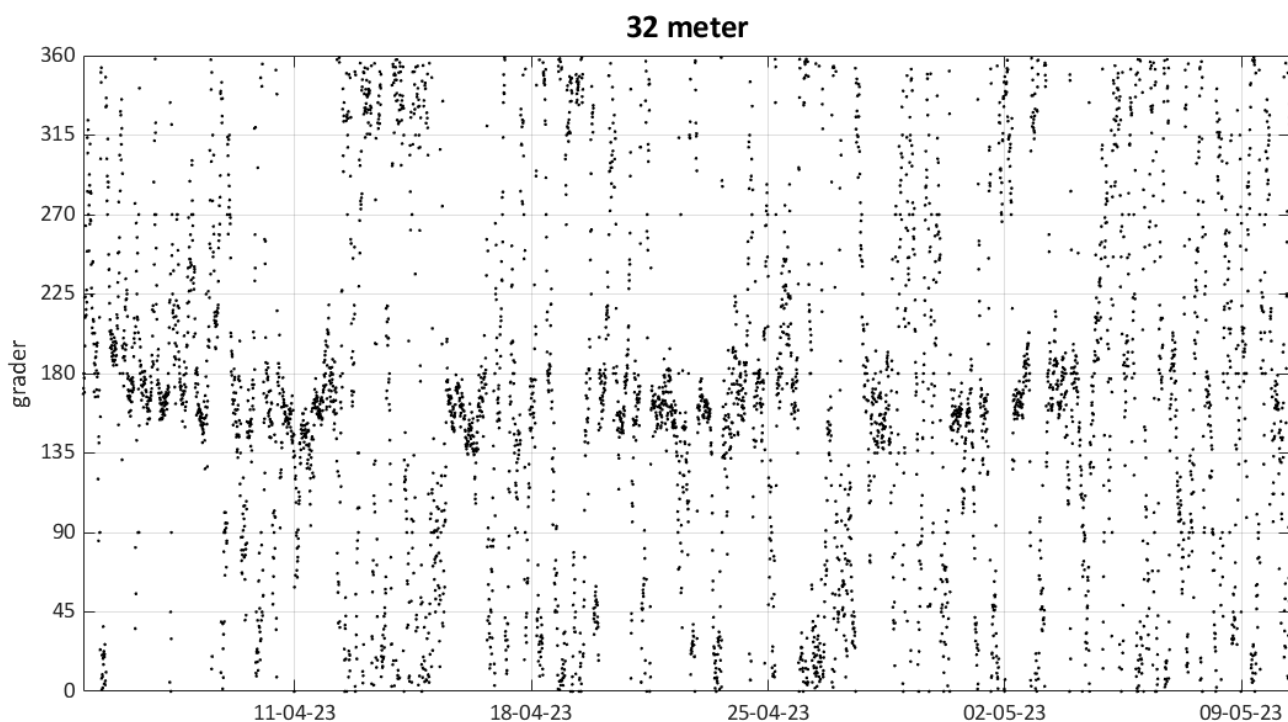
**Figur 10:** Vannstrømretning (°) på 32 meters dyp ved Prestvika i perioden 04.04.–10.05.2023. Oppgis som retningen vannstrømmen beveger seg mot.

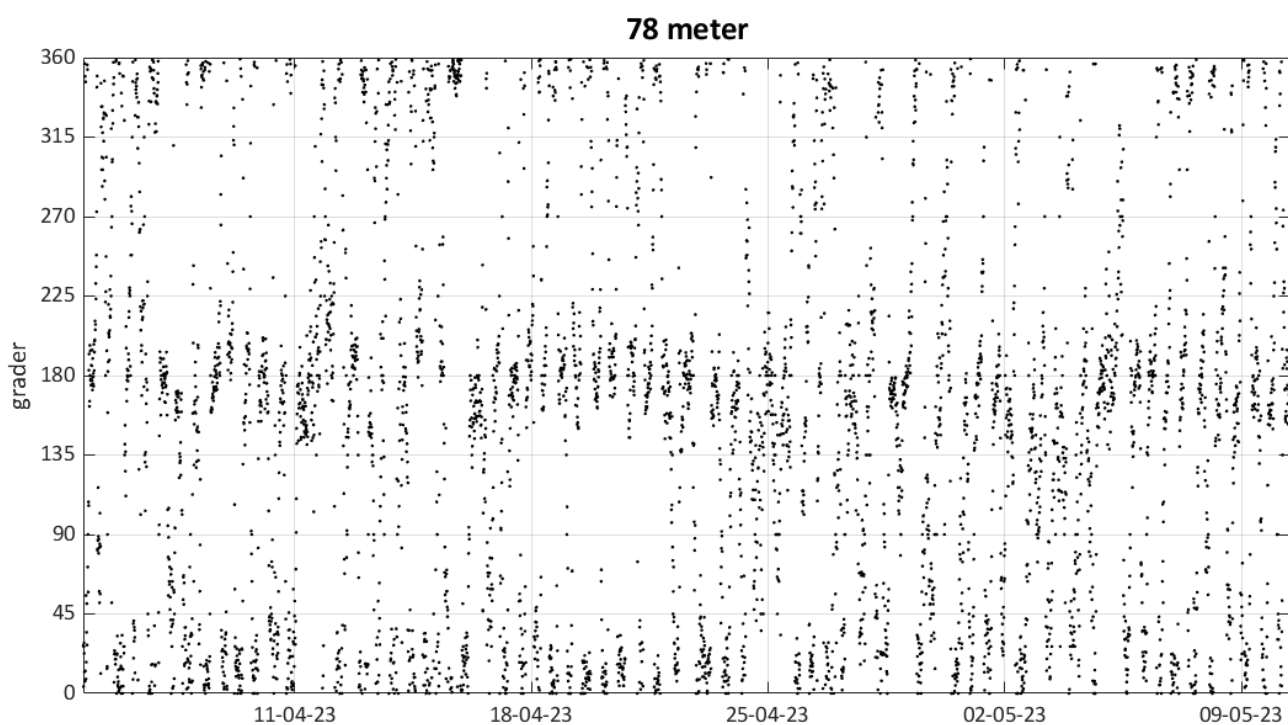
**Figur 11:** Vannstrømretning (°) på 78 meters dyp ved Prestvika i perioden 04.04.–10.05.2023. Oppgis som retningen vannstrømmen beveger seg mot.
