## Søknad om ny lokalitet Prestvika for matfiskoppdrett av laks, ørret og regnbueørret i Rødøy kommune

Mowi seawater Norway AS (org. nr. 921668236) har søkt om ny lokalitet for matfiskoppdrett av laks, ørret og regnbueørret, i Prestvika på Renga i Rødøy kommune, med en ønsket total biomasse på 2340 tonn.

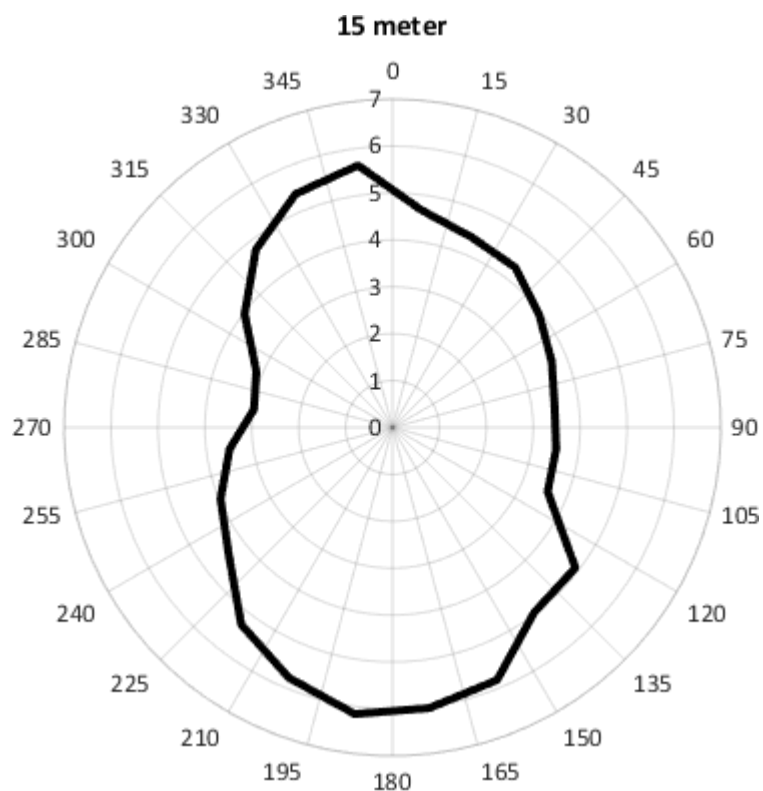
**Figur 14:** Gjennomsnittlig vannstrømhastighet (cm/s) for hver 15° sektor på 15 meters dyp ved Prestvika i perioden 04.04.–10.05.2023.

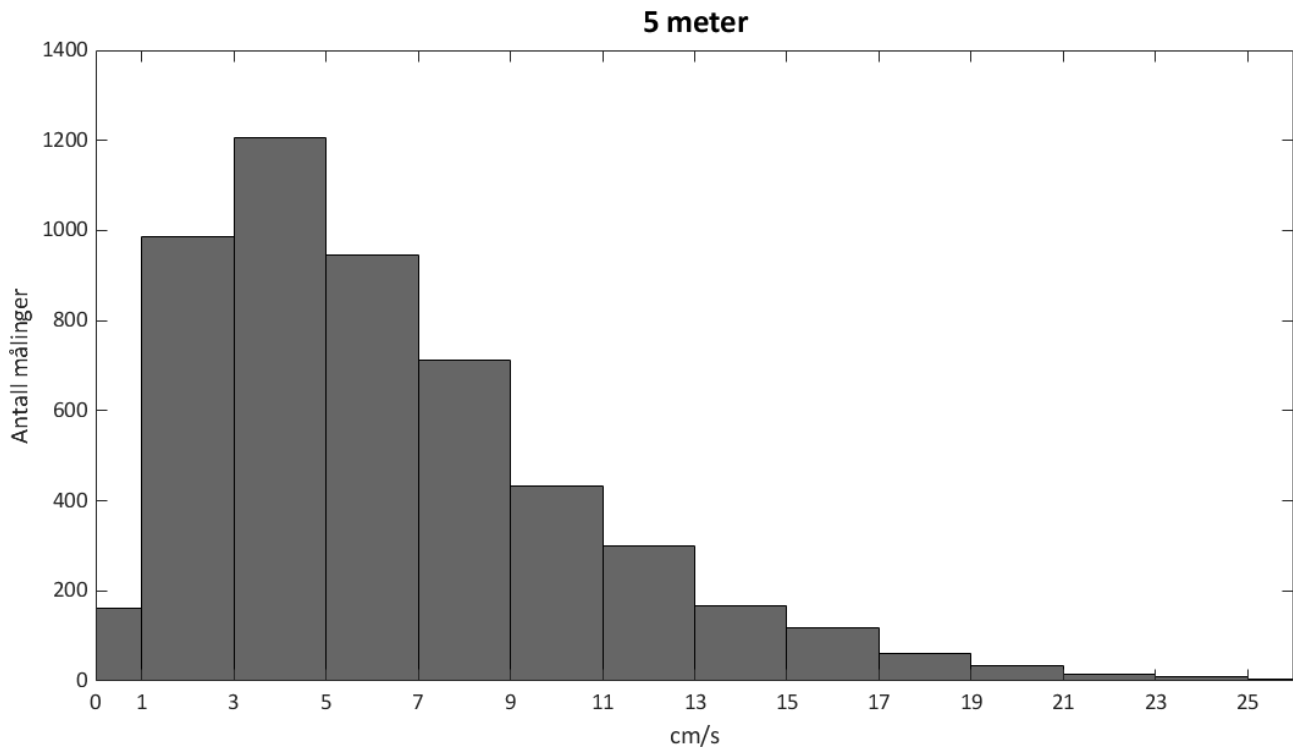
**Figur 23:** Frekvensfordeling av vannstrømshastighet på 5 meters dyp ved Prestvika i perioden 04.04.–10.05.2023.

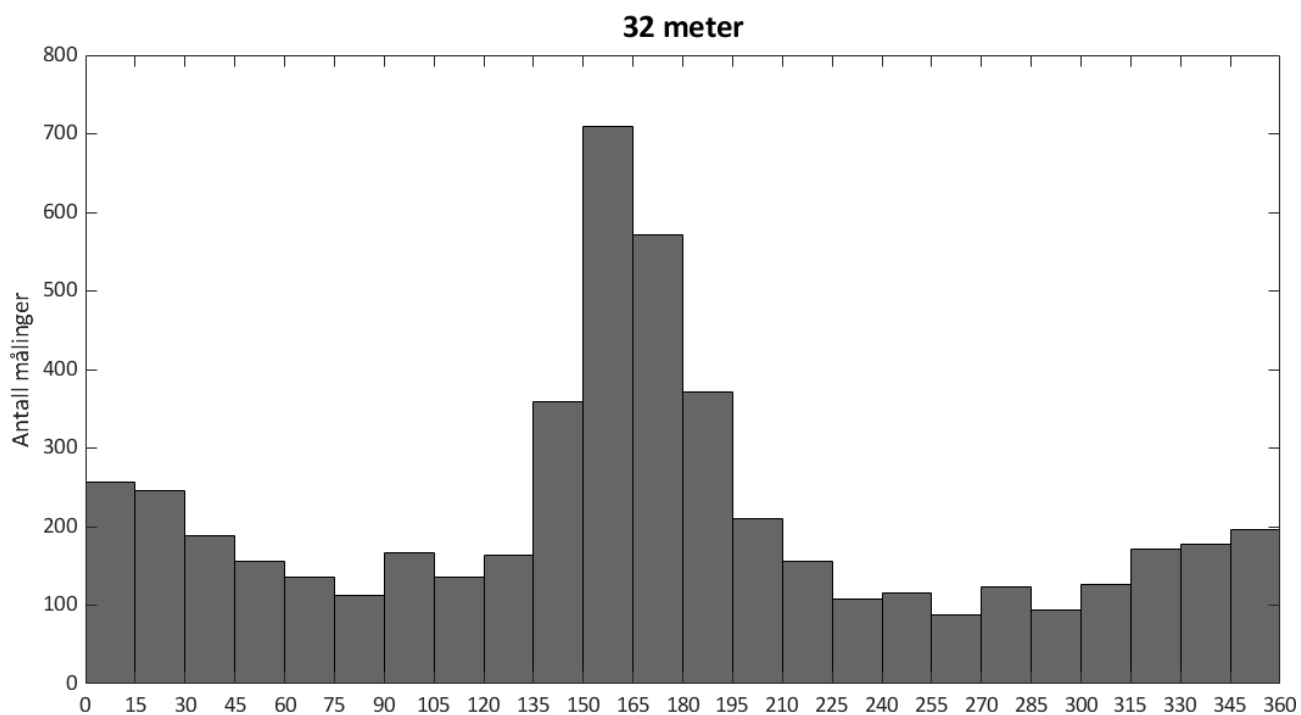
**Figur 30:** Frekvensfordeling av vannstrømretning for hver 15° sektor på 32 meters dyp ved Prestvika i perioden 04.04.–10.05.2023. Oppgis som retningen vannstrømmen beveger seg mot.

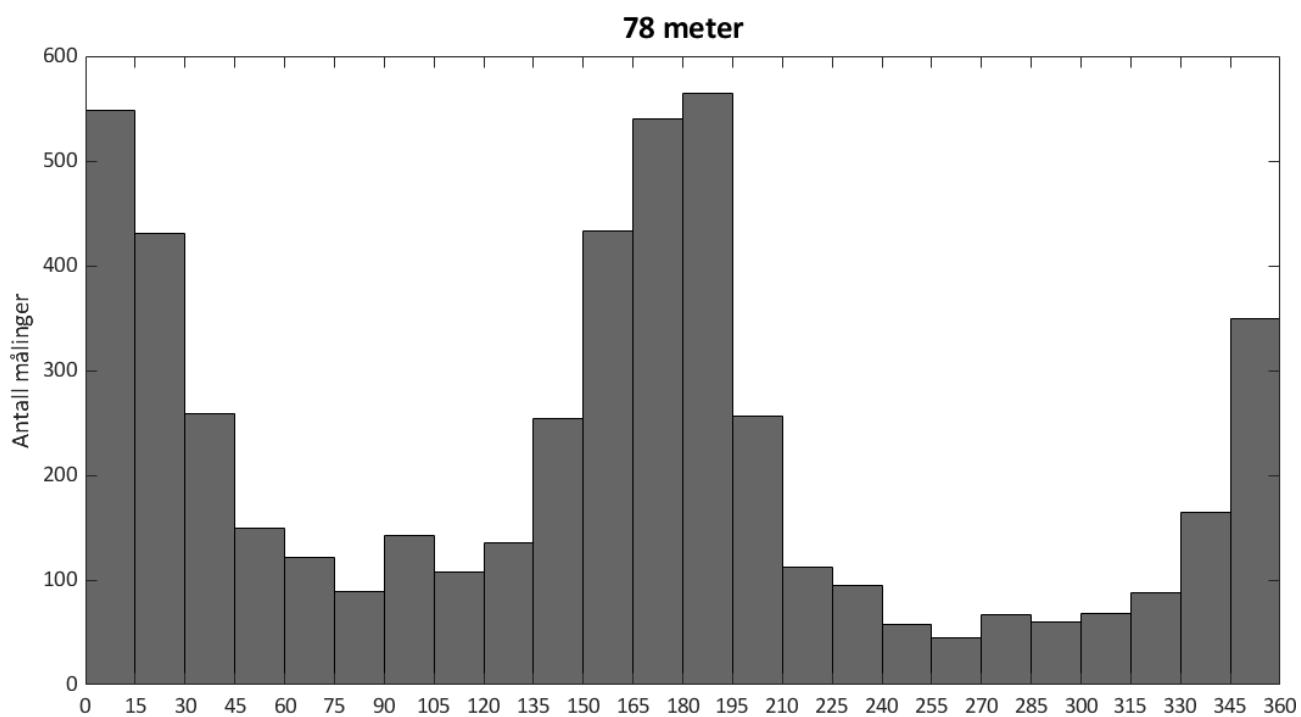
**Figur 31:** Frekvensfordeling av vannstrømretning for hver 15° sektor på 78 meters dyp ved Prestvika i perioden 04.04.–10.05.2023. Oppgis som retningen vannstrømmen beveger seg mot.

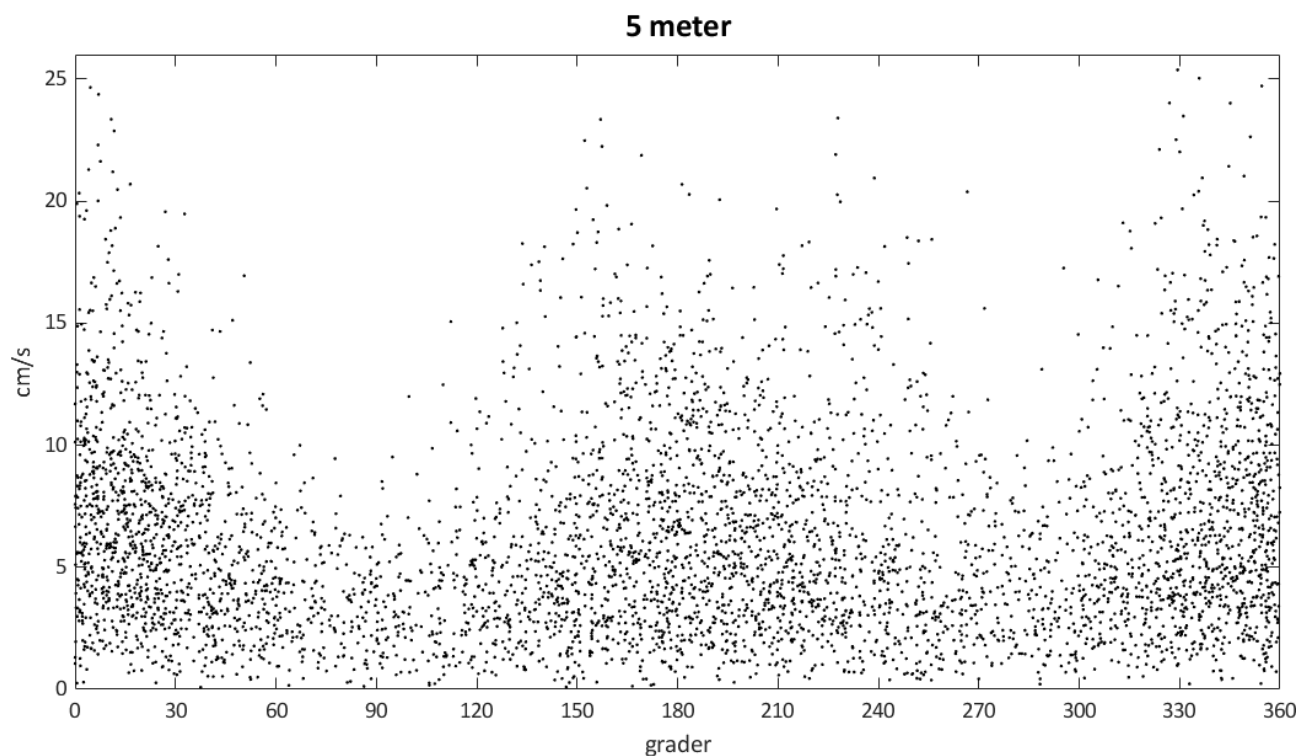
**Figur 33:** Spredningsdiagram som viser vannstrømhastighet (cm/s) plottet mot vannstrømretning (°) på 5 meters dyp ved Prestvika i perioden 04.04.–10.05.2023.

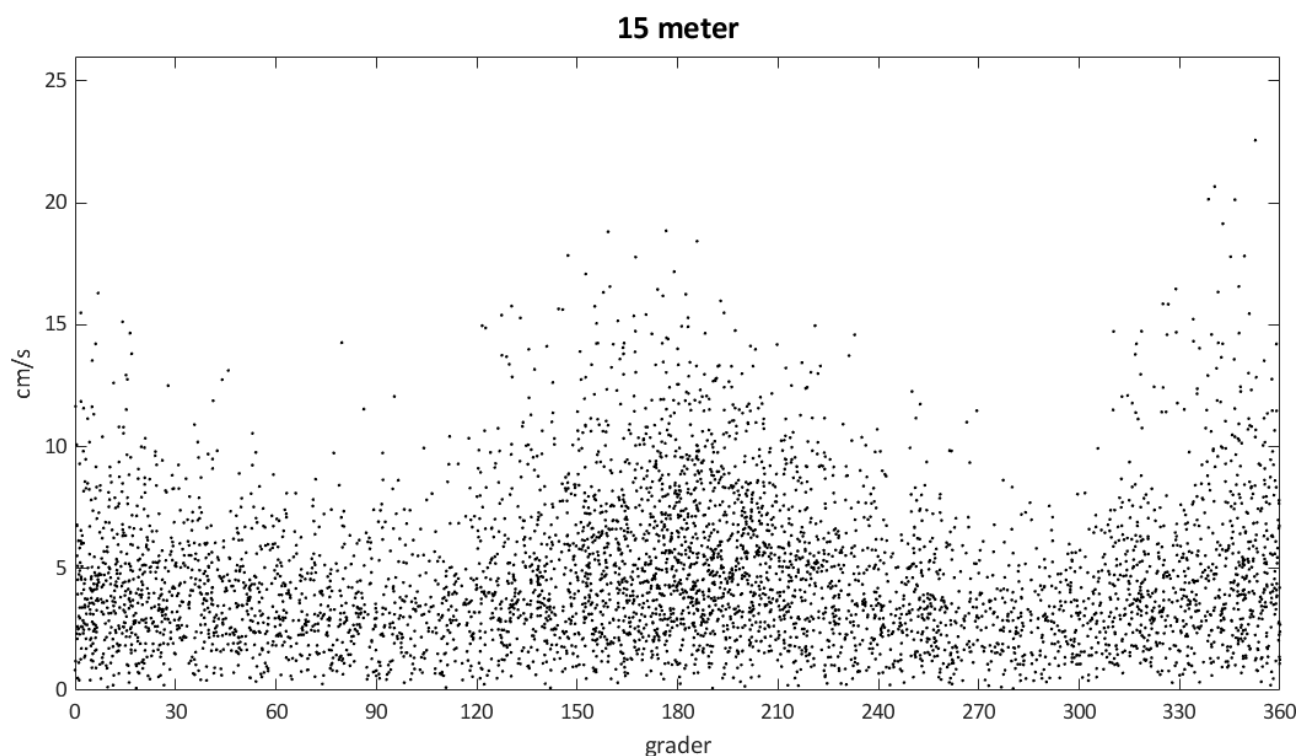
**Figur 34:** Spredningsdiagram som viser vannstrømhastighet (cm/s) plottet mot vannstrømretning (°) på 15 meters dyp ved Prestvika i perioden 04.04.–10.05.2023.

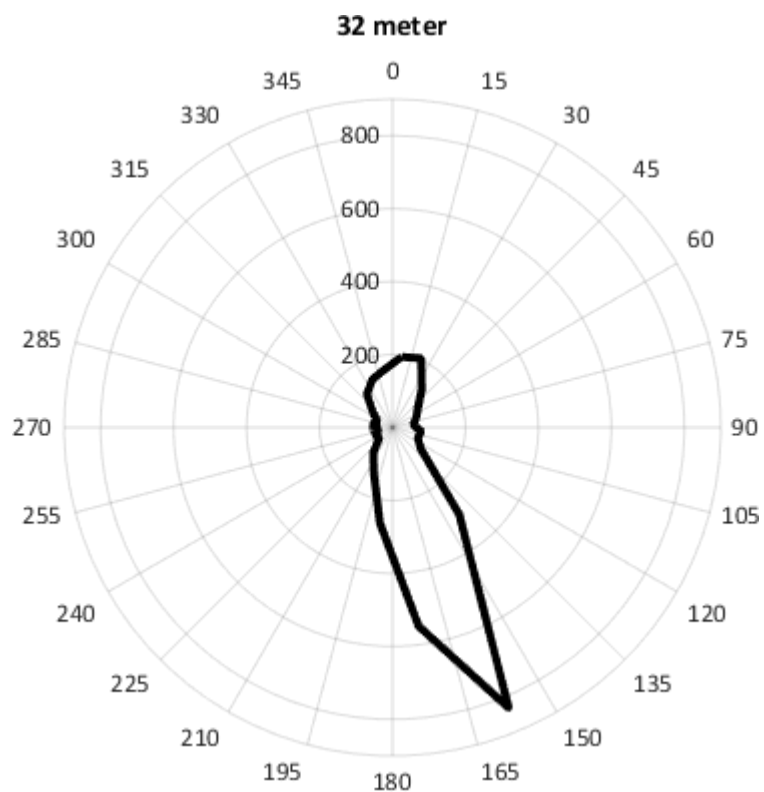
**Figur 40:** Vanntransport ( $\text{m}^3/\text{m}^2/\text{dag}$ ) for hver  $15^\circ$  sektor på 32 meters dyp ved Prestvika i perioden 04.04.–10.05.2023.

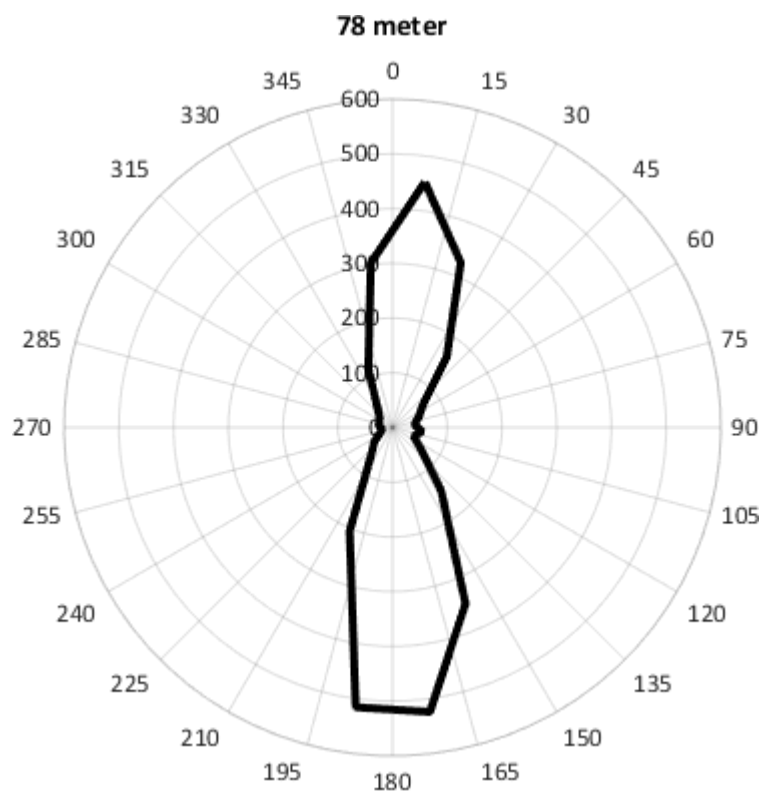
**Figur 41:** Vanntransport ( $\text{m}^3/\text{m}^2/\text{dag}$ ) for hver  $15^\circ$  sektor på 78 meters dyp ved Prestvika i perioden 04.04.–10.05.2023.

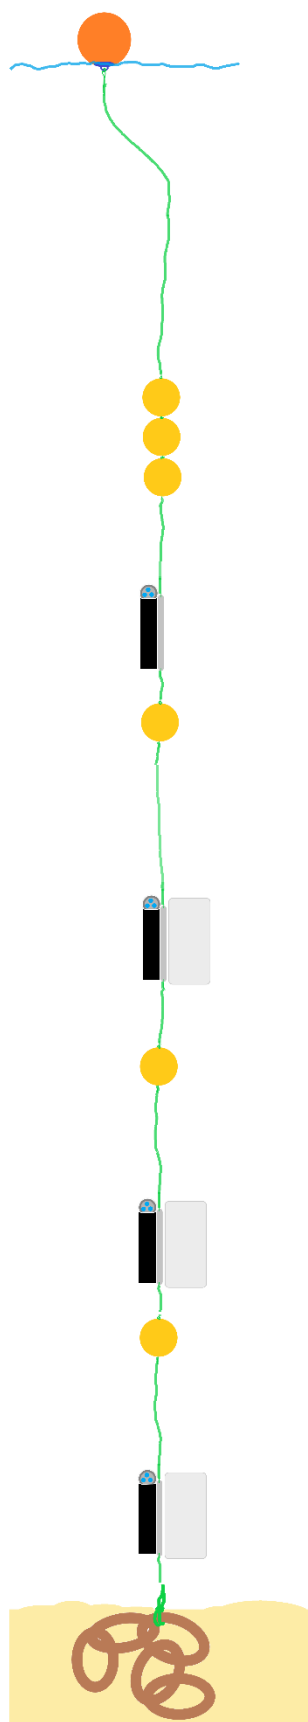
**Figur A.1:** Veiledende riggtegning for instrumenttriggen brukt ved Prestvika. Avvik kan forekomme.

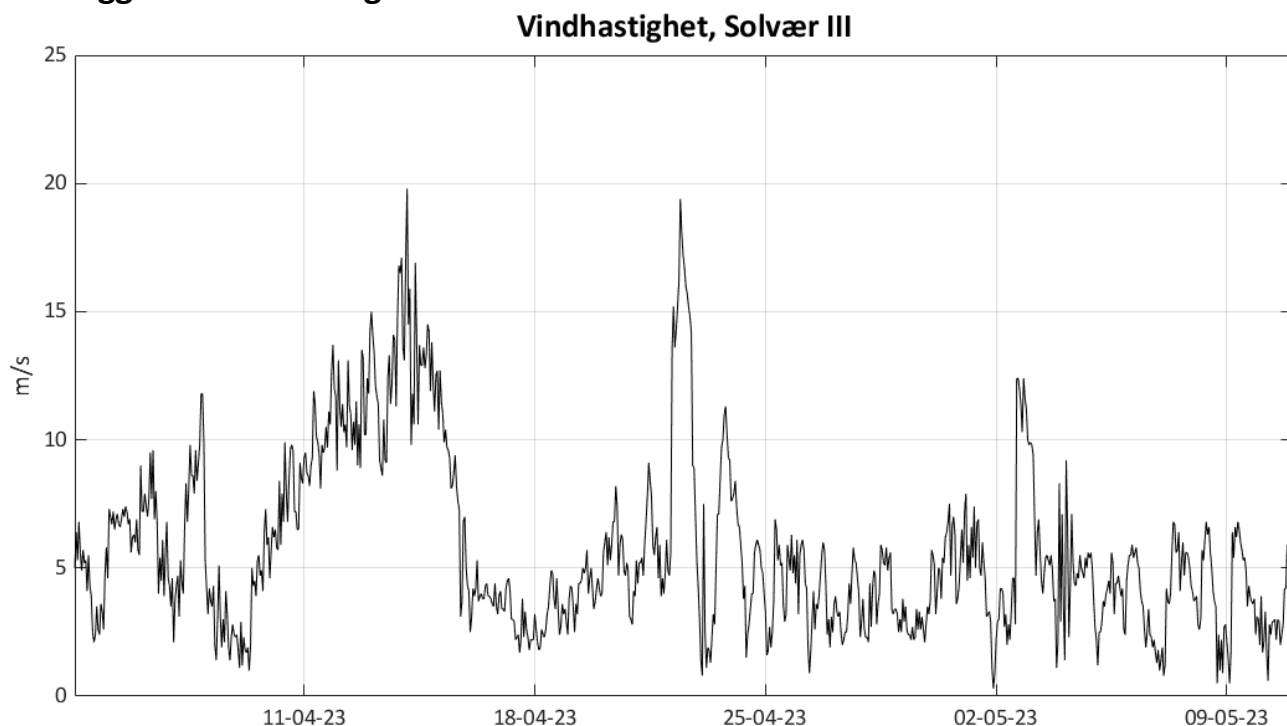
**Figur B.1:** Middelvind (m/s) ved den meteorologiske stasjonen Solvær III for perioden 04.04.–10.05.2023. Vindhastighetene er midlet over 1 time.

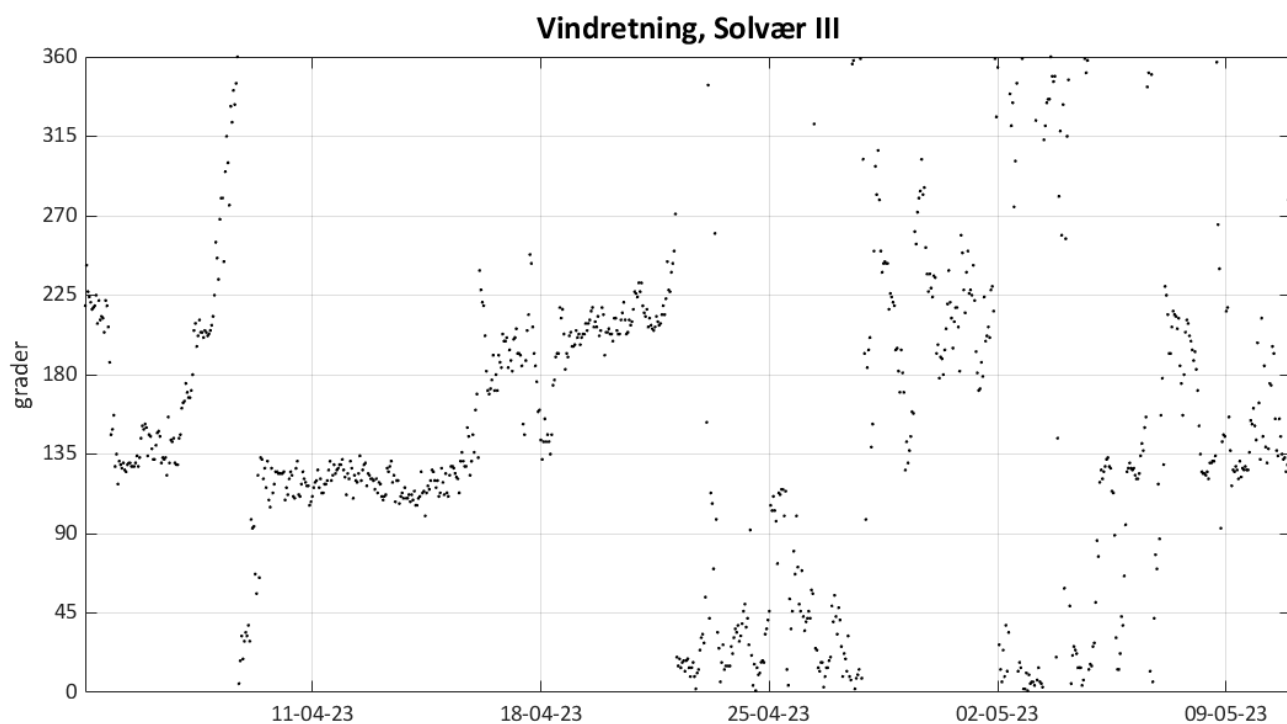
**Figur B.2:** Vindretning (°) ved den meteorologiske stasjonen Solvær III for perioden 04.04.–10.05.2023. Oppgis som retningen vinden blåser fra. Vindretningene er midlet over 1 time.

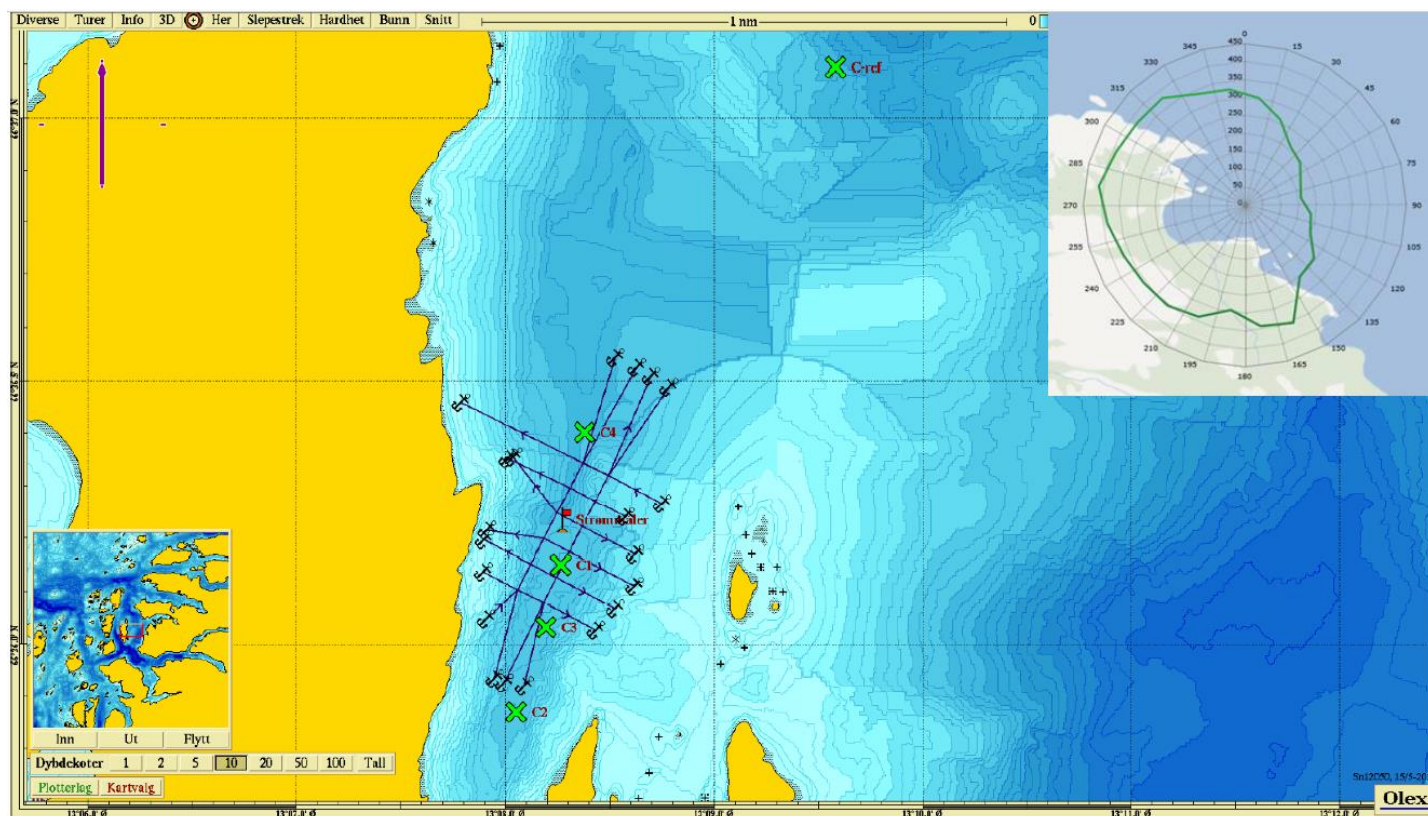
**Figur 6:** Sjøkart som viser planlagt anleggsplassering sammen med C-stasjoner (grønne kryss), posisjon for vannstrømmålinger (rødt flagg) og fortøyningslinjer. Lilla pil viser orientering av kart, strømrøse viser vanntransport ( $m^3/m^2/døgn$ ; fluks) for hver  $15^\circ$  sektor på 78 meters dyp (spredningsdyp). Kilde: Olex. Kartdatum: WGS84.

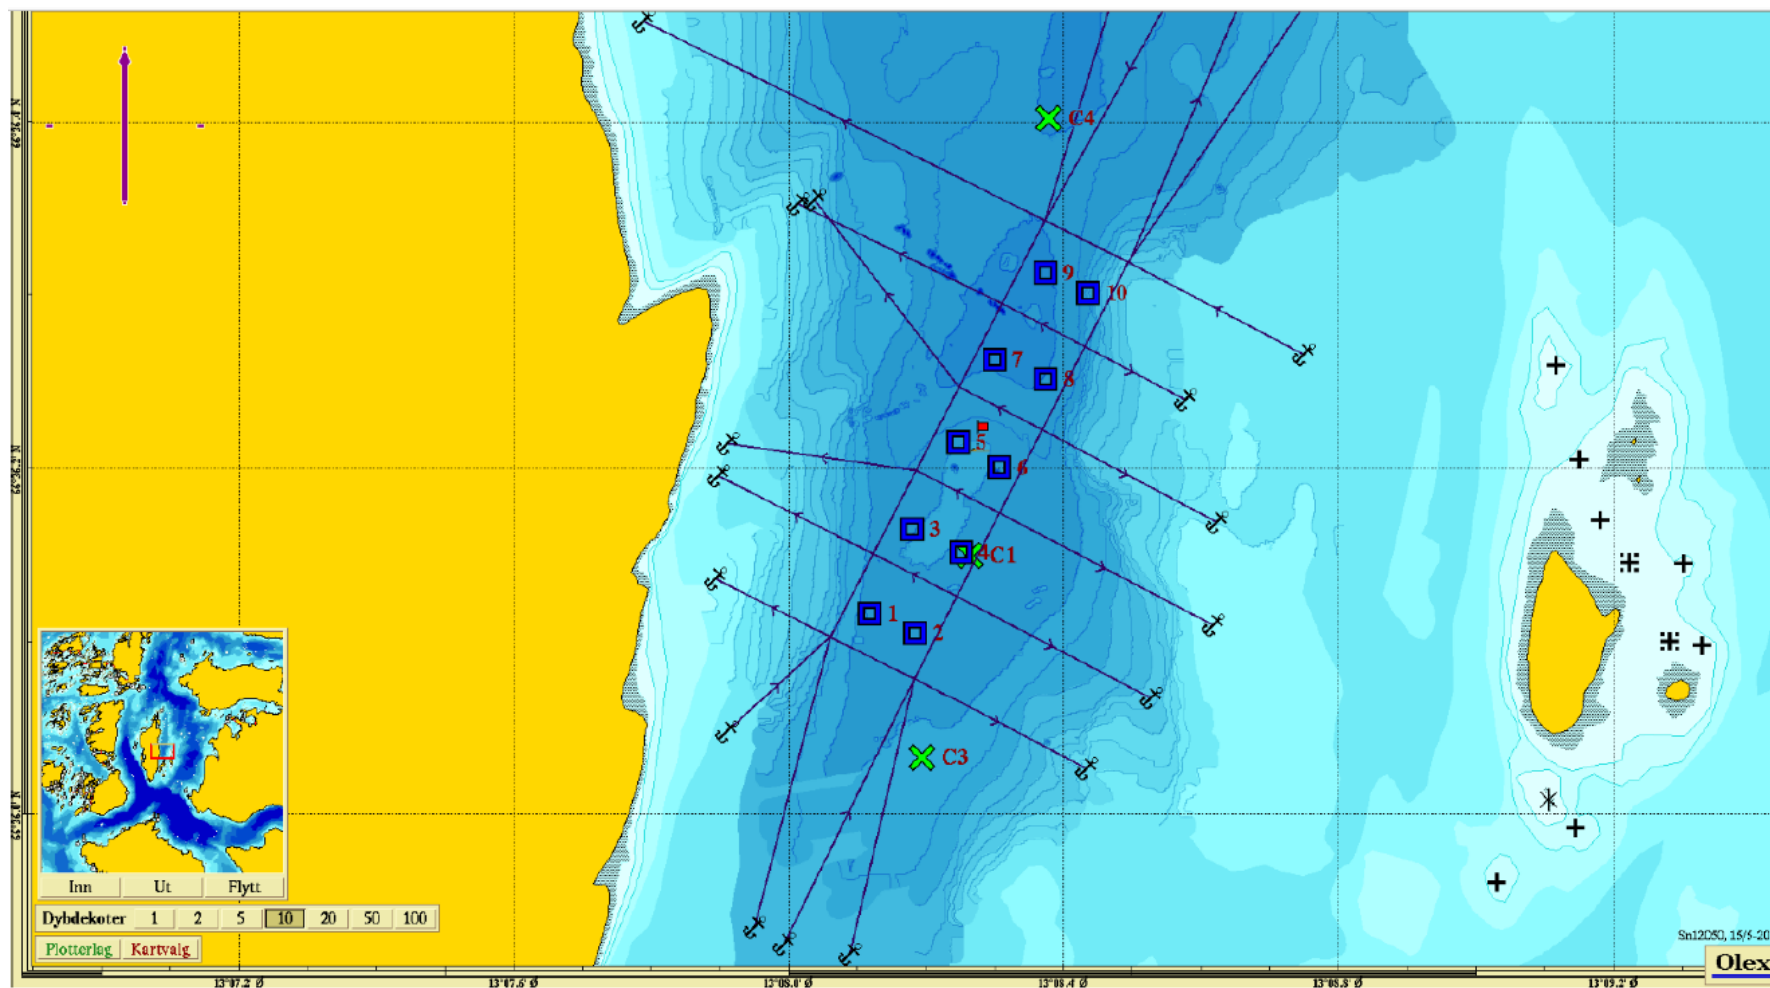
**Figur 5:** Sjøkart som viser bunndata fra Prestvika med planlagt anleggs plassering og fortøyningslinjer sammen med prøvestasjoner fra B-undersøkelsen (tilstand markert med farger etter Tabell 2) og C-undersøkelsens innerste stasjoner (grønne kryss). Lilla pil viser orientering av kart. Kilde: Olex. Kartdatum: WGS84.

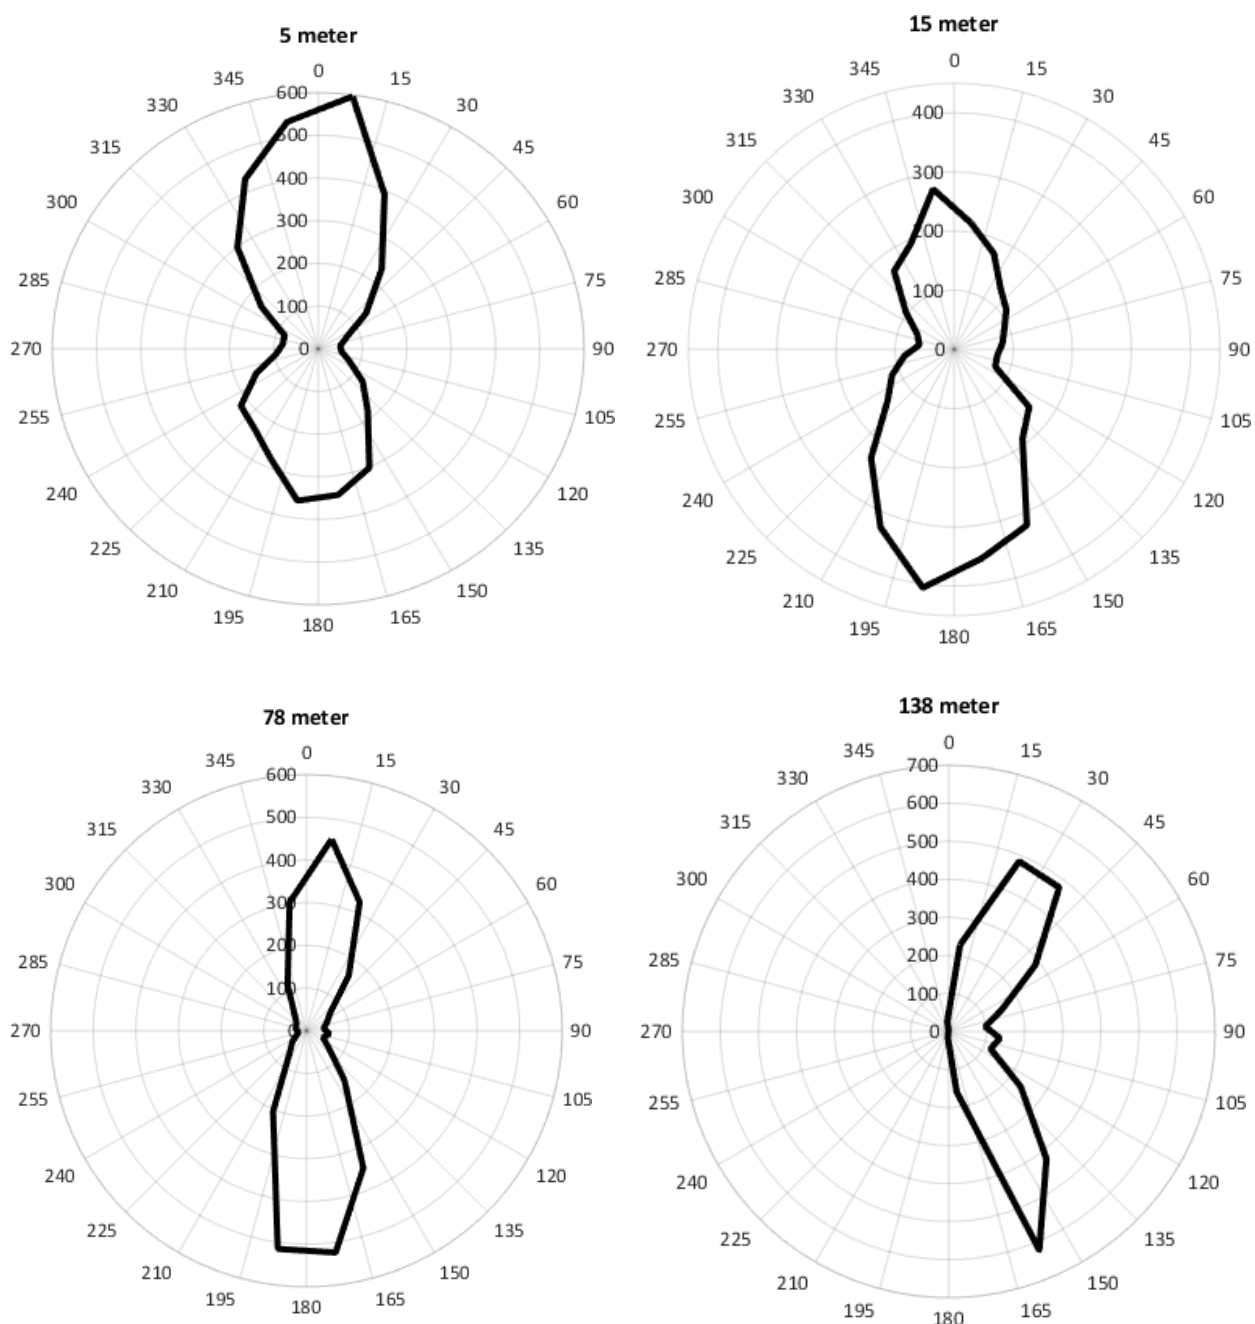
**Figur 4:** Vanntransport ( $\text{m}^3/\text{m}^2/\text{dag}$ ) for hver 15° sektor på 5, 15, 32, 78 og 138 meters dyp ved Prestvika i perioden 04.04.-10.05.2023 (Nergaard, 2023).

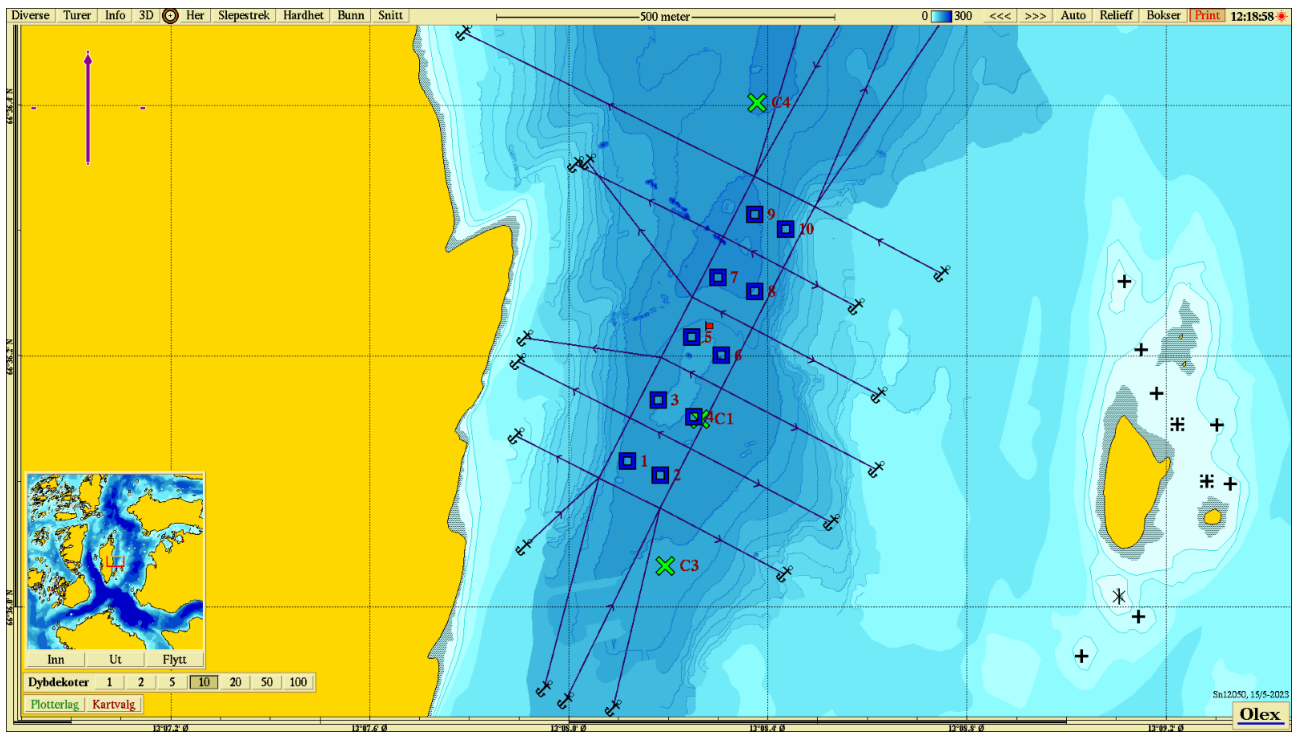
**Figur 5:** Sjøkart som viser bunndata fra Prestvika med planlagt anleggsplasing og fortøyningslinjer sammen med prøvestasjoner fra B-undersøkelsen (tilstand markert med farger etter Tabell 2) og C-undersøkelsens innerste stasjoner (grønne kryss). Lilla pil viser orientering av kart. Kilde: Olex. Kartdatum: WGS84.

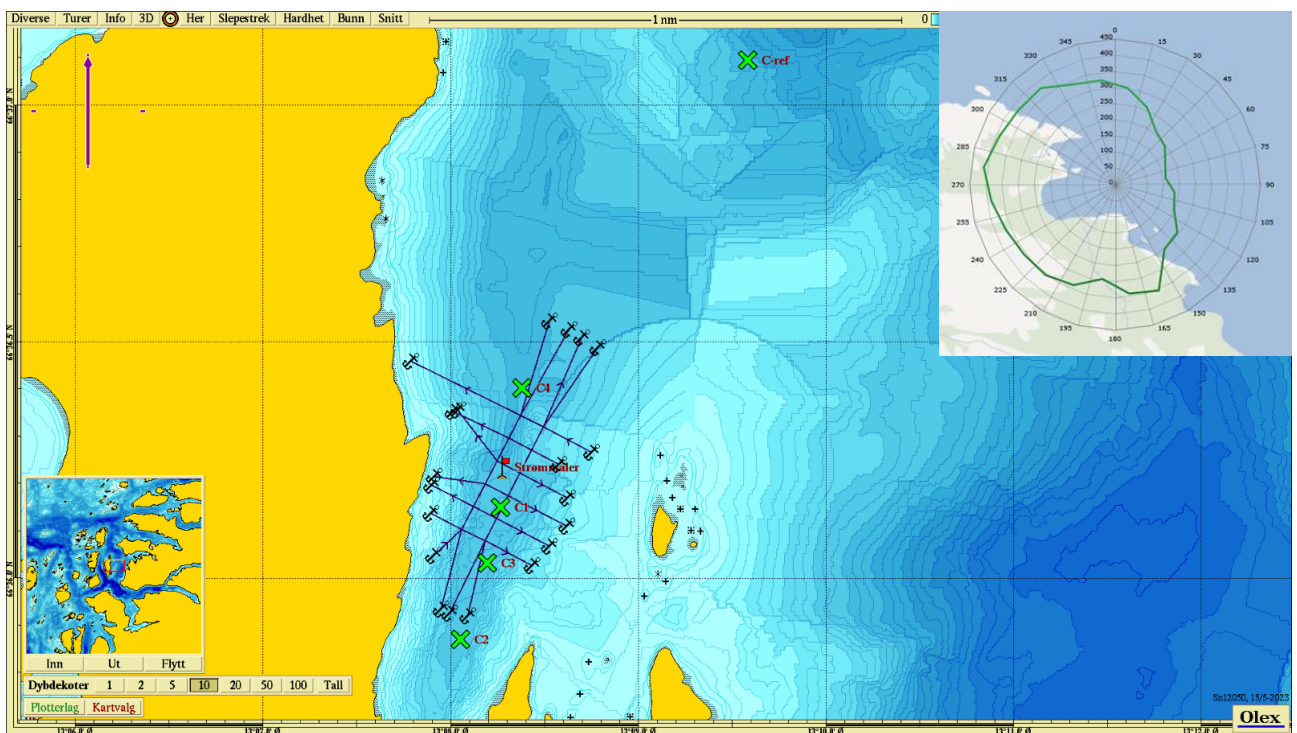
**Figur 6:** Sjøkart som viser planlagt anleggsplasing sammen med C-stasjoner (grønne kryss), posisjon for vannstrømmålinger (rødt flagg) og fortøyningslinjer. Lilla pil viser orientering av kart, strømrøse viser vanntransport ( $m^3/m^2/døgn$ ; fluks) for hver 15° sektor på 78 meters dyp (spredningsdyp). Kilde: Olex. Kartdatum: WGS84.

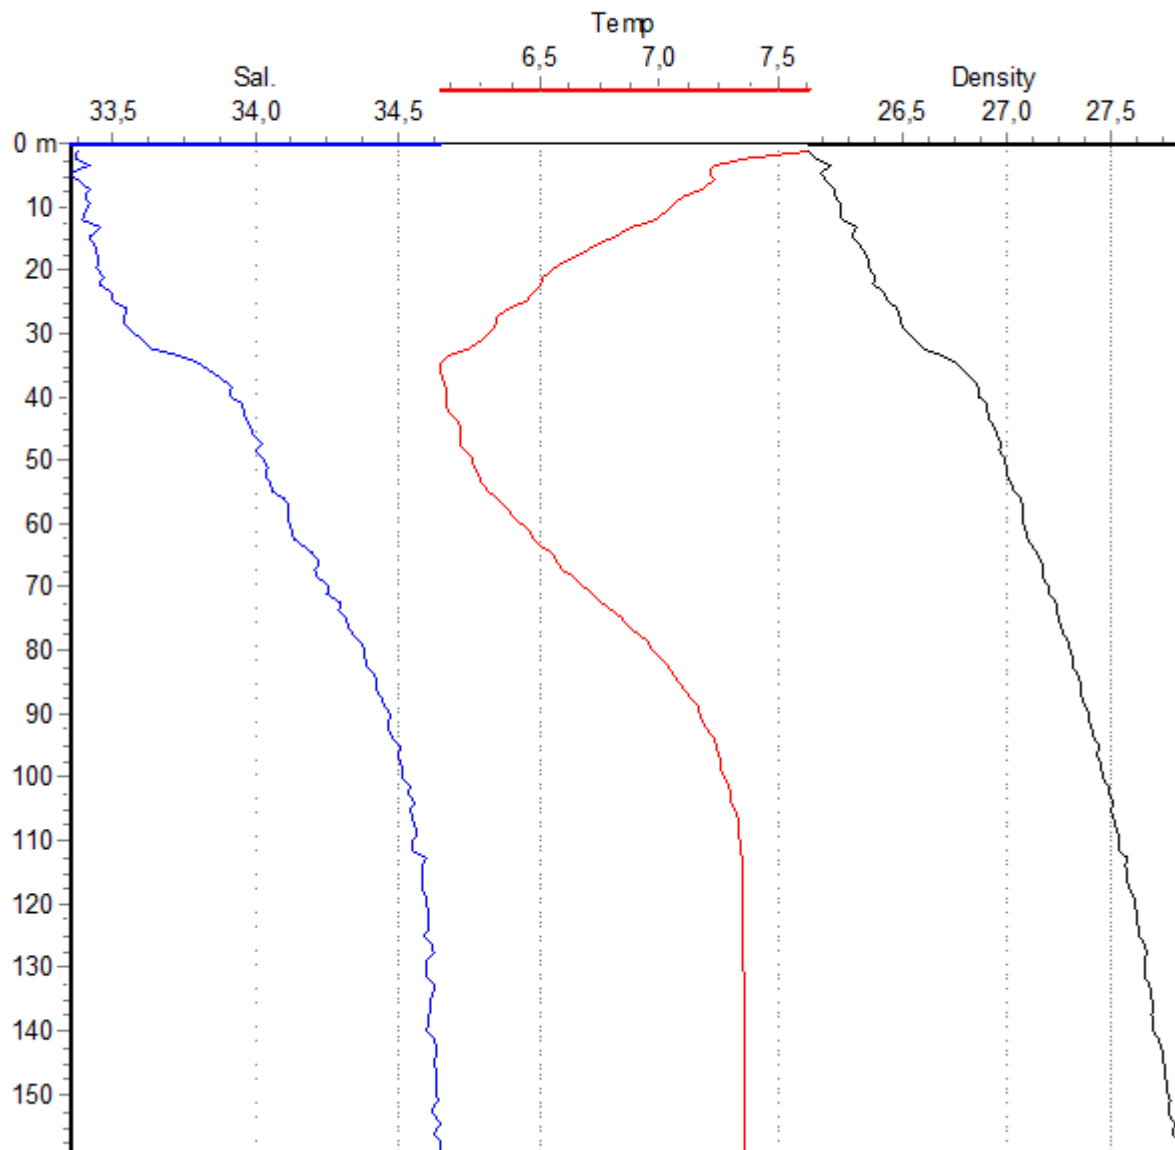
**Figur 7:** Sjøtemperatur (°C; rød), salinitet (blå) og tetthet (-1000 kg/m<sup>3</sup>; sort) fra overflaten og ned til bunnen (down-cast) på 159 meters dyp ved stasjon C4 den 10.05.2023 (Fossum, 2023).

Sjøtemperaturen sank raskt fra overflaten til omtrent 30 meters dyp. Fra 30 meter snudde grafen og temperaturen økte ned til 100 meters dyp, hvor den stabiliserte seg og holdt omtrent 7,4°C ned til bunnen. Grafene for salinitet og tetthet fulgte hverandre tett. De økte også gradvis fra overflaten og ned til omtrent 30 meters dyp, hvor man ser en rask økning etterfulgt av en mer stabil nedadgående kurve. Det observeres altså en pyknoklin i rundt 30-meterssjiktet (Fossum, 2023).

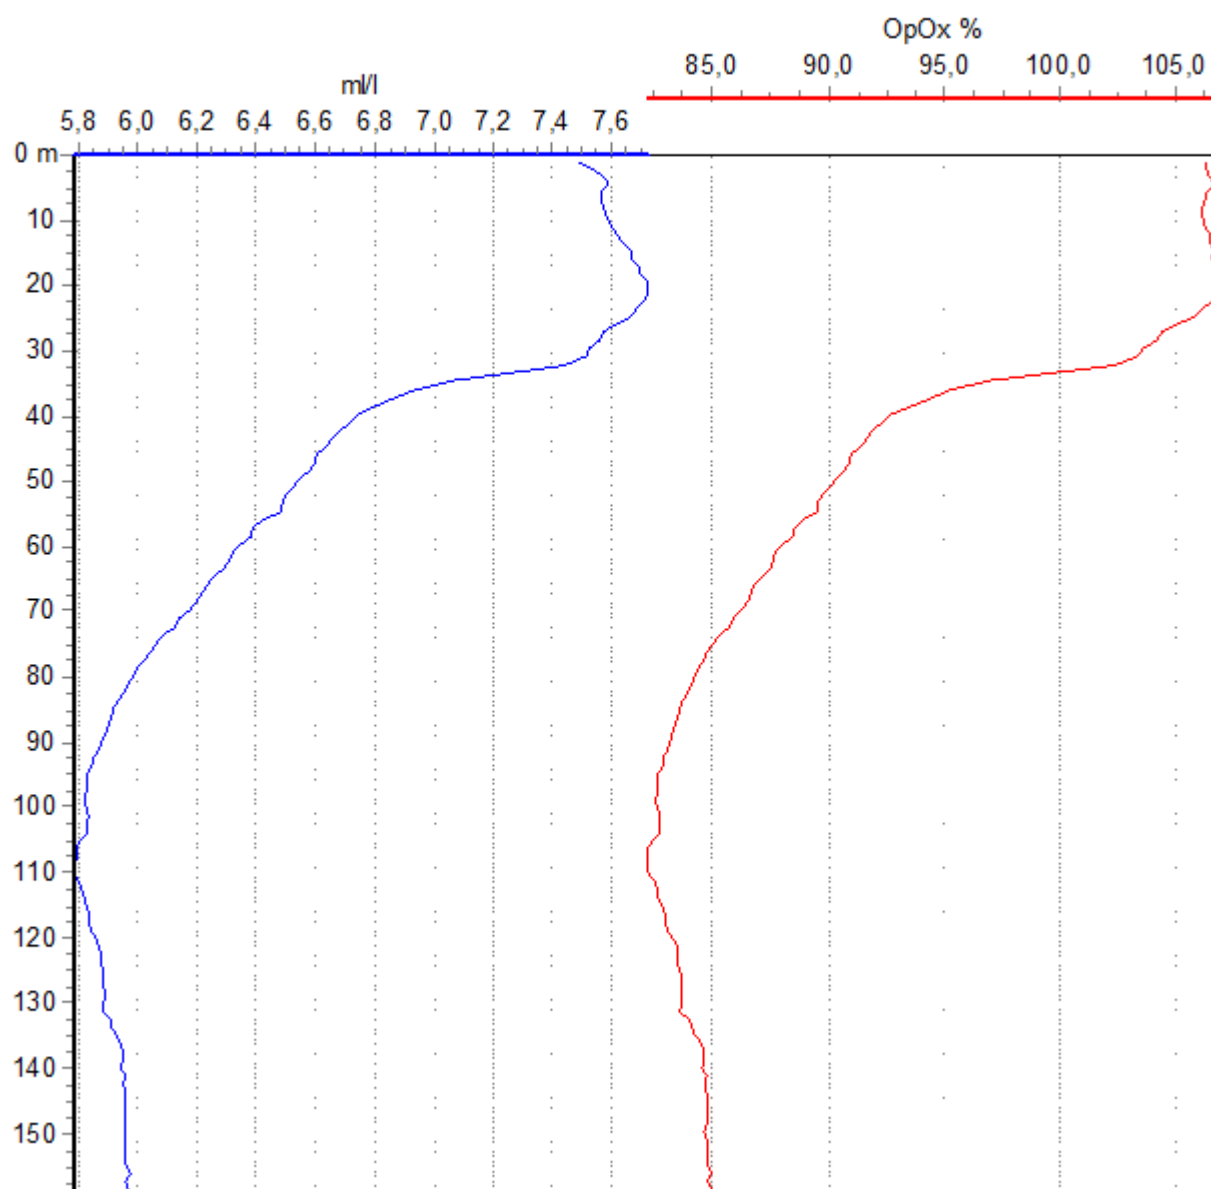
**Figur 8:** Oksygenmetning (%; rød) og oksygenkonsentrasjon (ml/l; blå) fra overflaten og ned til bunnen (down-cast) på 159 meters dyp ved stasjon C4 den 10.05.2023 (Fossum, 2023).

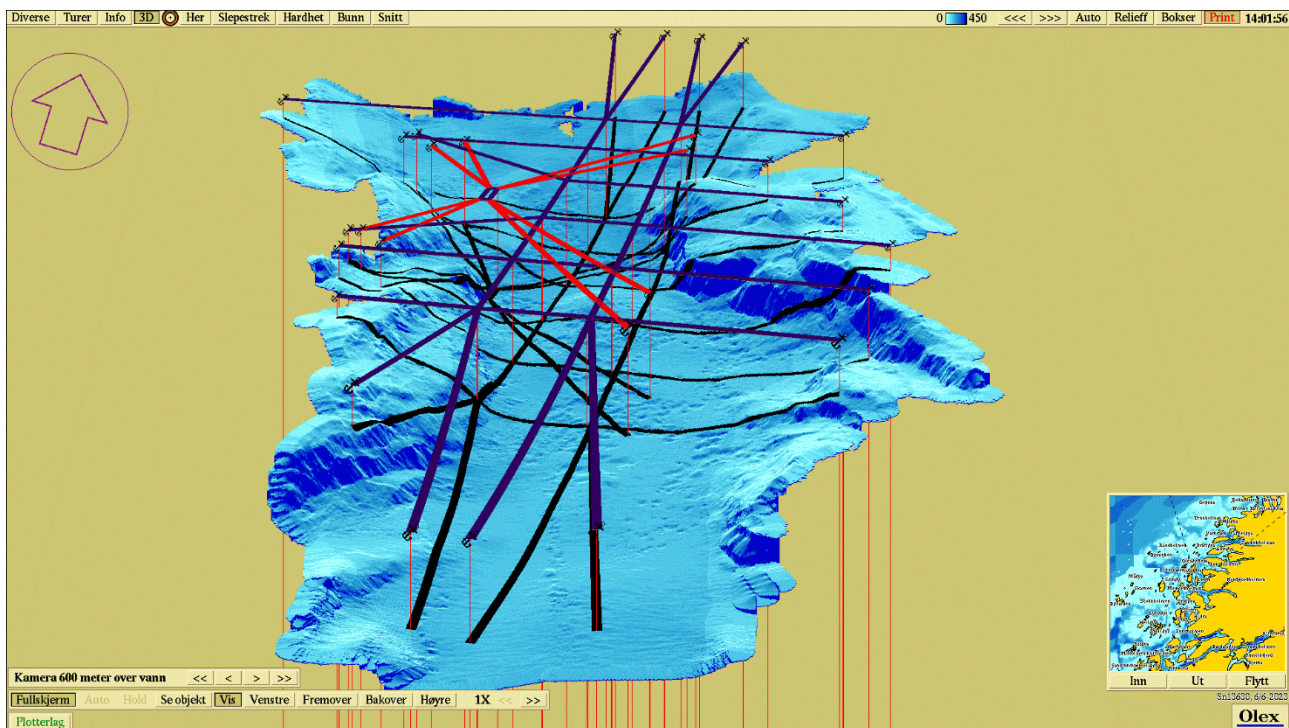
**Figur A-3** Tredimensjonal bunntopografi med fortøyninger ved Prestvika sett fra sør-sørvest. Kartkilde: Olex. Kartdatum: WGS84.

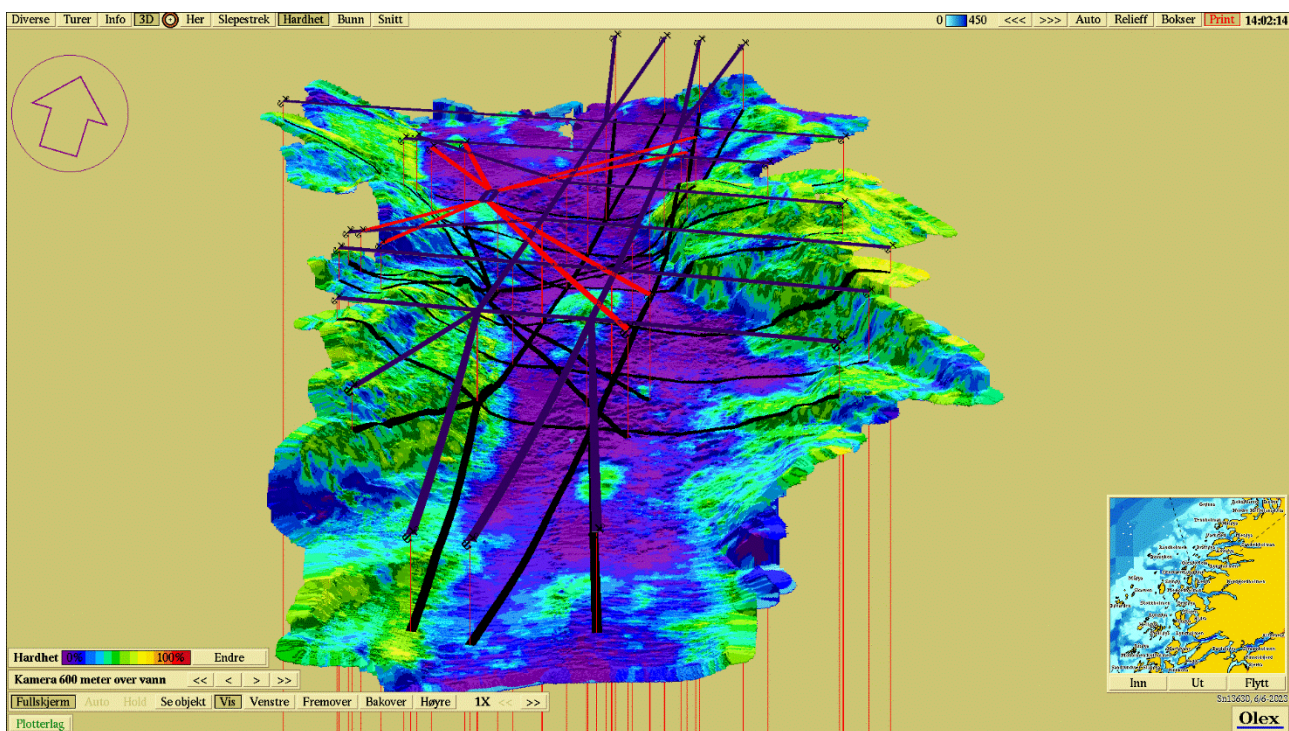
**Figur A-4** Tredimensjonal bunntopografi med fortøyninger og bunnhardhet uttrykt med fargeskala ved Prestvika sett fra sør-sørvest. Hardbunnskala går fra lilla farge (bløtbunn) til rød farge (hardbunn). Kartkilde: Olex. Kartdatum: WGS84.

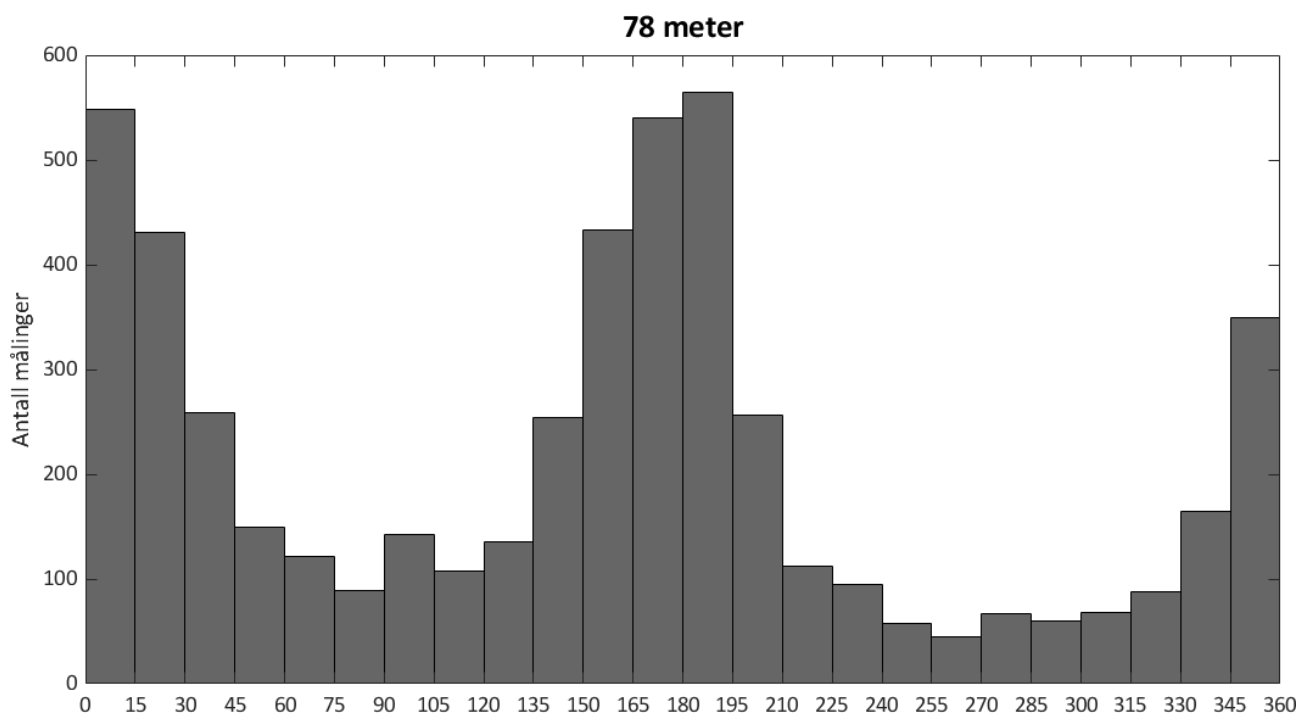
**Figur B-19:** Frekvensfordeling av vannstrømretning for hver 15° sektor på 78 meters dyp ved Prestvika i perioden 04.04.–10.05.2023. Oppgis som retningen vannstrømmen beveger seg mot (Nergaard, 2023).
