## Søknad om ny lokalitet Prestvika for matfiskoppdrett av laks, ørret og regnbueørret i Rødøy kommune

Mowi seawater Norway AS (org. nr. 921668236) har søkt om ny lokalitet for matfiskoppdrett av laks, ørret og regnbueørret, i Prestvika på Renga i Rødøy kommune, med en ønsket total biomasse på 2340 tonn.

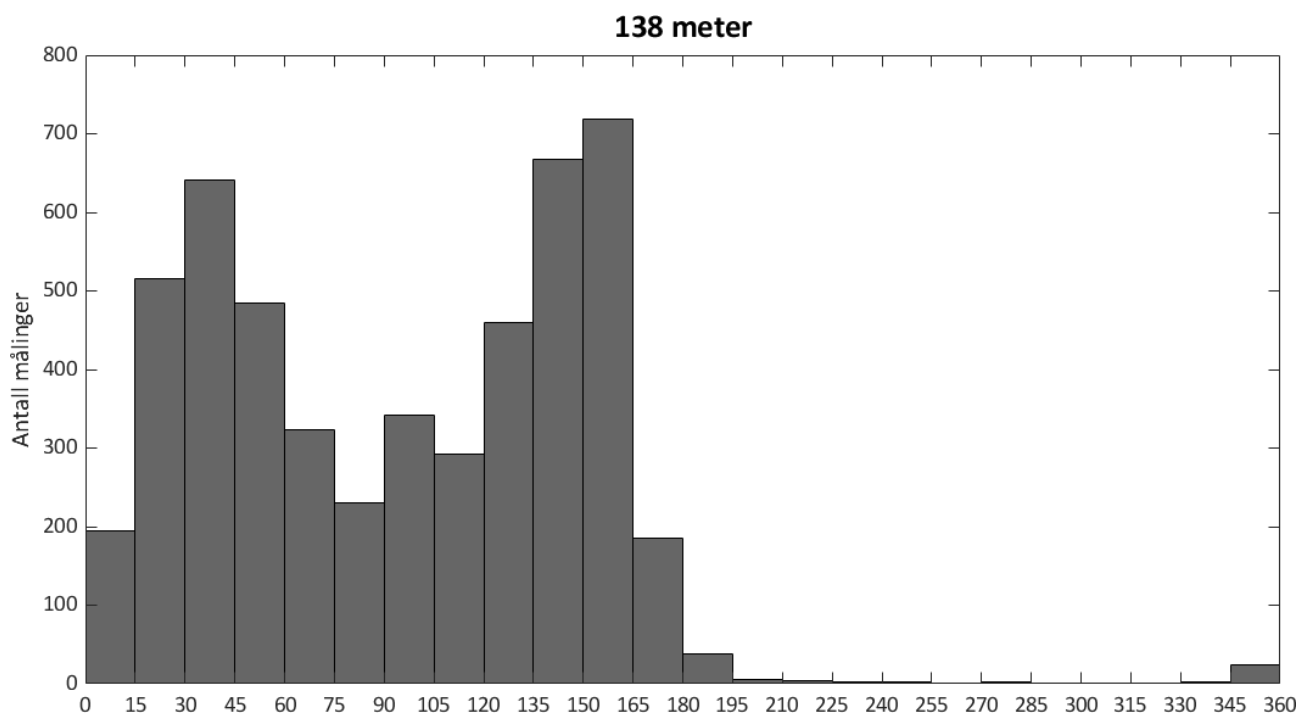
**Figur B-20:** Frekvensfordeling av vannstrømretning for hver 15° sektor på 138 meters dyp ved Prestvika i perioden 04.04.–10.05.2023. Oppgis som retningen vannstrømmen beveger seg mot (Nergaard, 2023).
