Oversendelse av akvakultursøknad for eventuell offentlig utlysning og kommunal uttalelse og til orientering til sektoretater - Mowi ASA 964 118 191 - Arealendring ved lokalitet 35977 Lian i Rødøy kommune #2

C-undersøkelse ved Lian i Rødøy kommune, november 2020

Rapportens tittel: C-undersøkelse ved Lian i Rødøy kommune, november 2020		
Forfattere: Anja Hervik og Kari-Elise Fredriksen		
Feltdato: 09.11.2020	Rapportdato: 24.03.2021	Antall sider uten vedlegg: 23
Toktleder: Sven Keizer	Rapportnummer: 385-11-20C	Antall sider totalt: 59
Oppdragsgiver: MOWI ASA		Kontaktperson: Maren Strand
Lokalitet: Lian	Lokalitetsnummer: 35977	Driftsleder: Arnfinn Wennberg
Koordinater: 66°33.471'N 13°31.574'Ø	Fylke: Nordland Kommune: Rødøy	MTB: 3900 tonn Antall merder: 10 Merdomkrets: 120m
Bakgrunn for undersøkelse: maks belastning		
Sammendrag: Aqua Kompetanse AS har gjennomført en akkreditert C-undersøkelse etter metodikk beskrevet i Norsk Standard NS 9410:2016. Pelagia Nature & Environment AB har utført akkreditert opparbeiding og akkrediterte analyser av prøvematerialet, mens Eurofins Environment Testing Norway AS har utført akkrediterte kjemiske analyser av prøvematerialet. Aqua Kompetanse AS har

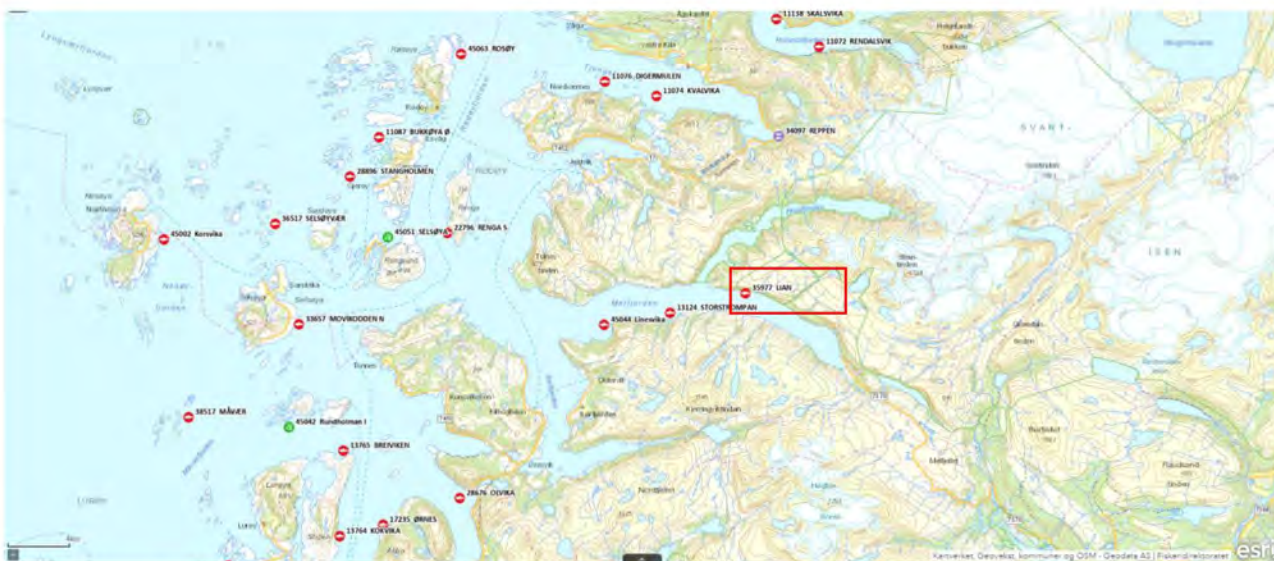
Figur 1: Oversiktskart med plasseringen av anlegget (rød markering) i forhold til andre anlegg. Målestokk vises i venstre hjørne. Kilde: Fiskeridirektoratets kartløsning. Kartdatum WGS84.

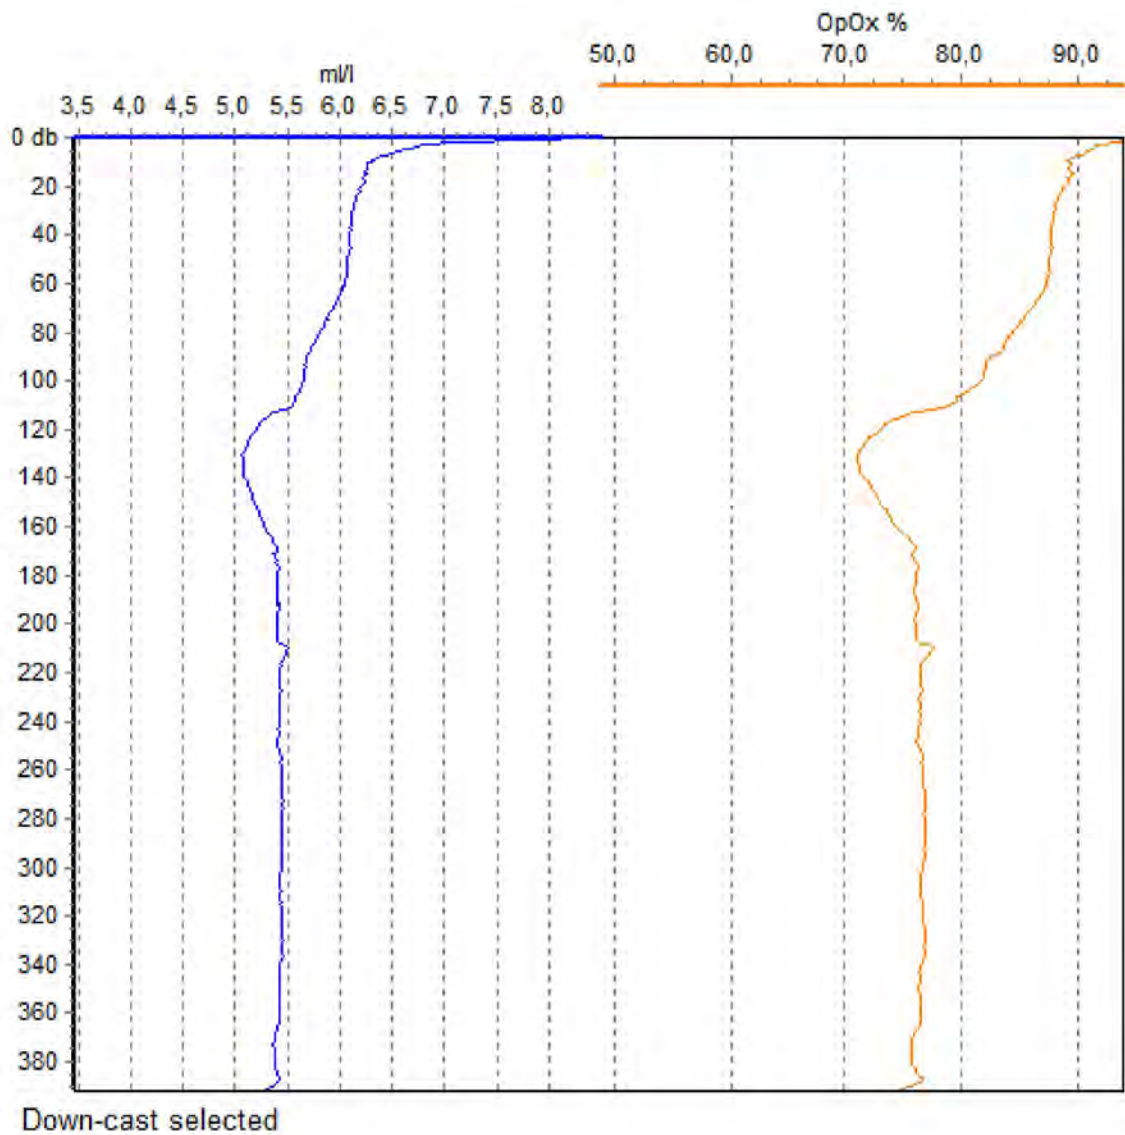
Figur 5: *Oksygenmetning (%; oransje) og oksygenkonsentrasjon (ml/l; blå) fra overflaten og ned til bunnen (down-cast) på 388 meters dyp ved stasjon C2 den 09.11.2020.*

Profilen for oksygenmetning viste en del endring fra overflaten til bunnen, med en forskjell på omtrent 25% fra overflaten til bunnen. Ved overflaten lå oksygenkonsentrasjonen på 7,19 (93,85%) og sank gradvis ned til 130 meter, før en liten stigning mellom 130 og 170m, for så å stabilisere seg ned mot bunnen. Bunnvannet holdt en oksygenkonsentrasjon på 5,72 ml O₂/l (86,72%), og tilsvarte derfor tilstandsklasse I - svært god iht. Veileder 02:2018 (**Tabell 10**).

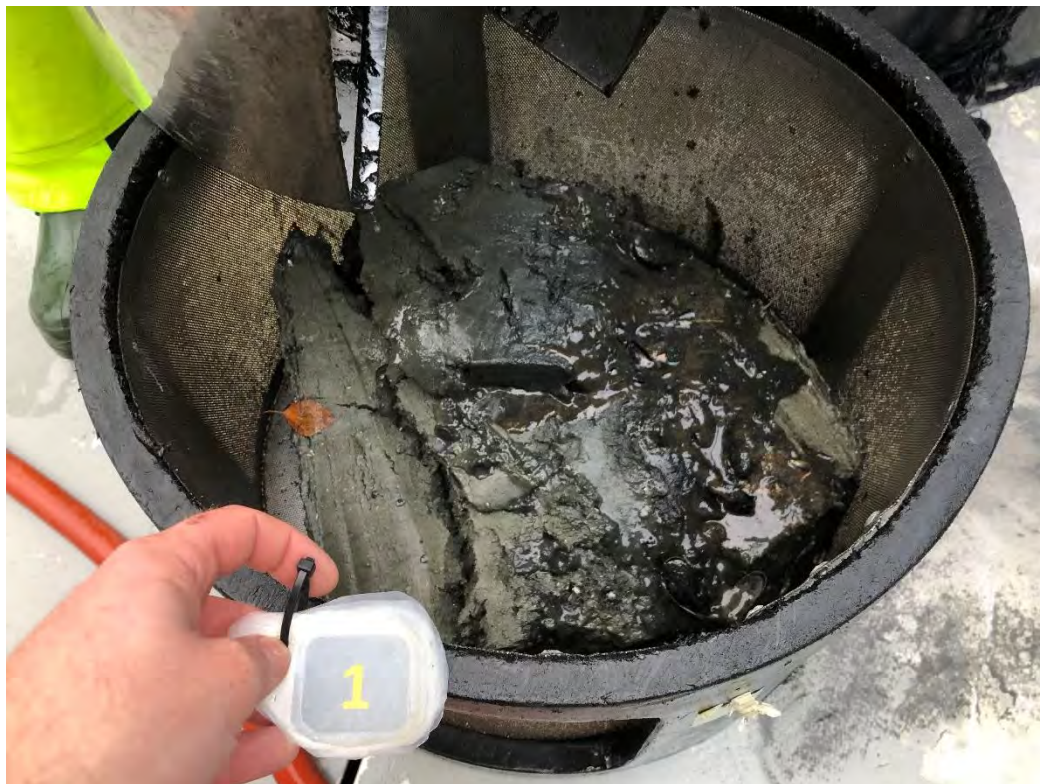
Figur A-1: Bilde av sedimentet ved C1. Sedimentet besto av leire og skjellsand. Prøven hadde en pelittandel på 52,0% (se Eurofins Environment Testing Norway AS rapport i **Vedlegg C**). Foto: Aqua Kompetanse AS.

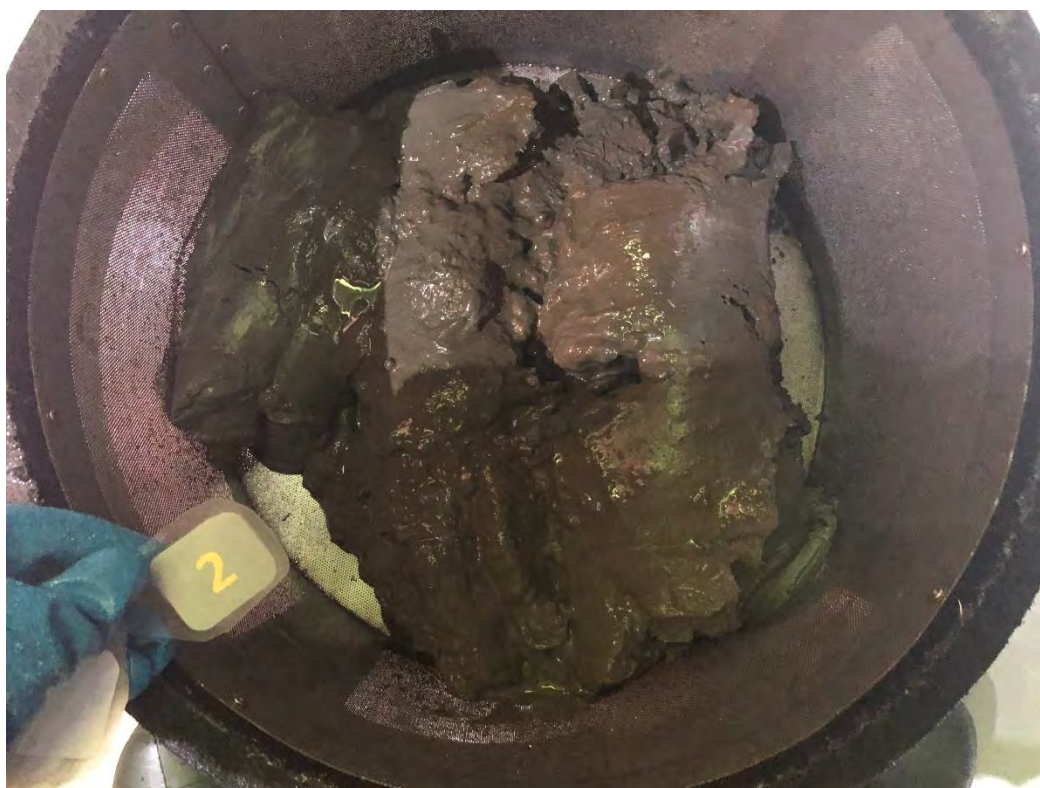
Figur A-2: Bilde av sedimentet ved C2. Sedimentet besto av leire og silt. Prøven hadde en pelittandel på 98,1% (se Eurofins Environment Testing Norway AS rapport i **Vedlegg C**). Foto: Aqua Kompetanse AS.

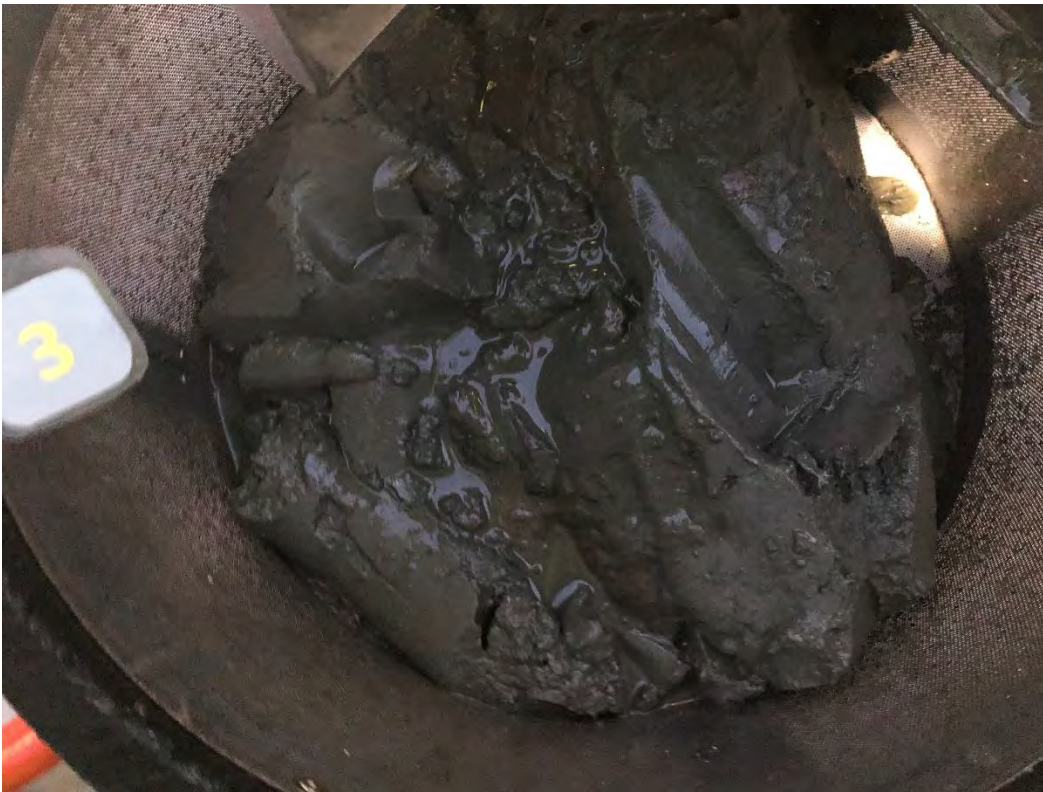
Figur A-3: Bilde av sedimentet ved C3. Sedimentet besto av silt, leire og sand. Prøven hadde en pelittandel på 94,4% (se Eurofins Environment Testing Norway AS rapport i **Vedlegg C**). Foto: Aqua Kompetanse AS.

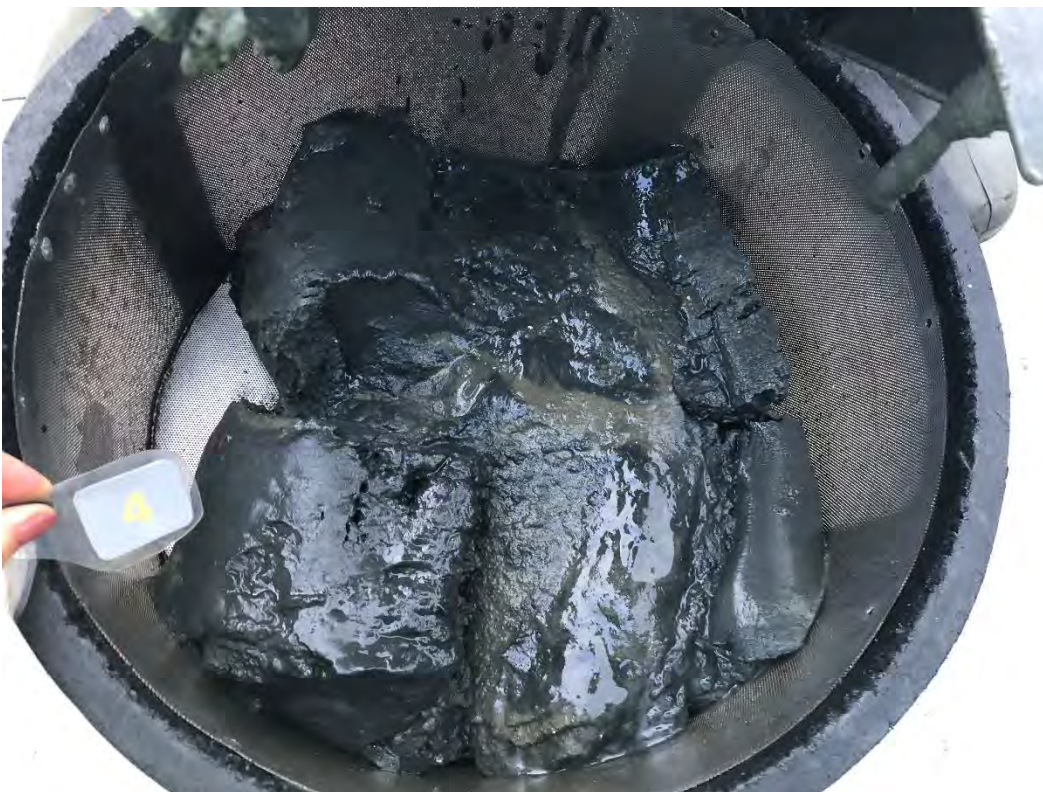
Figur A-4: Bilde av sedimentet ved C4. Sedimentet besto av leire, silt og skjellsand. Prøven hadde en pelittandel på 81,9% (se Eurofins Environment Testing Norway AS rapport i **Vedlegg C**). Foto: Aqua Kompetanse AS.

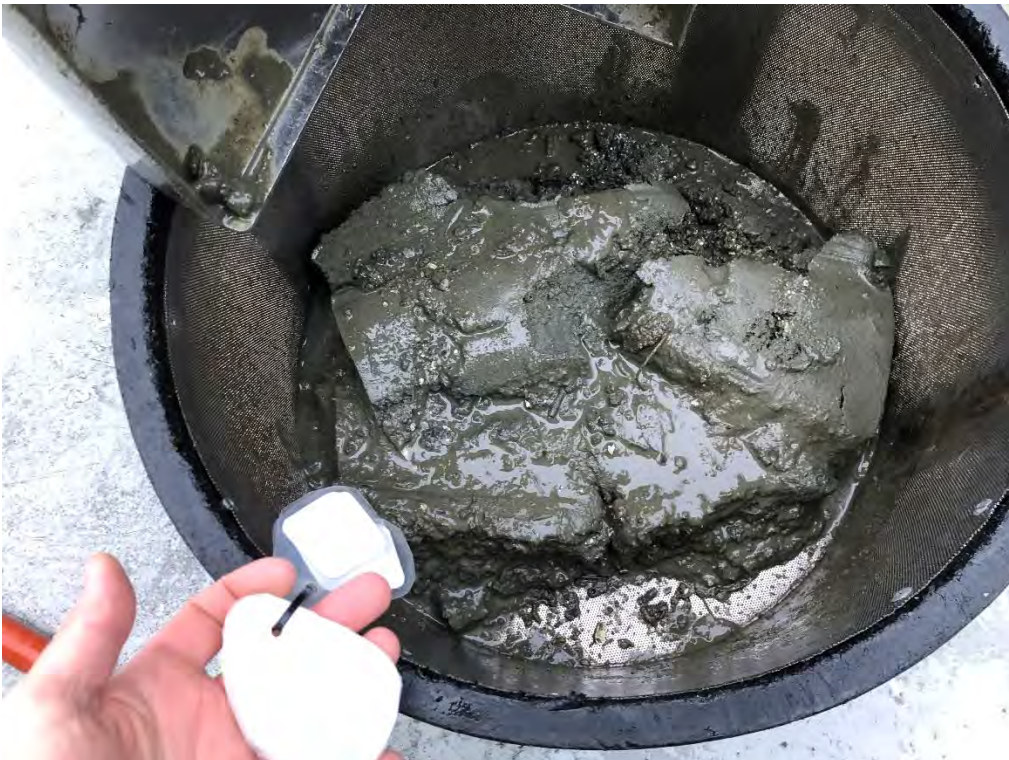
Figur A-5: *Bilde av sedimentet ved C5. Sedimentet besto av sand, grus og skjellsand. Prøven hadde en pelittandel på 25,7% (se Eurofins Environment Testing Norway AS rapport i **Vedlegg C**). Foto: Aqua Kompetanse AS.*

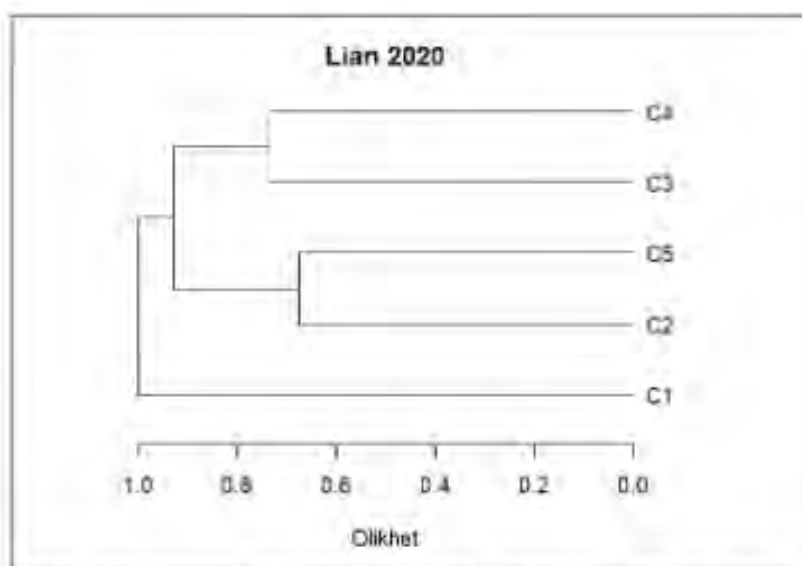
Figur 2. Dendrogram över stationernas olikhet baserat på Bray-Curtis olikhetsindex.
