Forundersøkelse ved Breivikodden i Rødøy kommune, 2021

Arctic Seafood Group AS

Etter Norsk Standard NS 9410: 2016

AQUA KOMPETANSE AS

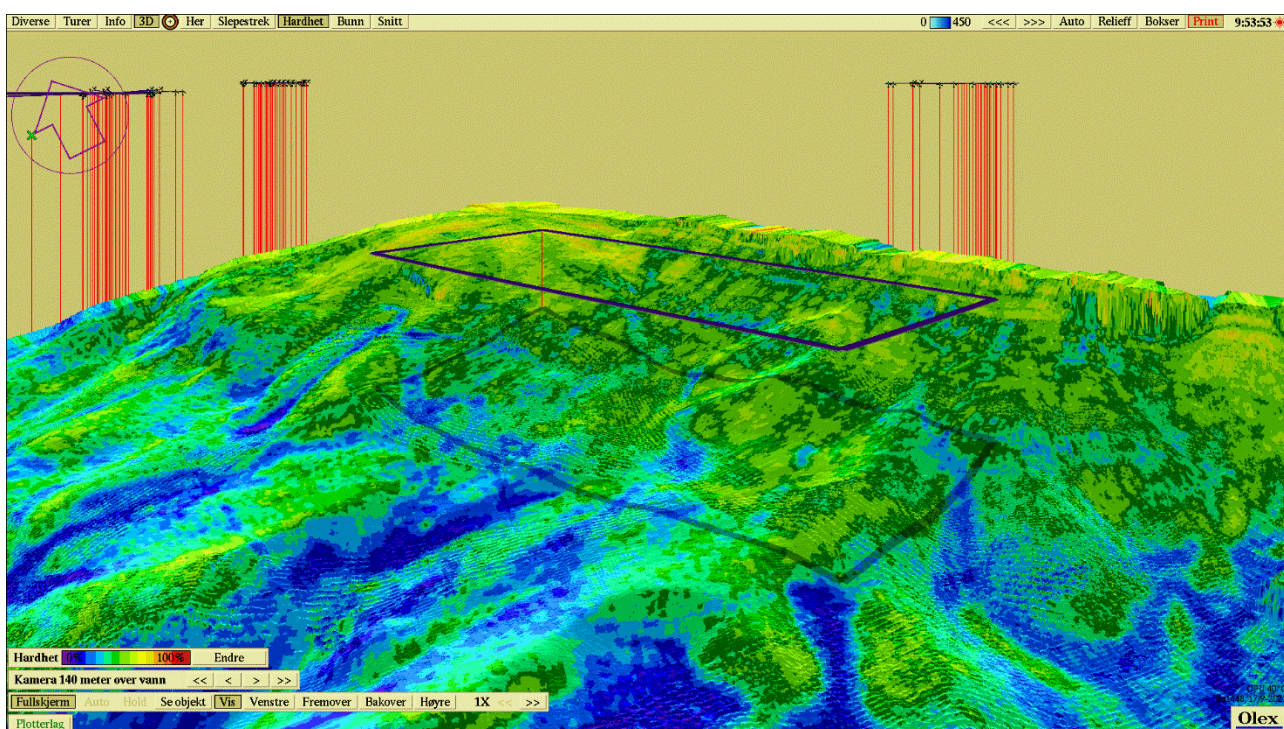
Figur A-2: Tredimensjonalt perspektivisk bunnkart fra Breivikodden sett fra sørøst med hardhet og planlagt anleggsramme inntegnet.
