# Miljøkartlegging av naust i Jektvik

| Prosjekt: | Rødøy Helsecenter - Miljøundersøkelse | Prosjektnr.: | 10246940-002 |
| Dokumentnr.: | 10246940-002 N01 A00 | Rev.: | A00 |

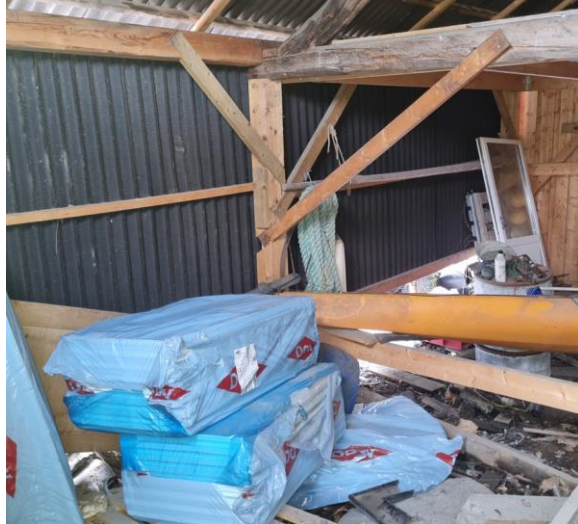
Bygningen er en enkel bygning med jordgulv som fungerer som naust. Sannsynlig byggeperiode er siste halvdel av 1800-tallet. Tak tekket med Onduline. Vegg mot nord-øst er også dekket med Onduline, mens resterende av veggene i trepanel.

Bilde 4: Vegg mot nord-øst dekket med Onduline.

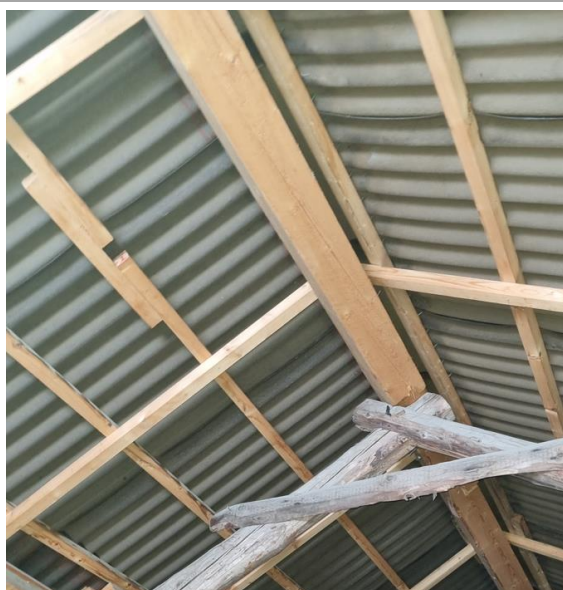
Det er registrert Onduline på én vegg, og i tak. Onduline er et materiale som inneholder presset papp med bitumen. Bitumen kan forekomme naturlig, men som oftest er fremskaffet som restprodukt etter destillasjon av råolje. Bitumen i Onduline inneholder erfaringsmessig PAH og THC over grense til farlig avfall.

| Sted | Materiale | Omfang | Bilde | Farlig avfall |
|---|---|---|---|---|
| Taktekke | Onduline | Ca. 48 m <sup>2</sup> | 5 | Ja |

Bilde 5: Tak i Onduline

Materialer som inneholder PAH over grenseverdien for farlig avfall, skal sorteres ut i egne fraksjoner og leveres til godkjent mottak.

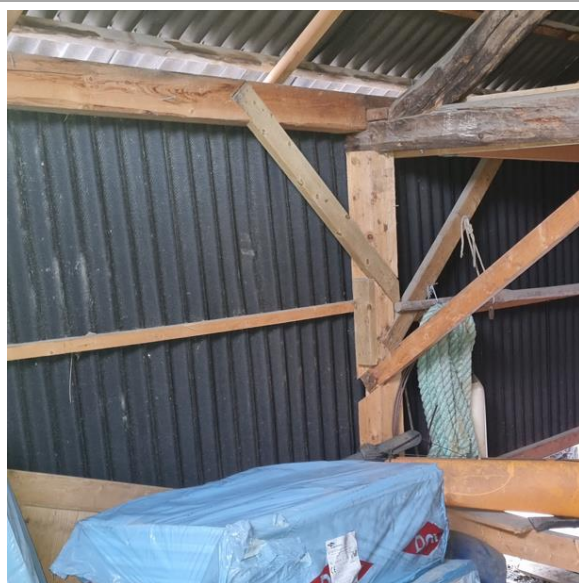
| Sted | Materiale | Omfang | Bilde | Farlig avfall |
|---|---|---|---|---|
| Vegg mot nord-øst | Onduline | Ca. 15 m <sup>2</sup> | 6 | Ja |

Bilde 6: Vegg i Onduline
