Dokument type  
**Notat**

Dato  
**8. November 2019**

# KLUBBAN, RØDØY SKREDFAREVURDERING

Oppdragsnavn **Reguleringsplan Klubban smoltanlegg**  
Prosjekt nr. **1350035284**  
Mottaker  
Dokument type **Notat**  
Versjon **0**  
Dato **08.11.2019**  
Utført av **TANS**  
Kontrollert av **JOFJ**  
Godkjent av **TANS**  
Beskrivelse **Skredfarevurdering**

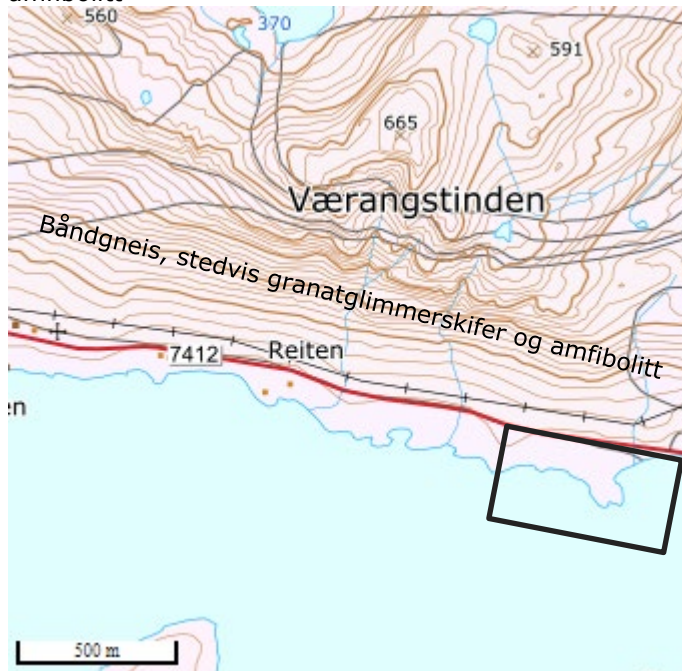
I NGUs berggrunnskart (N50) er området kartlagt som Båndgneis, stedvis granatglimmerskifer og amfibolitt

Figur 3: Berggrunnskart (N50) (NGU, 2019). Planområde er omtrentlig vist med rektangel.

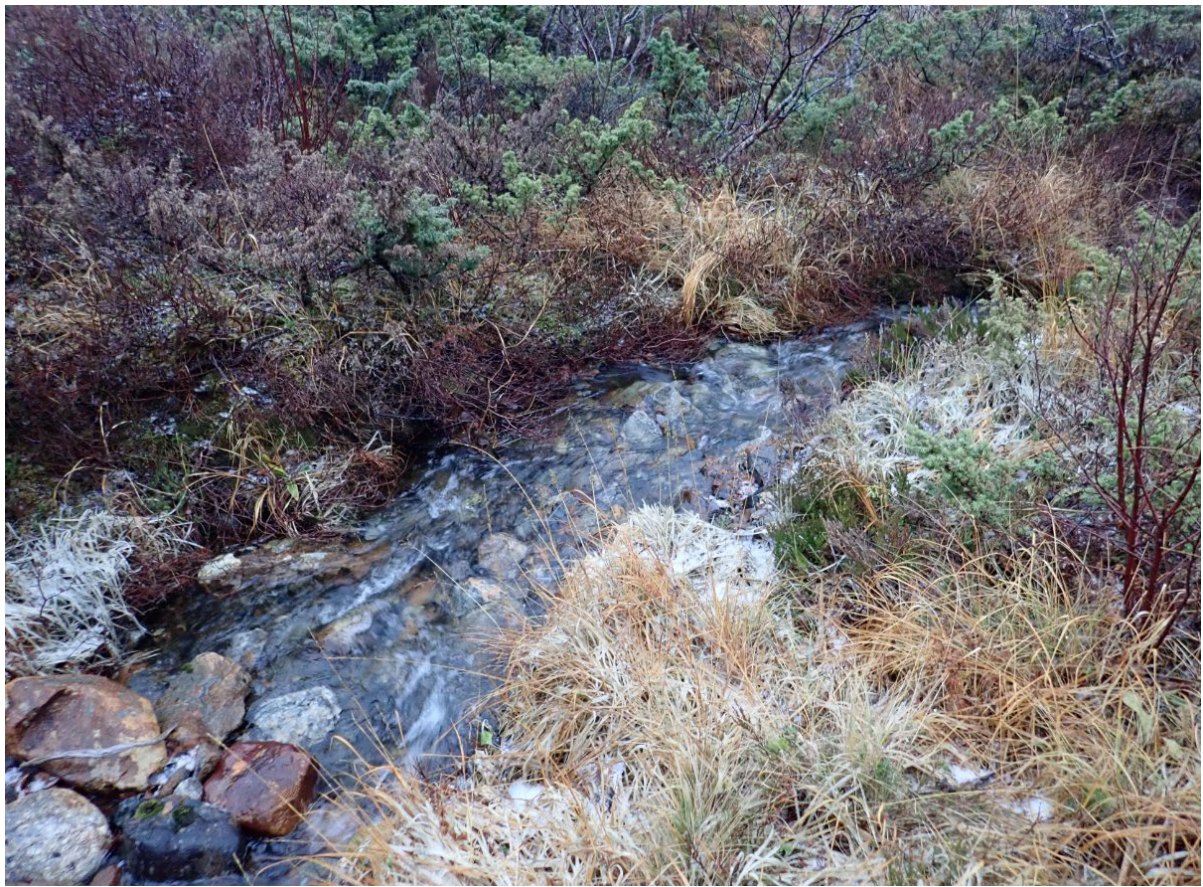
Mølnebekken går fra ca. 300 moh. fra platået mellom Tårnet i øst og sideterrenget opp mot Værangstinden i vest. Bekken går nedover skråningen nord for planområdet og går delvis i løsmasser og fjell før den har utløp i Værangsfjorden. Bekken er vist under på Figur 5.

Figur 5: Foto av Mølnbekken, ca. 60 m nord for Værangsvegen.

Det går en bekk nedover skråningen i sideterrenget til planområdet. Det er ikke observert mektige løsmasser eller erosjon i løsmasser tilknyttet bekkeløpet. Hovedsakelig går bekken på berggrunn. Det er ikke observert flomskredavsetninger i skråningen.

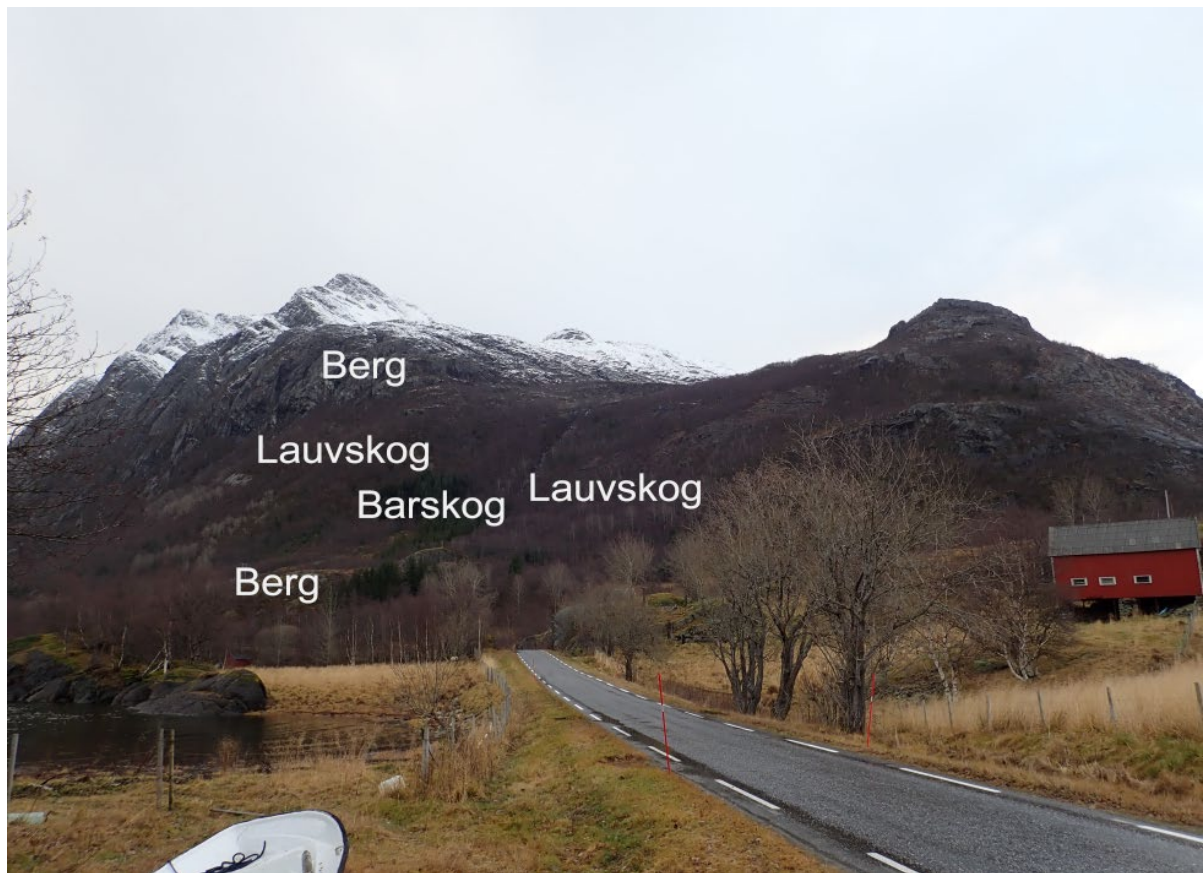
Vegetasjonen består av hovedsakelig av tett løvskog med varierende alder opp til ca. 300 moh. Det er et mindre område med barskog på ca. 1 hektar i sideterrenget nord for planområdet. Det er kartlagt områder med berg i dagen der det ikke er vegetasjon.

Figur 6: Foto tatt fra øst mot sideterreng over planområdet.

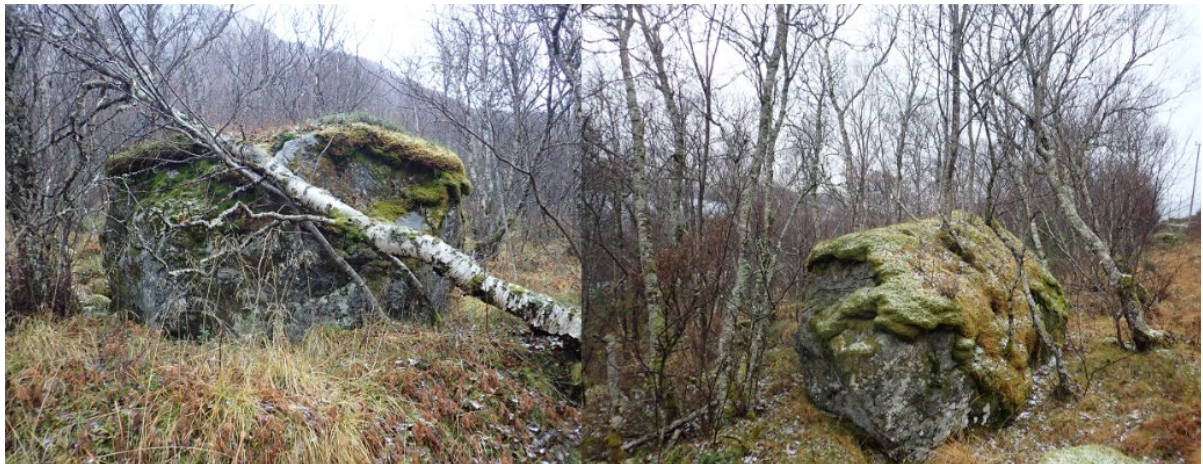
Figur 12: Kartlagte blokker med lengst utløp.

Det er observert en klynge med blokker 5-25 m<sup>3</sup> 40-70 m nord for veien, det antas at dette er gamle utfall fra berghammer ca. 270 m lengre nord. Blokkene er vegeterte og det er ikke kartlagt ferske utfall. Dette er de lengste utfallene som er kartlagt under befarings. Urfoten ligger ca. 100 m nord for veien. Dette er det eneste sannsynlige løsneområdet for steinsprang i sideterrenget over planområdet. Det vurderes at lengste utfall tilsvarer 1/5000 sone og denne ligger utenfor planområdet.

Under dagens forhold vurderes at planområdet har tilfredsstillende sikkerhet mot steinsprang i henhold til krav for sikkerhetsklasse S1, S2 og S3 gitt i TEK 17.

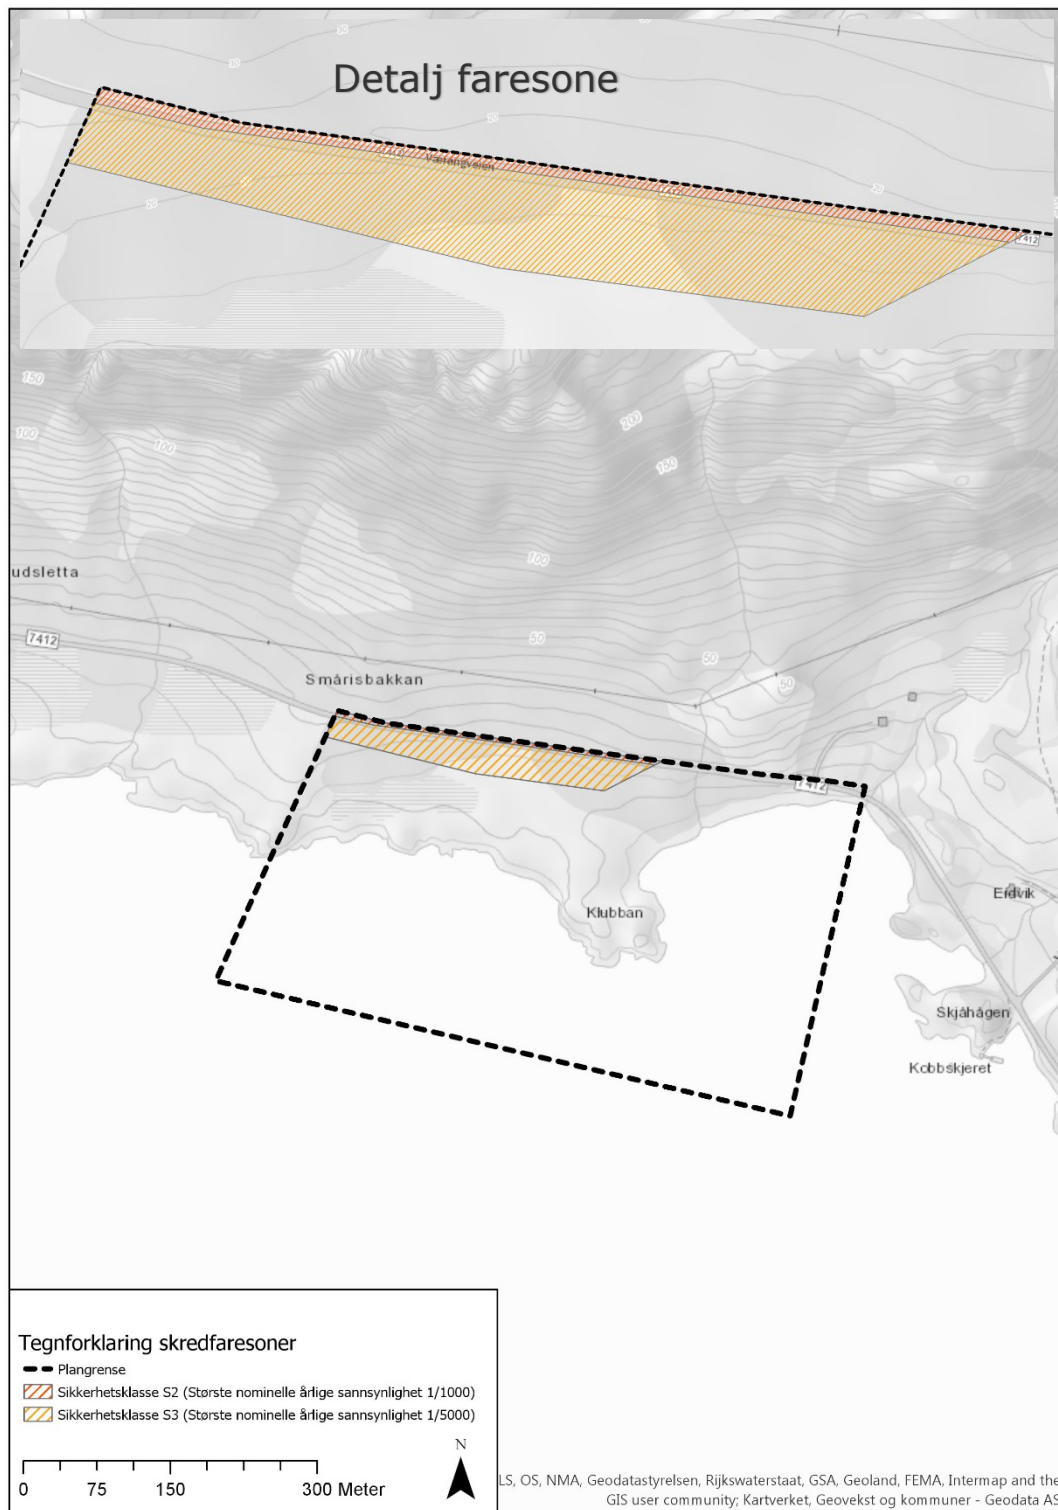
### 5.1 Faresonekart

Det vurderes at det er fare for snøskred innenfor planområdet. På bakgrunn av det er S2-faresone er tegnet ca. midt i Værangsveien og S3-faresone er tegnet opptil 38 m inn i vestre del av planområdet. Snøskred er dimensjonerende skredtype. Det er ikke nødvendig med avbøtende tiltak for å plassere planlagt smoltanlegg i S3-faresone, byggverk tilhører sikkerhetsklasse S2 og tilstrekkelig sikkerhet iht. § 7-3 i TEK17 er dokumentert.
