# Forundersøkelse ved Selsøyvær i Rødøy kommune, 2026

**Selsøyvik Havbruk AS**

**Etter Norsk Standard NS 9410: 2016**

Rapportens tittel: <b>Forundersøkelse ved Selsøyvær i Rødøy kommune, 2026</b>			
Lokalitet: Selsøyvær Lokalitetsnummer: 36517	Revidert rapportdato: 11.02.2026 Rapportnummer: 3807-11-24FU V.3	Antall sider uten vedlegg: 22 Antall sider totalt: 32	
Oppdragsgiver: Selsøyvik Havbruk AS	Kontaktperson: Martin Kulseng	Omsøkt MTB: 4850 tonn	
Kommune: Rødøy	Fylke: Nordland	Koordinater: 66° 35.376'N, 12° 50.979'Ø	
<b>Rapporten omfatter et sammendrag av</b>			
Rapportnr. 1312-6-22S	Vannstrømmålinger	5, 15, 70 og 117 meter	03.03.–07.06.2022
Rapportnr. 5031-1-26M	Havbunnskartlegging	0,46 meter opplodding	29.01.2026
Rapportnr. 5051-11-25B	B-undersøkelse	16 stasjoner	04.12.2025
Rapportnr. 3180-4-24C V.2	C-undersøkelse	5 + 1 stasjoner	09.04.2024
Emneord: batymetri; vannstrøm; doppler; overflatestrøm; vannutskiftningsstrøm; dimensjoneringsstrøm; spredningsstrøm; bunnstrøm; vannutskiftning; miljøtilstand; miljøovervåking; sediment; elektrokjemi; sensoriske registreringer			ID 1582-1.6 Rapporten er tilgjengelig ved forespørsel

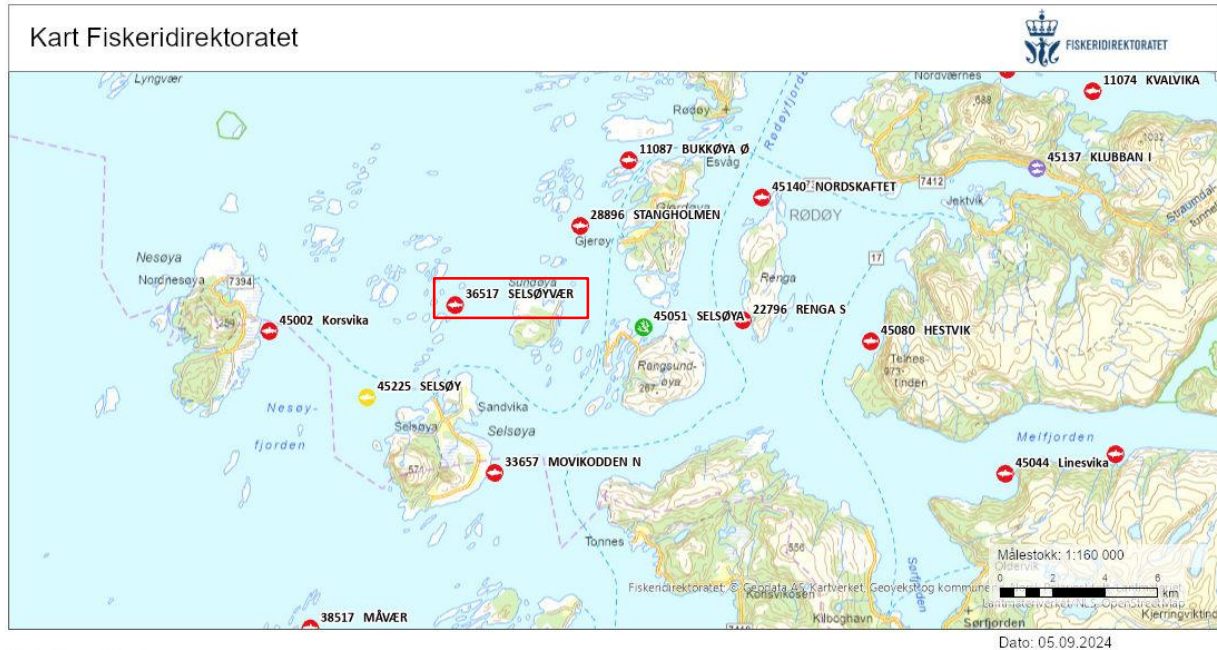
**Figur 1:** Oversiktskart som viser planlagt anleggsplassering (rød firkant) i forhold til andre anlegg. Geografisk senterpunkt for det planlagte anlegget ved Selsøyvær er 66° 35.376 N, 12° 50.979 Ø. Målestokk 1:160 000. Kilde: Fiskeridirektoratets karttjeneste.

Selsøyvær ligger i Rødøy, Nordland (Figur 1). Anlegget er plassert over en skråning og ligger mellom øya Sundøya og flere mindre øygrupper (Figur 4). Dybden under anlegget varierer fra 37 meter på det grunneste til 145 meter på det dypeste, og sedimentet under anlegget består hovedsakelig av sand og skjellsand. Dominerende strømreretning ved spredningsdyp ved lokaliteten er mot nordøst (Frøysa, 2022).

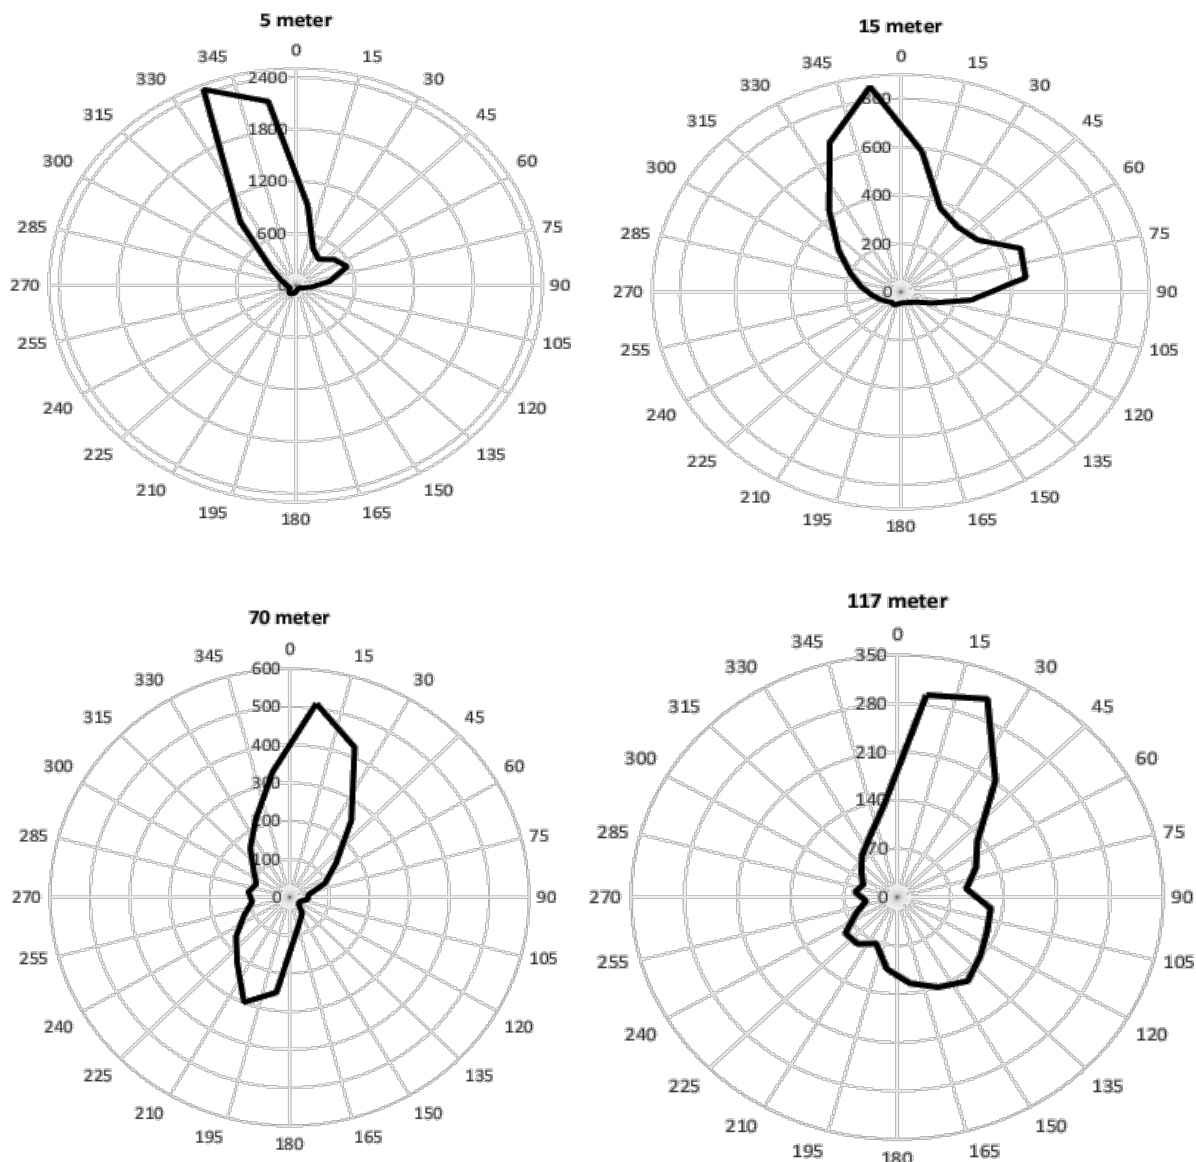
Figur 2: Vanntransport ( $m^3/m^2/dag$ ) for hver 15° sektor på 5, 15, 70 og 117 meters dyp ved Selsøyvær i perioden 03.03.–07.06.2022.

Vannstrømmen ved Selsøyvær er tidevannsdrevet og styres av batymetrien i området. På 5 meters dyp er størst vanntransport rettet nord-nordvest, med en mindre sekundærkomponent rettet mot øst-nordøst. Størst vanntransport på 15 meters dyp er rettet mot nord, med en sekundærkomponent rettet mot øst. På 70 og 120 meters dyp er størst vanntransport rettet mot nord-nordøst, med sekundærkomponenter rettet mot henholdsvis sør-sørvest og sørøst. **Tabell 4** viser hovedresultatene fra vannstrømmålingene ved Selsøyvær, og **Figur 2** viser vanntransporten (fluksen) for alle fire dyp. **Figur 4** viser plassering av strømrigg i forhold til planlagt anleggs plassering. For tidsserier over strømhastighet og -retning, frekvensfordeling av strømhastighet og frekvensfordeling av strømreretning, se **Vedlegg B**.

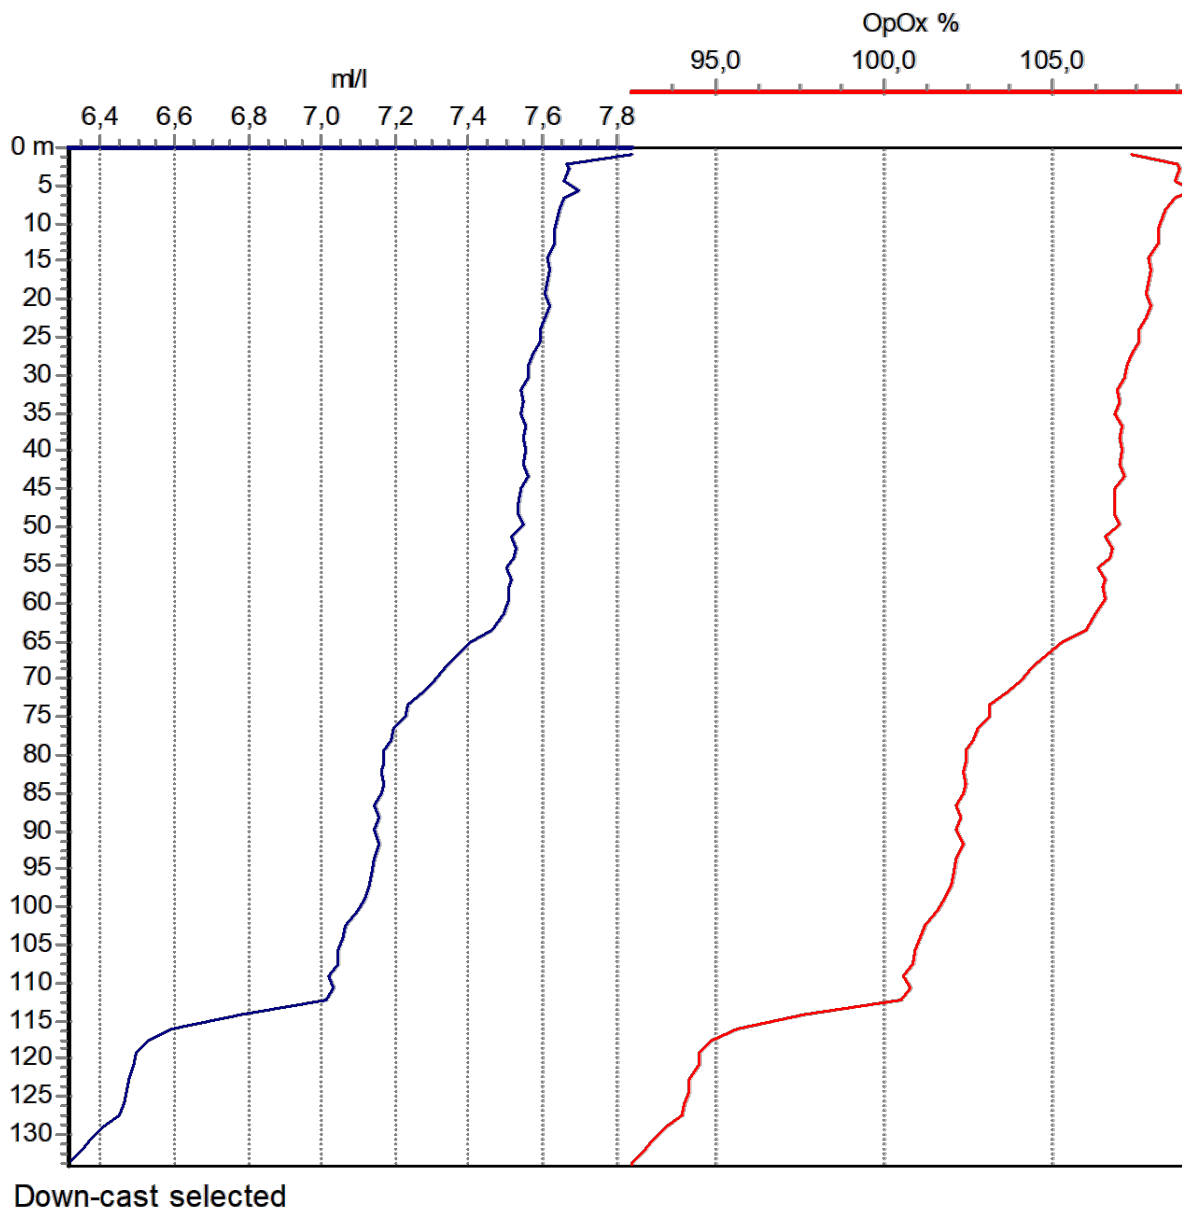
**Figur 6:** Oksygenmetning (%) (rød) og oksygenkonsentrasjon (m/l; blå) fra overflaten og ned til bunnen (down-cast) på 134 meters dyp ved stasjon C2 den 09.04.2024.

Profilen for oksygenmetning viste lite endring fra overflaten til bunnen, med en forskjell på omtrent 15%. Ved overflaten lå oksygenkonsentrasjonen på 7,84 (107,31%) og sank relativt sakte ned til 65 meter, før det sank raskere med noe variasjon ned mot bunnen. Bunnvannet holdt en oksygenkonsentrasjon på 6,31 ml O<sub>2</sub>/l (92,54%), og tilsvarte derfor tilstandsklasse I - svært god iht. Veileder 02:2018.

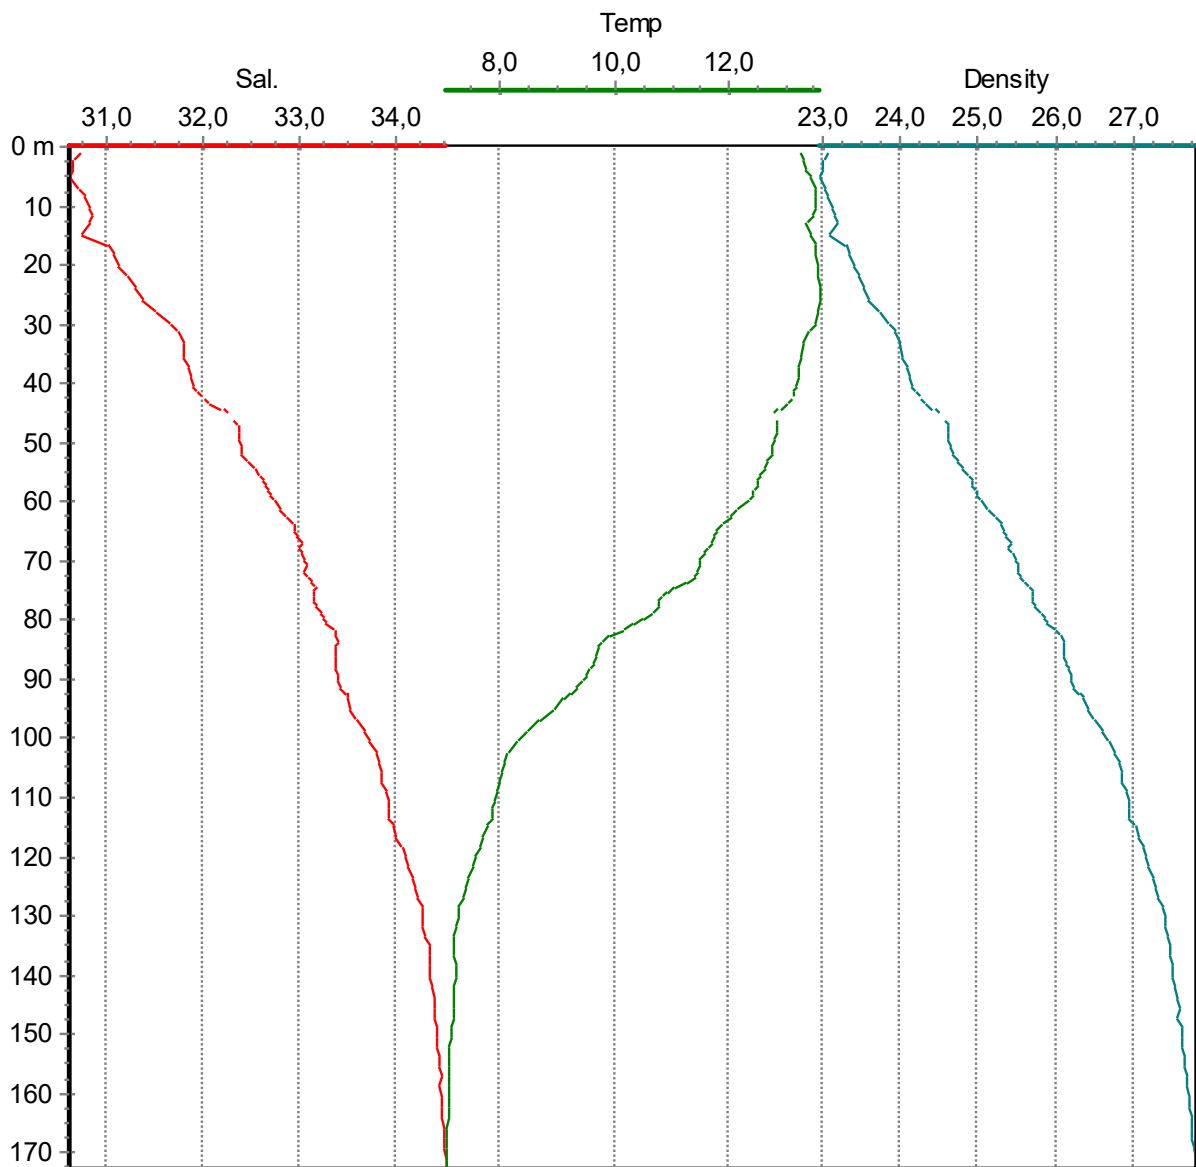
**Figur 7:** Sjøtemperatur (°C; grønn), salinitet (rød) og tetthet (-1000 kg/m<sup>3</sup>; blågrønn) fra overflaten og ned til bunnen (down-cast) på 170 meters dyp ved stasjon Cref den 24.09.2024.

Sjøtemperaturen sank gradvis fra overflaten og ned til 140 meter, og fra 140 meter og ned mot bunnen forholdt seg relativt stabil. Temperaturen på bunnen var på omtrent 8,5°C. Saliniteten økte gradvis fra overflaten og ned til bunnen, hvor verdien lå på omtrent 34,4. Tettheten fulgte trenden til saliniteten.

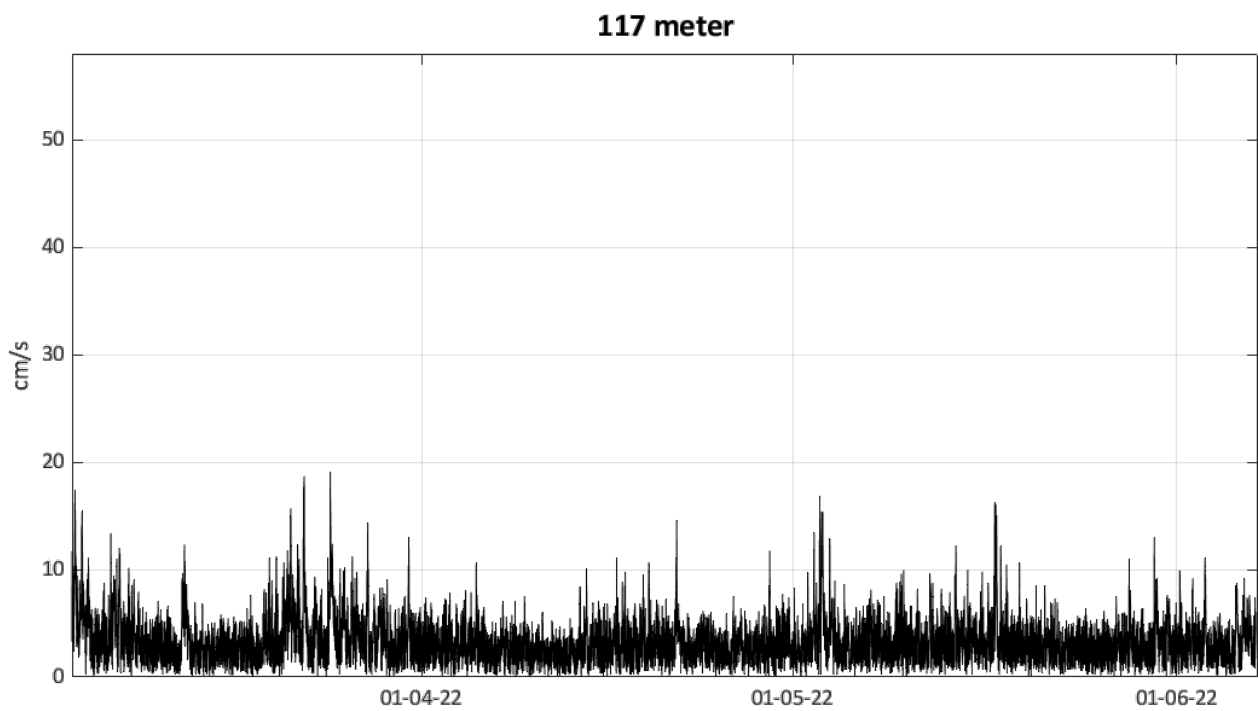
**Figur B-4:** Vannstrømhastighet (cm/s) på 117 meters dyp ved Selsøyvær i perioden 03.03.–07.06.2022.

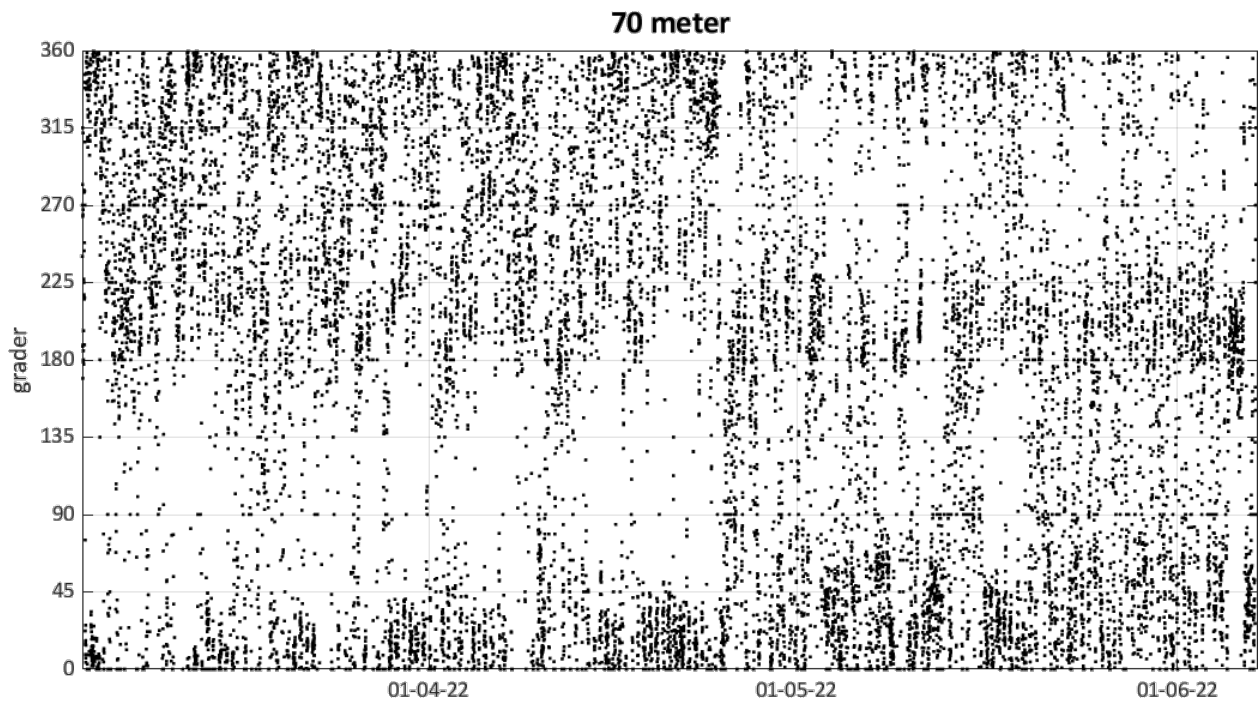
**Figur B-7:** Vannstrømretning (°) på 70 meters dyp ved Selsøyvær i perioden 03.03.–07.06.2022. Oppgis som retningen vannstrømmen beveger seg mot.

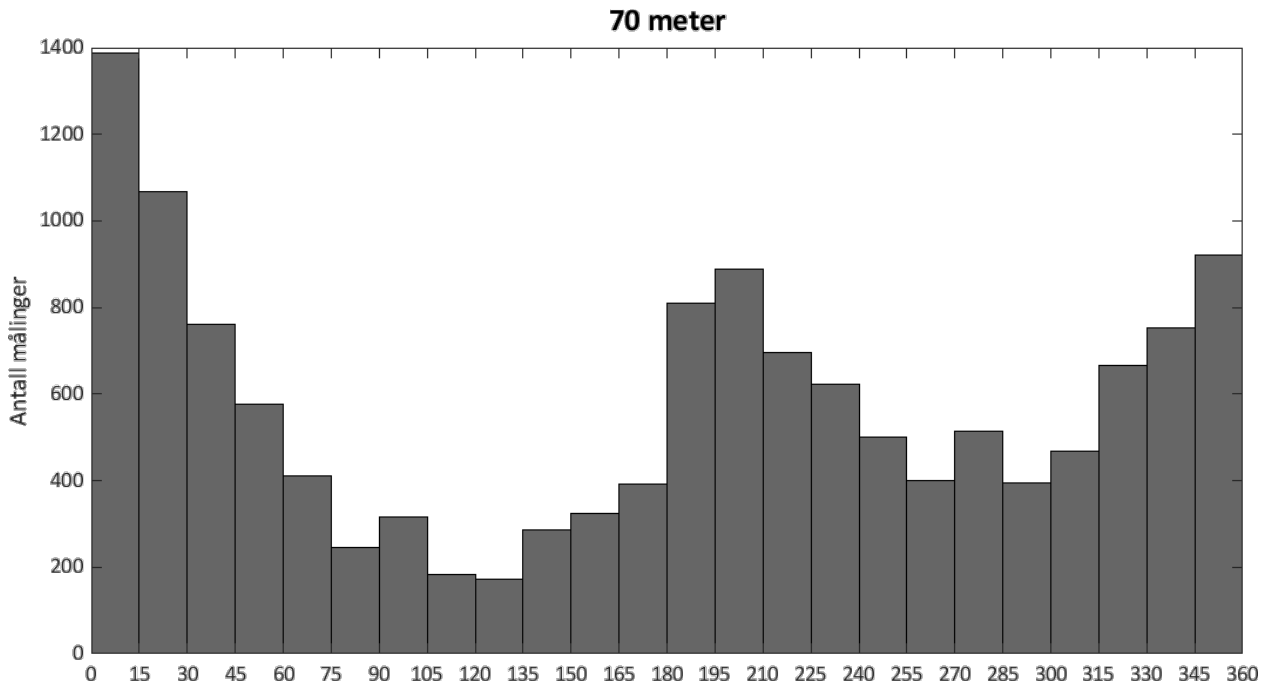
**Figur B-15:** Frekvensfordeling av vannstrømretning for hver 15° sektor på 70 meters dyp ved Selsøyvær i perioden 03.03.–07.06.2022. Oppgis som retningen vannstrømmen beveger seg mot.

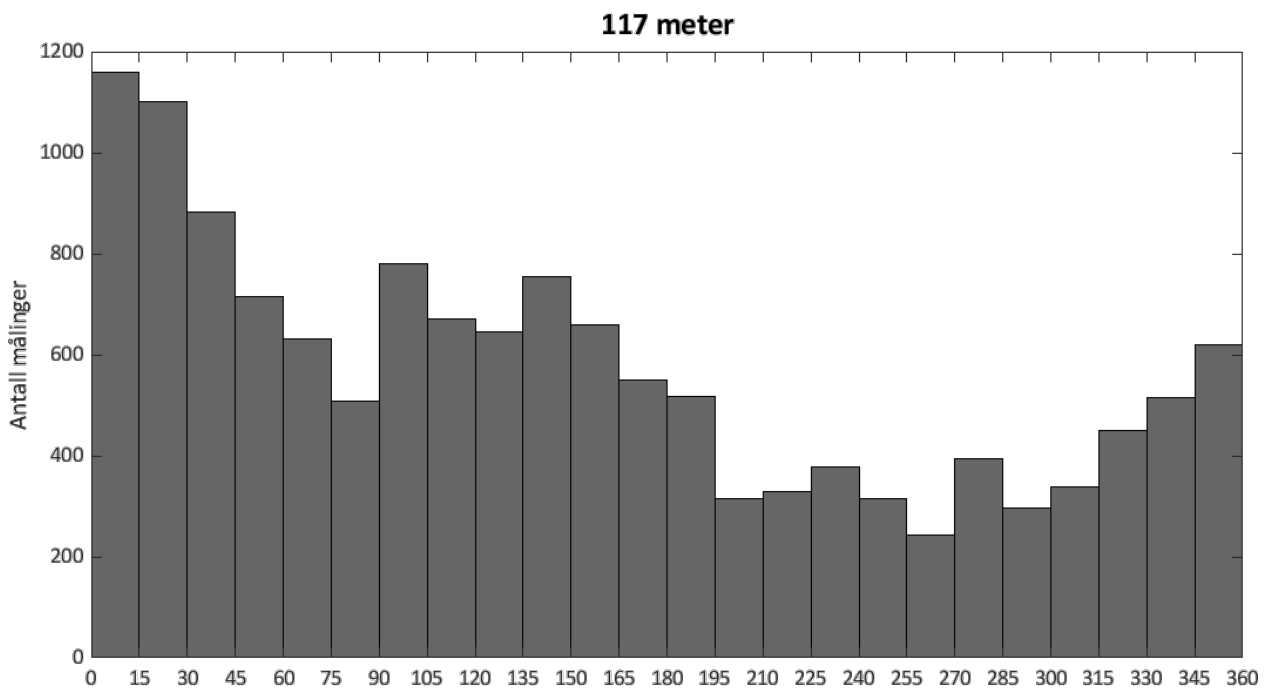
**Figur B-16:** Frekvensfordeling av vannstrømretning for hver 15° sektor på 117 meters dyp ved Selsøyvær i perioden 03.03.–07.06.2022. Oppgis som retningen vannstrømmen beveger seg mot.
