45140, NORDSKAFTET

# Lokalitetsrapport

Nova Sea Havbruk AS

Rapportnr.: LR-45140-Nordskafte-A001, Rev. 0

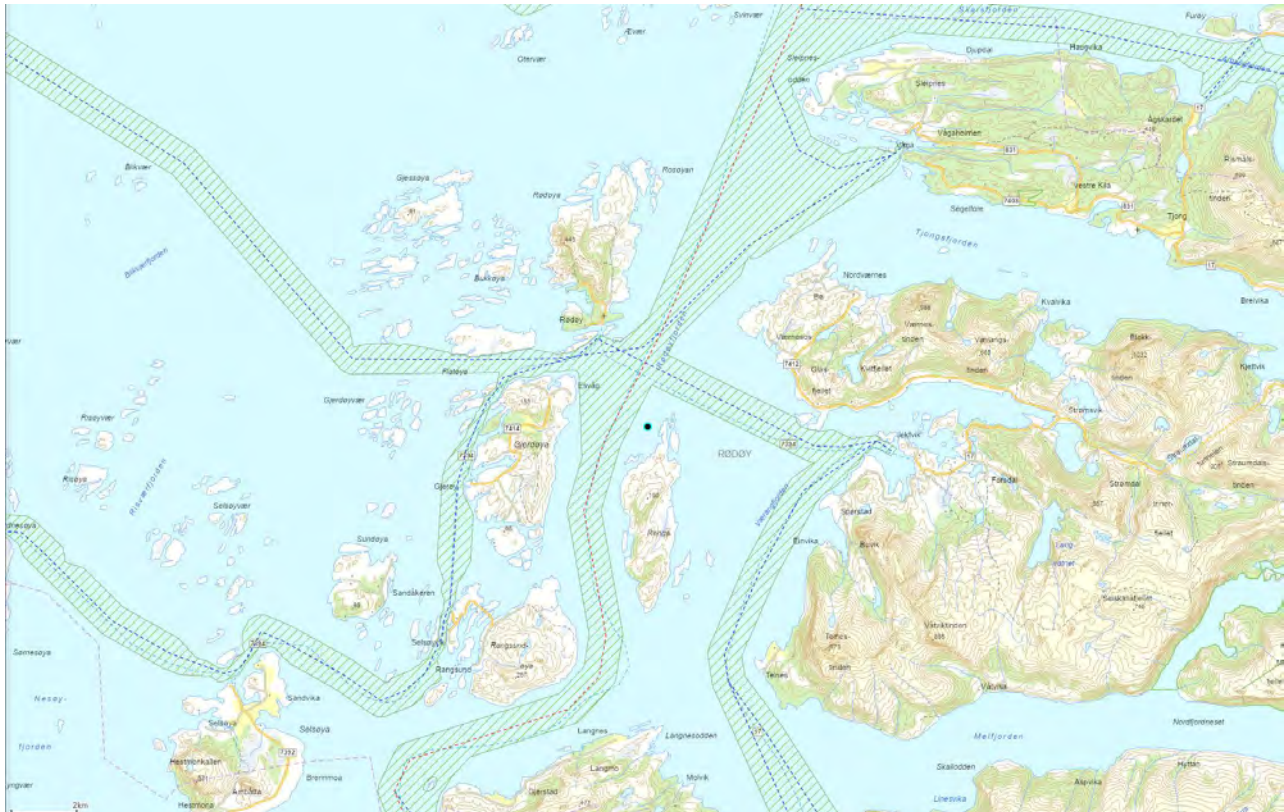
**Figur 6.9:** Oversikt over sjøtrafikk i området rundt lokaliteten. Rød stippet linje viser hovedled, blå stippet linje viser biled og grønt område viser farledsareal. Kart er hentet fra kartdatabasen til Fiskeridirektoratet.
