**B-undersøkelse ved Hestvik  
i Rødøy kommune, juli 2025 og januar  
2026**

**Mowi Seawater Norway AS**

**Etter Norsk Standard NS 9410: 2016**

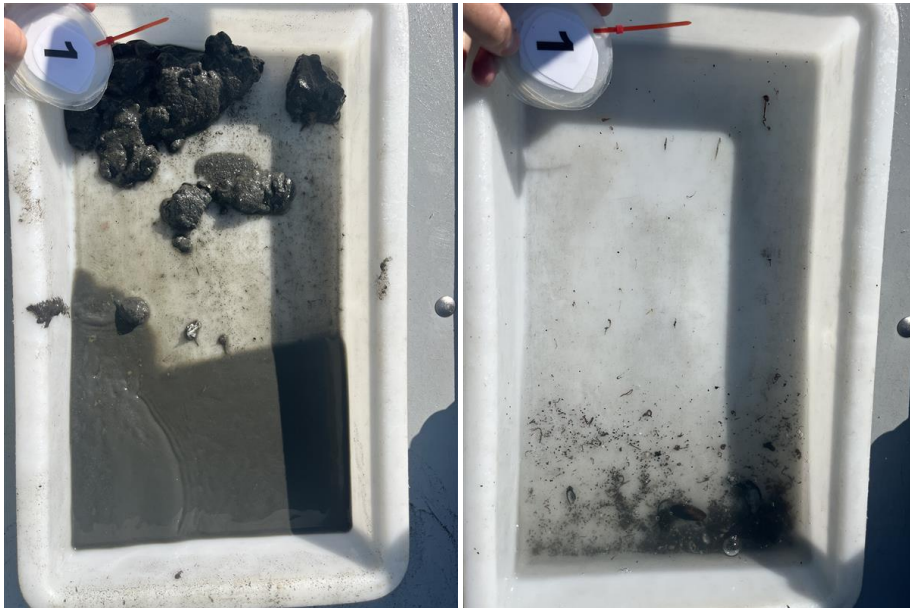
**Figur 6:** Bilder som viser sedimentet fra stasjon 1 før og etter siling. Sedimentet besto av silt, leire, sand og grus. Foto: Aqua Kompetanse AS.

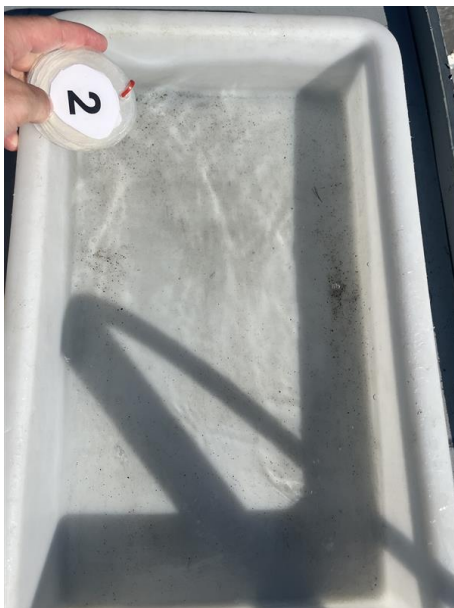
**Figur 7:** Bilde som viser sedimentet fra stasjon 2. Sedimentet besto av strø av sand på fjellbunn. Foto: Aqua Kompetanse AS.

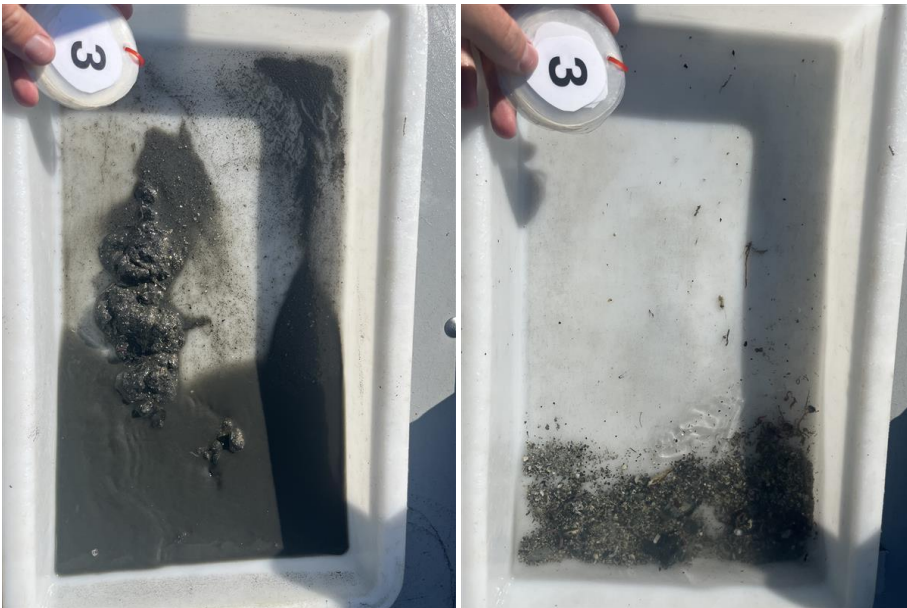
**Figur 8:** Bilder som viser sedimentet fra stasjon 3 før og etter siling. Sedimentet besto av silt, sand og grus på steinbunn.  
Foto: Aqua Kompetanse AS.

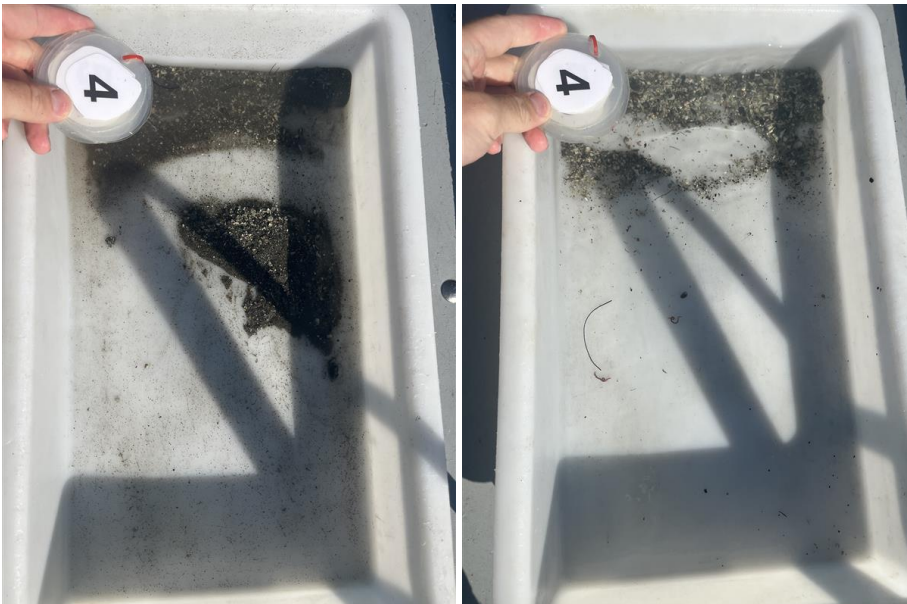
**Figur 9:** Bilder som viser sedimentet fra stasjon 4 før og etter siling. Sedimentet besto av silt, sand og grus på fjellbunn.  
Foto: Aqua Kompetanse AS.

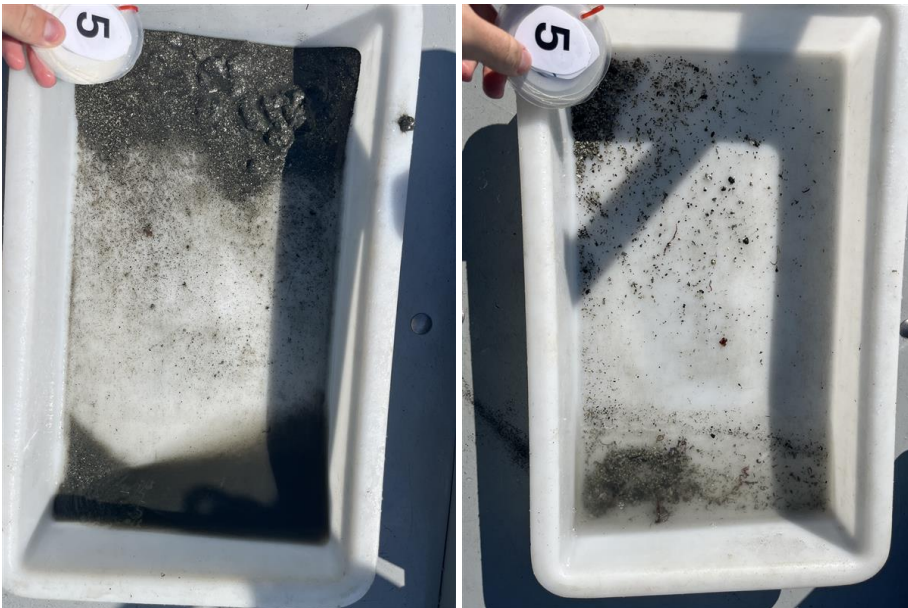
**Figur 10:** Bilder som viser sedimentet fra stasjon 5 før og etter siling. Sedimentet besto av leire, silt, sand og skjellsand på fjellbunn. Foto: Aqua Kompetanse AS.

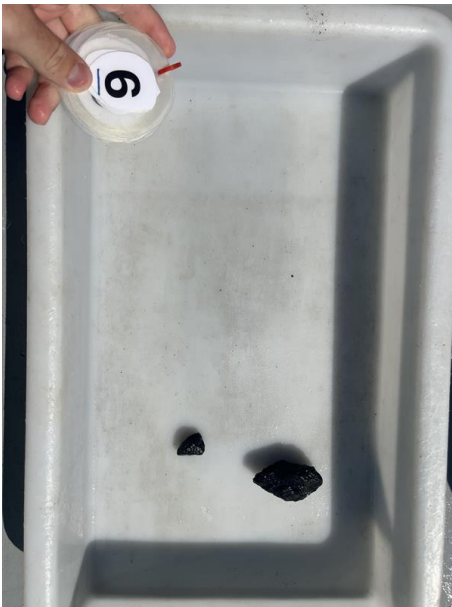
**Figur 11:** Bilde som viser grabbinhold fra stasjon 6. Det ble ikke registrert sediment ved stasjonen, kun steinbunn. Foto: Aqua Kompetanse AS.

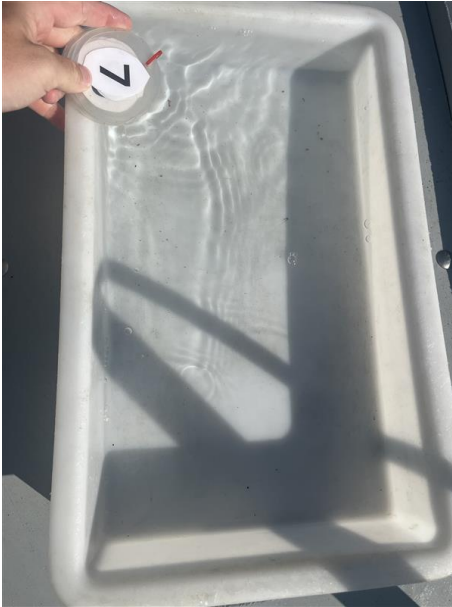
**Figur 12:** Bilde som viser grabbinnhold fra stasjon 7. Det ble ikke registrert sediment ved stasjonen, kun fjellbunn. Foto: Aqua Kompetanse AS.

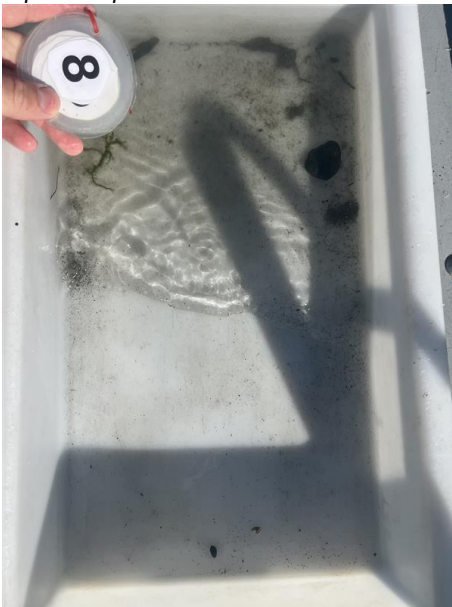
**Figur 13:** Bilde som viser sedimentet fra stasjon 8. Sedimentet besto av strø av sand på steinbunn. Foto: Aqua Kompetanse AS

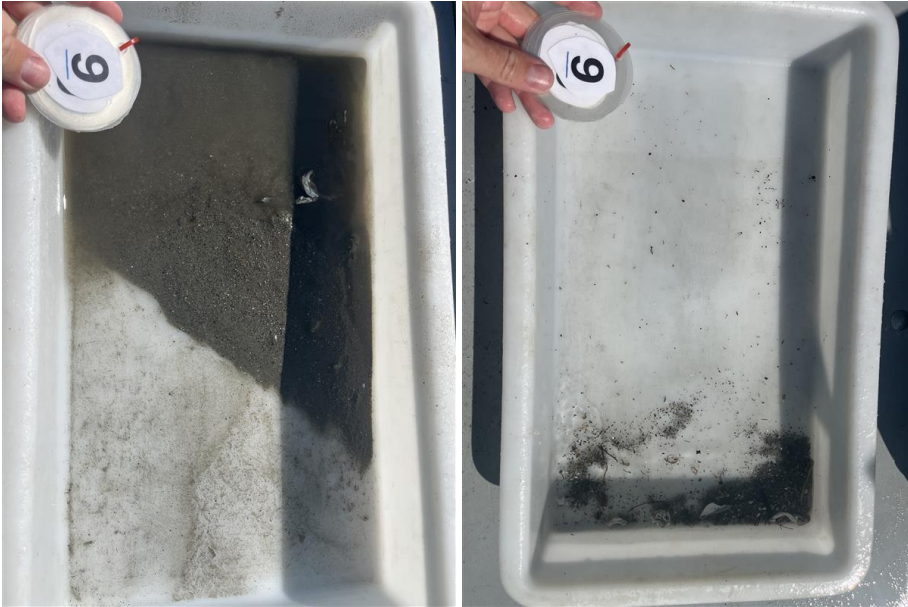
**Figur 14:** Bilder som viser sedimentet fra stasjon 9 før og etter siling. Sedimentet besto av sand, silt og grus på fjellbunn.  
Foto: Aqua Kompetanse AS.

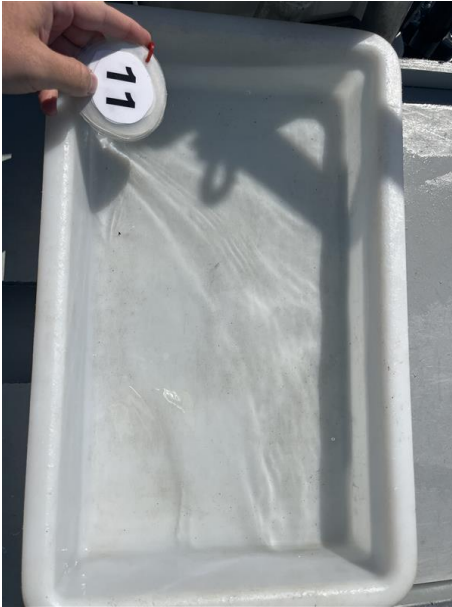
**Figur 16:** Bilde som viser grabbinnhold fra stasjon 11. Det ble ikke registrert sediment ved stasjonen, kun steinbunn. Foto: Aqua Kompetanse AS.

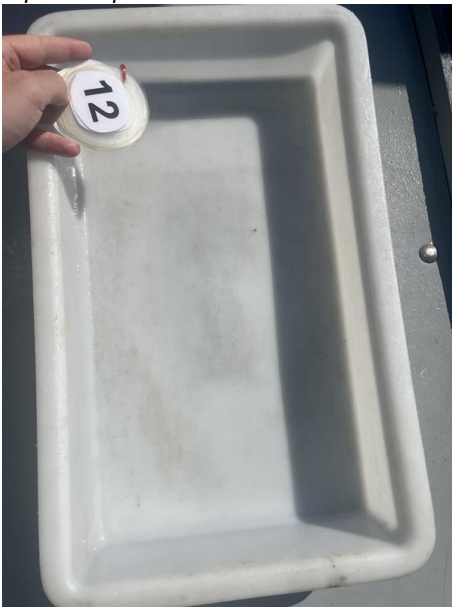
**Figur 17:** Bilde som viser grabbinnhold fra stasjon 12. Det ble ikke registrert sediment ved stasjonene, kun fjellbunn. Foto: Aqua Kompetanse AS.

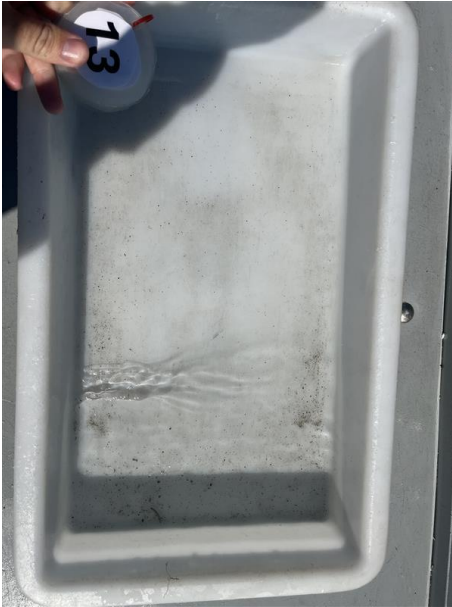
**Figur 18:** Bilde som viser sediment fra stasjon 13. Sedimentet besto av strø av sand på fjellbunn. Foto: Aqua Kompetanse AS.

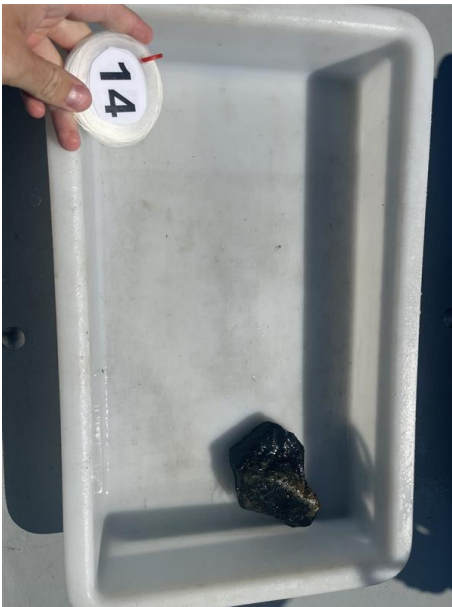
**Figur 19:** Bilde som viser grabbinnhold fra stasjon 14. Det ble ikke registrert sediment ved stasjonen, kun steinbunn. Foto: Aqua Kompetanse AS.

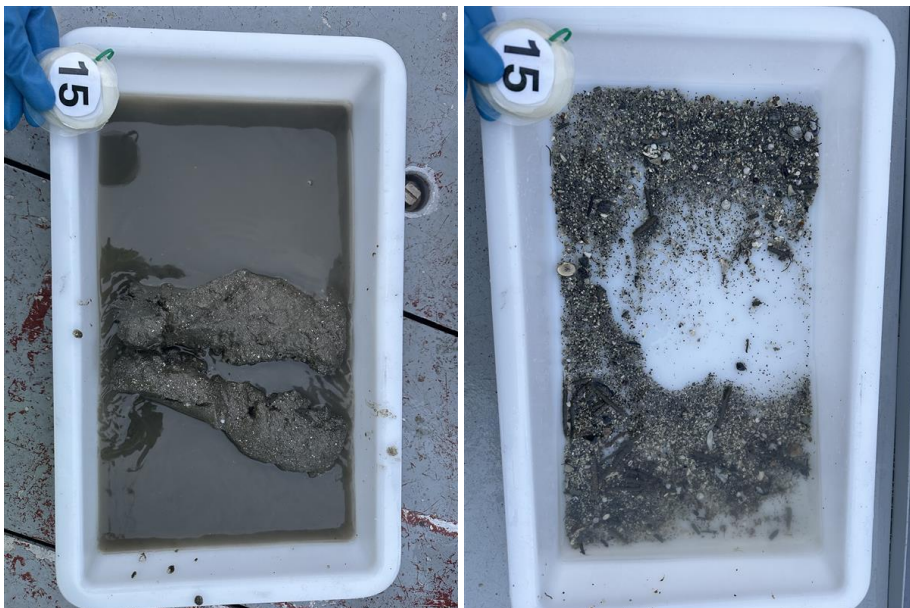
**Figur 20:** Bilder som viser sedimentet fra stasjon 15 før og etter siling. Sedimentet besto av leire, silt og skjellsand. Foto: Aqua Kompetanse AS.

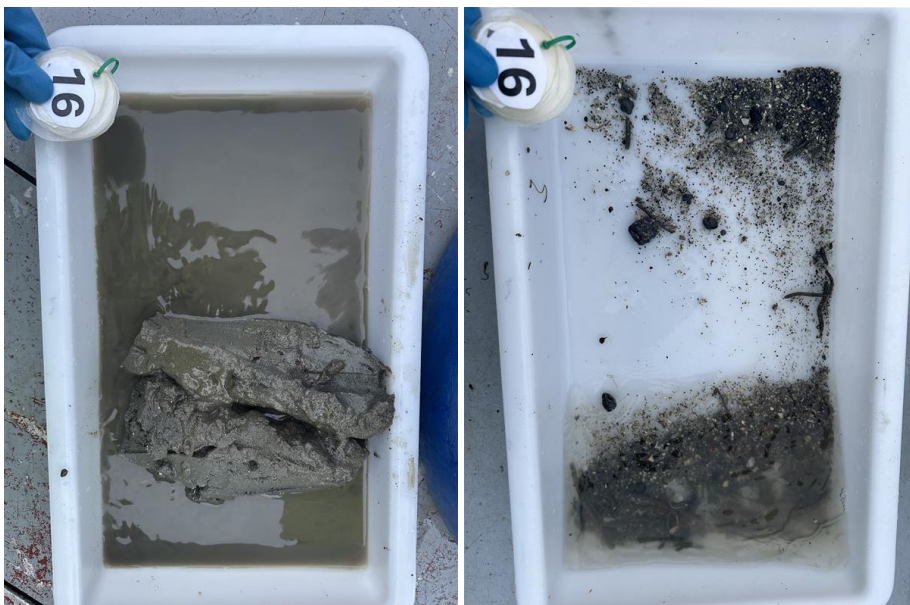
**Figur 21:** Bilder som viser sedimentet fra stasjon 16 før og etter siling. Sedimentet besto av leire, sand og grus. Foto: Aqua Kompetanse AS.

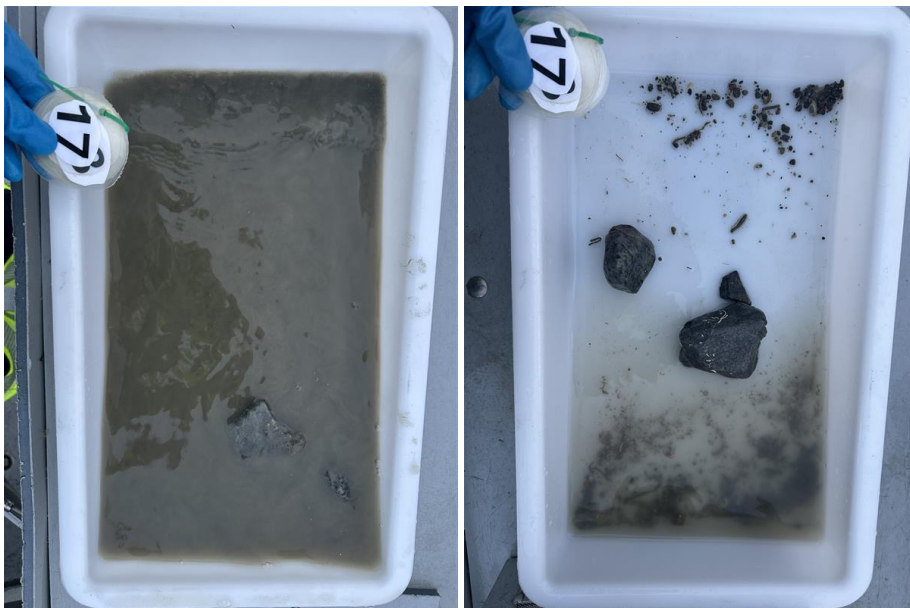
**Figur 22:** Bilder som viser sedimentet fra stasjon 17 før og etter siling. Sedimentet besto av sand og grus på steinbunn.  
Foto: Aqua Kompetanse AS.
