# **REGULERINGSPLAN**

## **KLUBBAN SMOLTANLEGG**

### **KONSEKVENsutredning**

#### **LANDSKAPSBILDE**

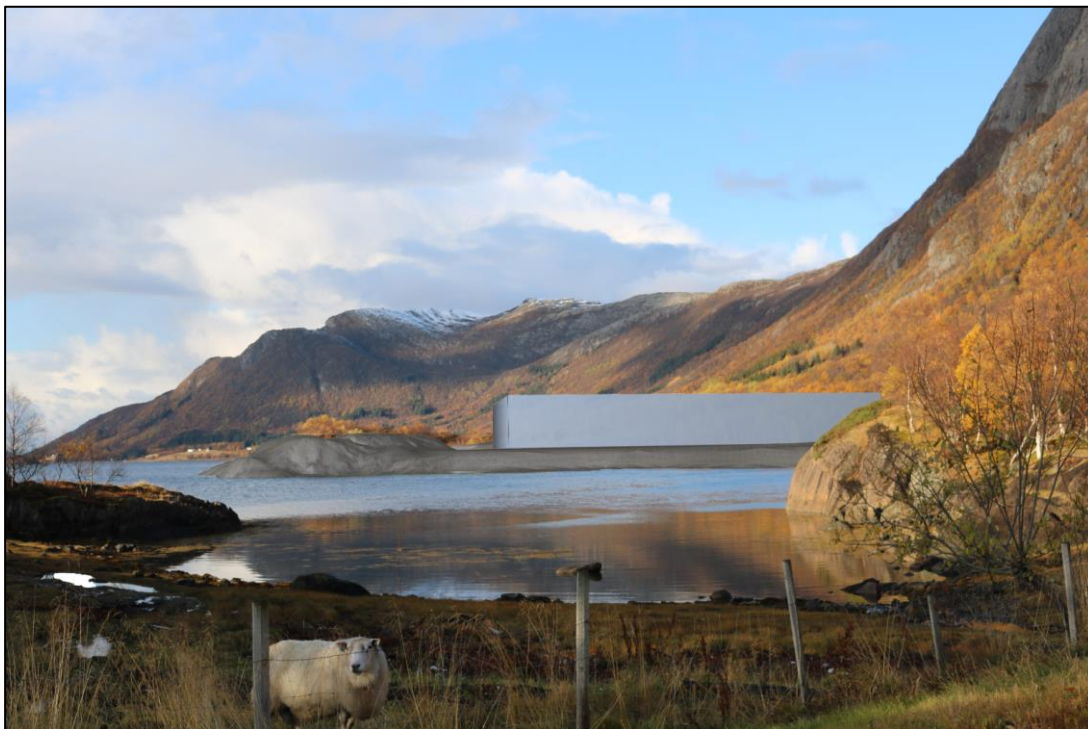
**Figur 15: Smoltanlegg sett fra Eidvik. Fotomontasje – jfr. fig. 8 ovenfor.**

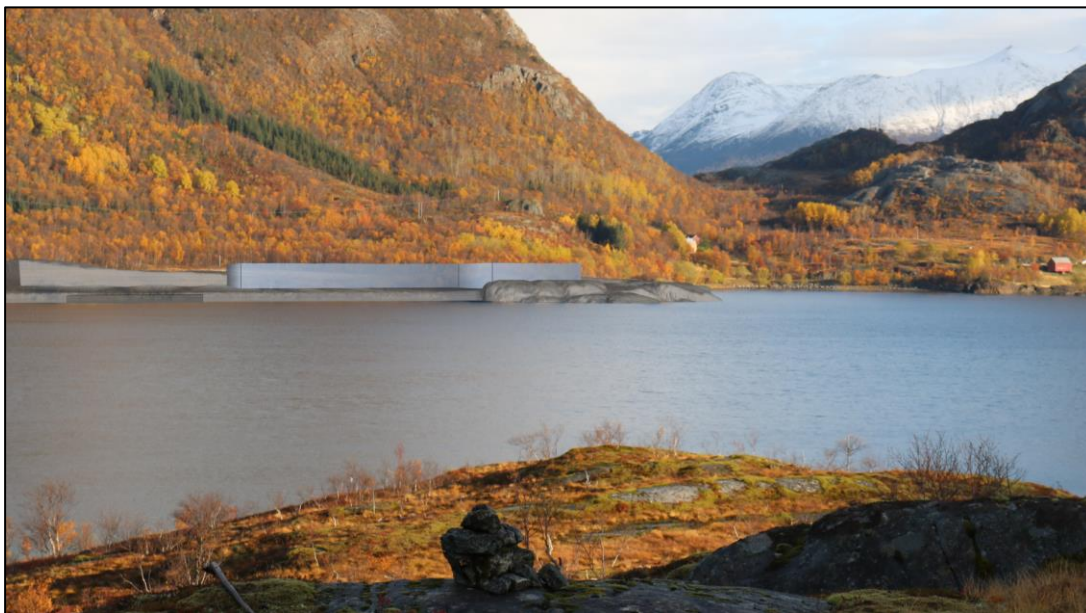
Figur 16: Smoltanlegg sett fra sørsiden av fjorden. Fotomontasje - jfr. fig. 9 ovenfor.

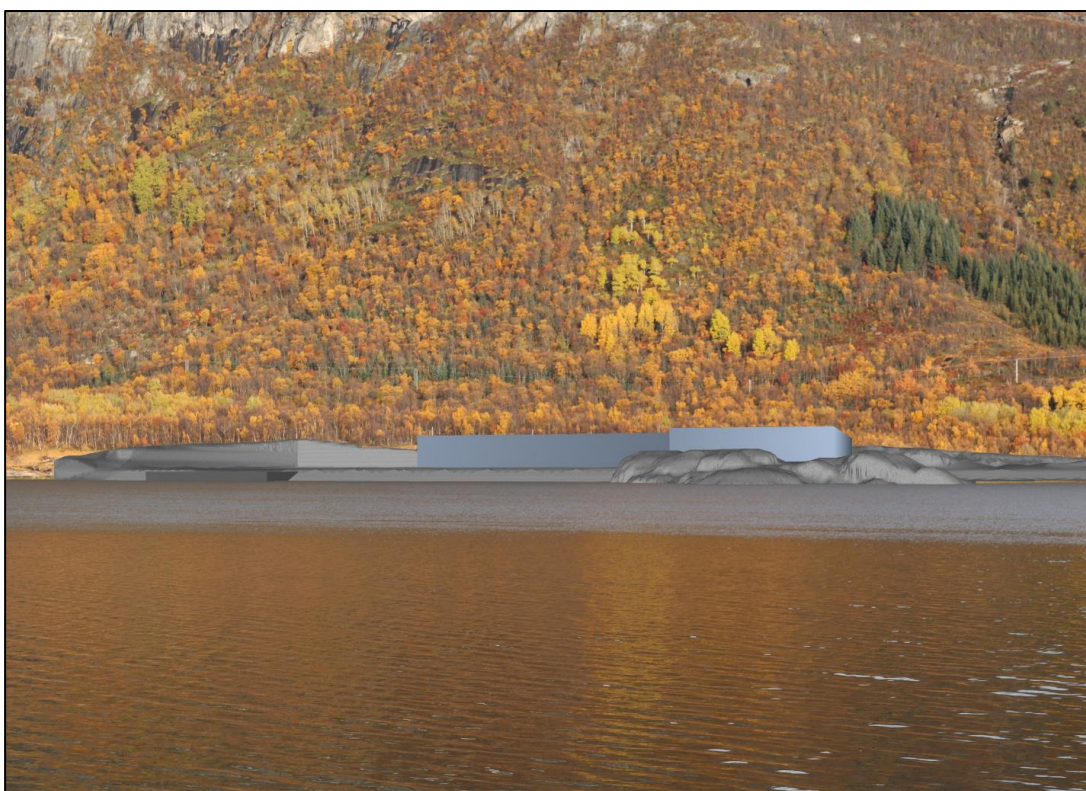
Figur 17: Smoltanlegg sett fra sørøst – fotomontasje.
